Rapport de diagnostic des polluants

Diagnostic partiel

ID rapport	PR2411103_Prilly_Jolimont27
Version	1
Diagnostic partiel	Oui
Type d'inspection	Avant travaux
Assainissement	Non
Date inspection	05.12.2024
Evaluation avec conditions	Non
Polluants	Amiante

Objet	Maison
Année de construction du bâtiment	en 1910
Bien-fond / Parcelle	331
ECA	385
Adresse	Avenue de Jolimont 27 1008 Prilly

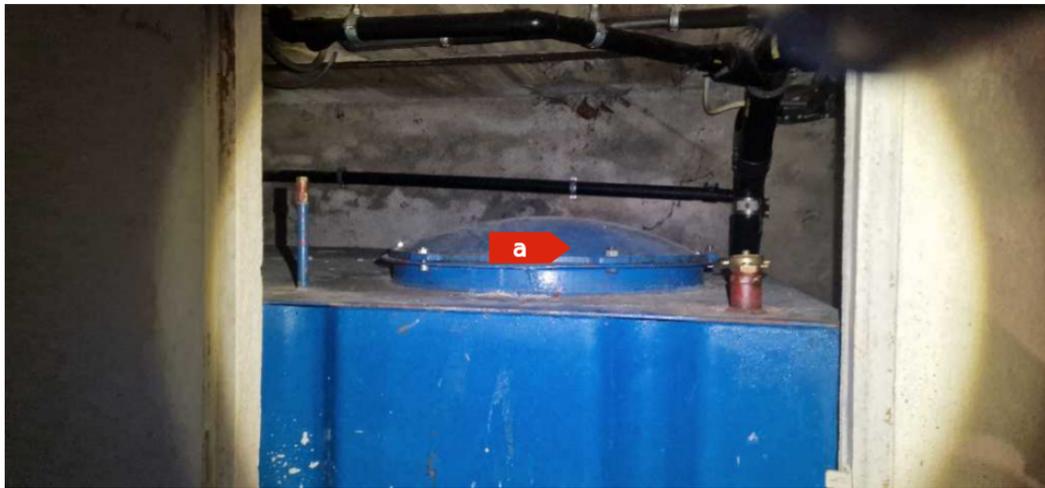
Fiche 1: Joint plat

Localisation		Élément		Amiante	
ID plan	1	ID élément	0008	Quantité approximative	1 Pièce(s)
		Étage	Sous-sol	Évaluateur	Défaut
Local	Local citerne	Échantillon prélevé	Non	Contient de l'amiante	a
		Type de matériau	NFA

1 ^{re} étape				2 ^e étape			3 ^e étape	
Type d'amiante	Etat de la surface	Influences de extérieures	Total évaluation du matériau	Type et fréquence d'utilisation des locaux	Localisation du matériau	Evaluation de l'utilisation des locaux	Degré d'urgence des mesures à prendre	Mesure d'urgence conseillée
1	0	0	1	3	2	C	III	Non
Mesure d'assainissement à prendre								
L'assainissement peut être réalisé par une entreprise non spécialisée suivant les consignes de sécurité de la SUVA								
Filière d'élimination et conditionnement								
Décharge type E / Voir tableau "conditionnement"								
Remarque								
Considéré comme amianté par défaut. Des investigations sont nécessaires avant démontage.

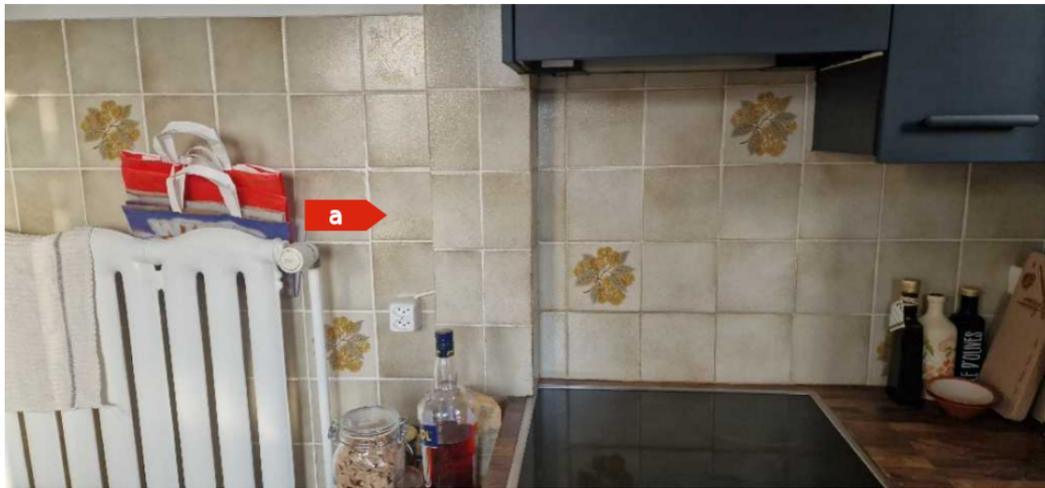
Fiche 2: Colle de faïence verte

Localisation		Élément		Amiante	
ID plan	2	ID élément	0052	Quantité approximative	8 m ²
		Étage	Rez supérieur	Évaluateur	Laboratoire
Local	Cuisine	Échantillon prélevé	Oui	Contient de l'amiante	a
		Type de matériau	NFA

1 ^{re} étape				2 ^e étape			3 ^e étape	
Type d'amiante	Etat de la surface	Influences de extérieures	Total évaluation du matériau	Type et fréquence d'utilisation des locaux	Localisation du matériau	Evaluation de l'utilisation des locaux	Degré d'urgence des mesures à prendre	Mesure d'urgence conseillée
1	0	0	1	2	2	B	III	Non
Mesure d'assainissement à prendre								
Assainissement par une entreprise spécialisée en désamiantage et reconnue par la SUVA								
Filière d'élimination et conditionnement								
Décharge type E / Voir tableau "conditionnement"

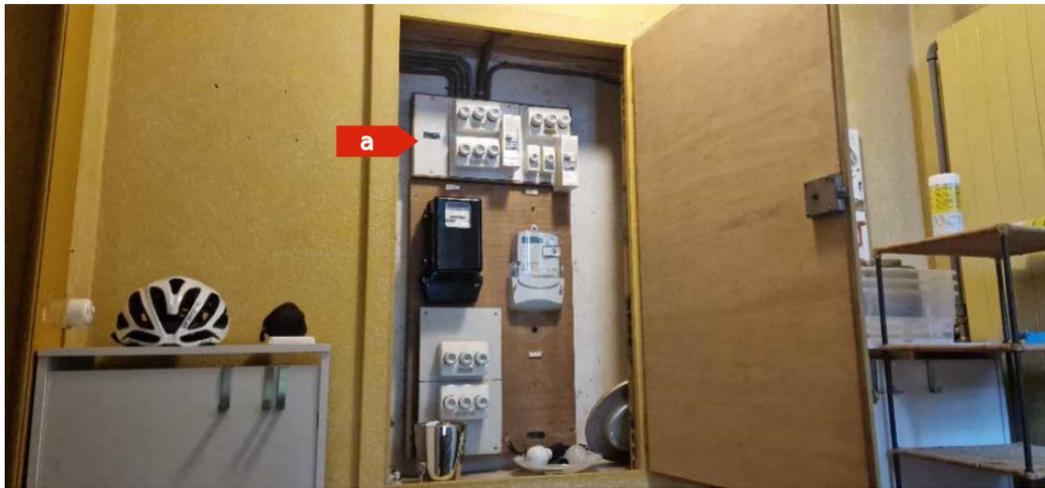
Fiche 3: Tableau électrique en fibrociment

Localisation		Élément		Amiante	
ID plan	4	ID élément	0205	Quantité approximative	2 Pièce(s)
		Étage	Coupe	Évaluateur	Expert
Local	palier / rez-superieur	Échantillon prélevé	Non	Contient de l'amiante	a
		Type de matériau	NFA

1 ^{re} étape				2 ^e étape			3 ^e étape	
Type d'amiante	Etat de la surface	Influences de extérieures	Total évaluation du matériau	Type et fréquence d'utilisation des locaux	Localisation du matériau	Evaluation de l'utilisation des locaux	Degré d'urgence des mesures à prendre	Mesure d'urgence conseillée
1	0	0	1	3	1	B	III	Non
Mesure d'assainissement à prendre								
Assainissement par une entreprise respectant les mesures de protection selon les règles en vigueur								
Filière d'élimination et conditionnement								
Décharge type B / Voir tableau "conditionnement"

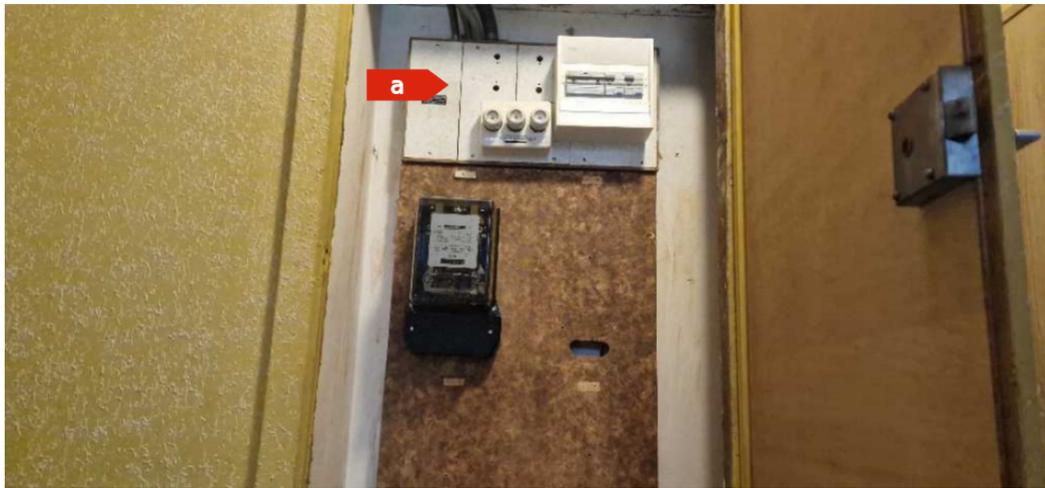
Fiche 4: Tableau électrique en fibrociment

Localisation		Élément		Amiante	
ID plan	4	ID élément	0209	Quantité approximative	1 Pièce(s)
		Étage	Coupe	Évaluateur	Expert
Local	Palier / 1 ^{er} étage/niveau 1	Échantillon prélevé	Non	Contient de l'amiante	a
		Type de matériau	NFA

1 ^{re} étape				2 ^e étape			3 ^e étape	
Type d'amiante	Etat de la surface	Influences de extérieures	Total évaluation du matériau	Type et fréquence d'utilisation des locaux	Localisation du matériau	Evaluation de l'utilisation des locaux	Degré d'urgence des mesures à prendre	Mesure d'urgence conseillée
1	0	0	1	3	1	B	III	Non
Mesure d'assainissement à prendre								
Assainissement par une entreprise respectant les mesures de protection selon les règles en vigueur								
Filière d'élimination et conditionnement								
Décharge type B / Voir tableau "conditionnement"

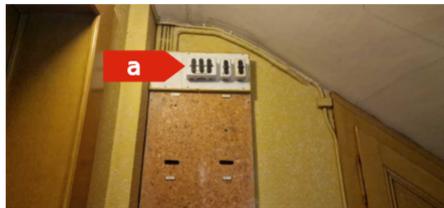
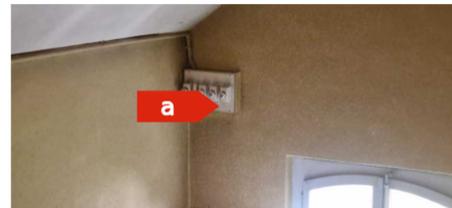
Fiche 5: Tableau électrique en fibrociment

Localisation		Élément		Amiante	
ID plan	4	ID élément	0214	Quantité approximative	2 Pièce(s)
		Étage	Coupe	Évaluateur	Expert
Local	Palier / 1 ^{er} étage/niveau 2	Échantillon prélevé	Non	Contient de l'amiante	a
		Type de matériau	NFA

1 ^{re} étape				2 ^e étape			3 ^e étape	
Type d'amiante	Etat de la surface	Influences de extérieures	Total évaluation du matériau	Type et fréquence d'utilisation des locaux	Localisation du matériau	Evaluation de l'utilisation des locaux	Degré d'urgence des mesures à prendre	Mesure d'urgence conseillée
1	0	0	1	3	1	B	III	Non
Mesure d'assainissement à prendre								
Assainissement par une entreprise respectant les mesures de protection selon les règles en vigueur								
Filière d'élimination et conditionnement								
Décharge type B / Voir tableau "conditionnement"

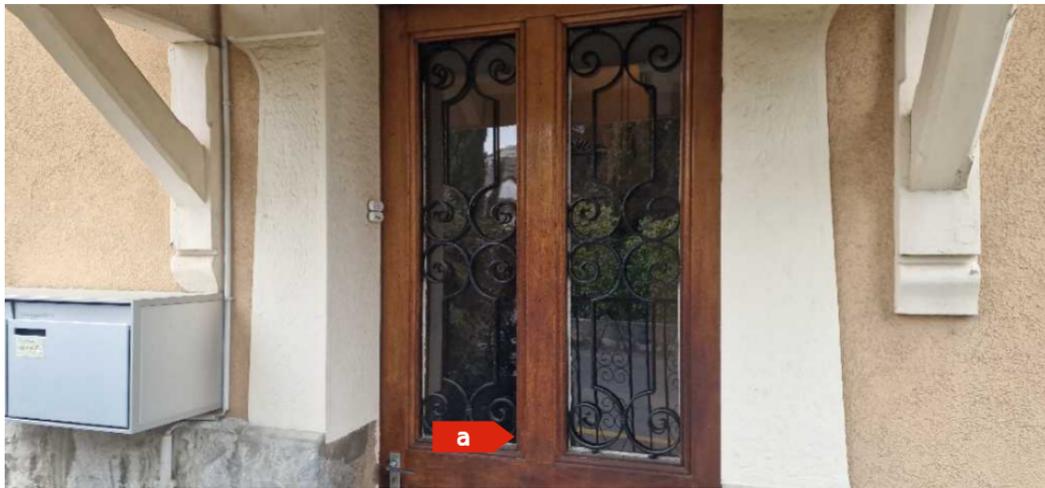
Fiche 6: Mastic de porte vitrée

Localisation		Élément		Amiante	
ID plan	5	ID élément	0300	Quantité approximative	2 m
		Étage	Extérieur	Évaluateur	Laboratoire
Local	Façade	Échantillon prélevé	Oui	Contient de l'amiante	a
		Type de matériau	NFA

1 ^{re} étape				2 ^e étape			3 ^e étape	
Type d'amiante	Etat de la surface	Influences de extérieures	Total évaluation du matériau	Type et fréquence d'utilisation des locaux	Localisation du matériau	Evaluation de l'utilisation des locaux	Degré d'urgence des mesures à prendre	Mesure d'urgence conseillée
1	0	1	2	3	1	B	II	Non
Mesure d'assainissement à prendre								
Assainissement par une entreprise respectant les mesures de protection selon les règles en vigueur								
Filière d'élimination et conditionnement								
Décharge type E / Voir tableau "conditionnement"								
Remarque								
Situé sur la porte d'entrée de l'immeuble.

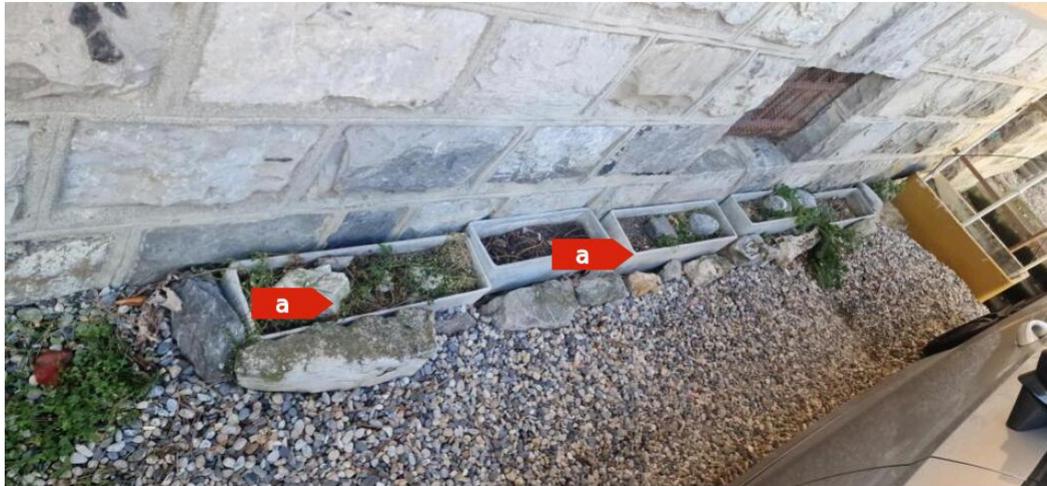
Fiche 7: Bac en fibrociment

Localisation		Élément		Amiante	
ID plan	5	ID élément	0307	Quantité approximative	5 Unité(s)
		Étage	Extérieur	Évaluateur	Expert
Local	Jardin	Échantillon prélevé	Non	Contient de l'amiante	a
		Type de matériau	NFA

1 ^{re} étape				2 ^e étape			3 ^e étape	
Type d'amiante	Etat de la surface	Influences de extérieures	Total évaluation du matériau	Type et fréquence d'utilisation des locaux	Localisation du matériau	Evaluation de l'utilisation des locaux	Degré d'urgence des mesures à prendre	Mesure d'urgence conseillée
1	0			3	1	B		Non
Mesure d'assainissement à prendre								
Assainissement par une entreprise respectant les mesures de protection selon les règles en vigueur								
Filière d'élimination et conditionnement								
Décharge type B / Voir tableau "conditionnement"

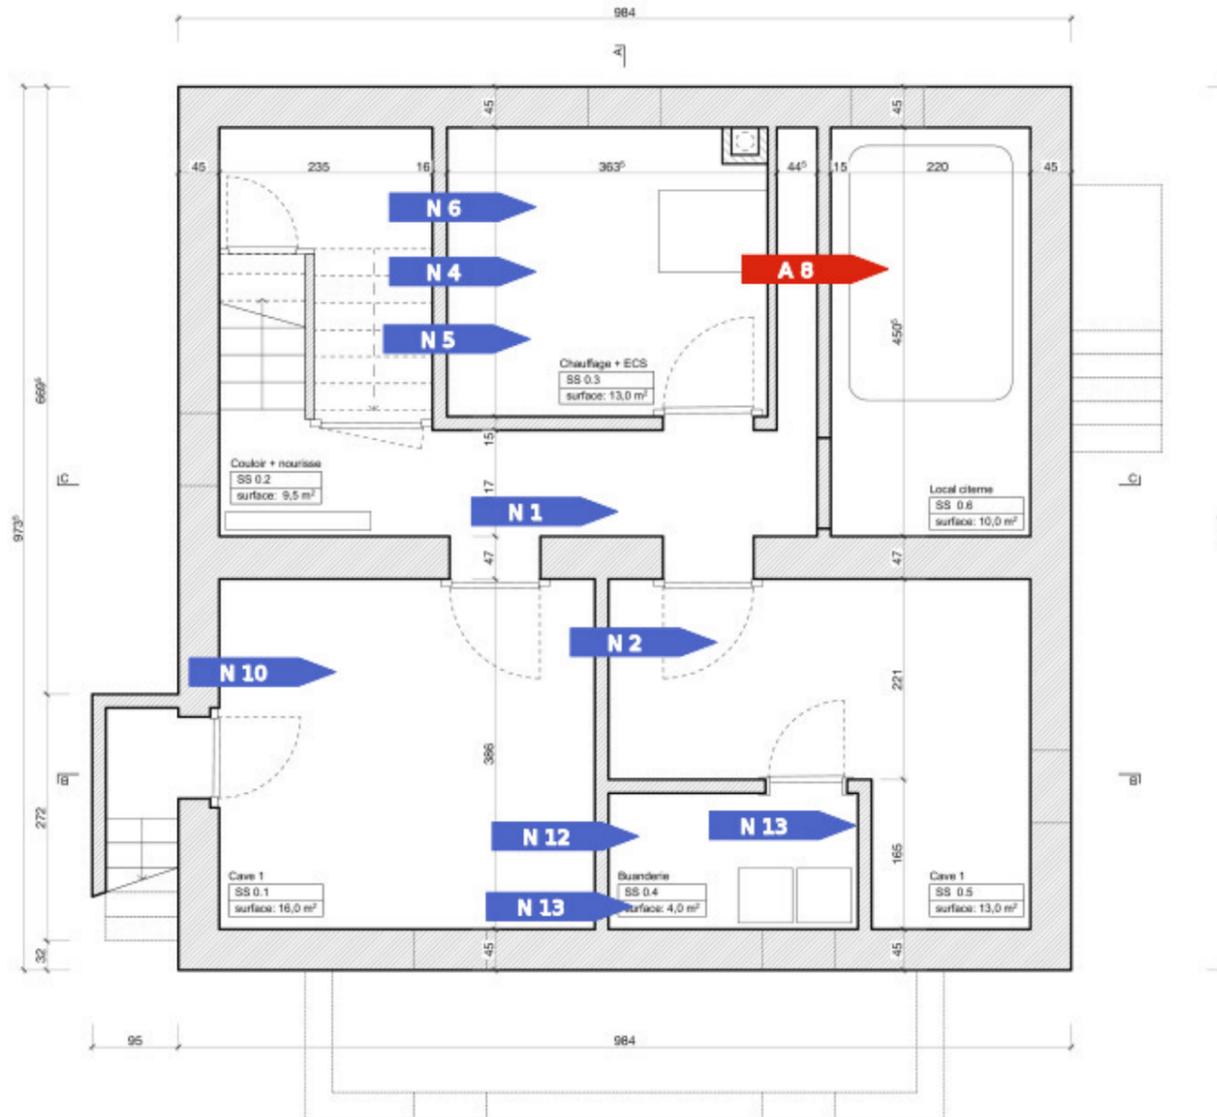
ID plan	1
Étage	Sous-sol

N1	Calorifugeage	FA
N2	Calorifugeage	FA
N4	Chaudière à mazout	Installations
N5	Boiler électrique	Installations
N6	Calorifugeage	FA
A8	Joint plat	NFA
N10	Rien à signaler	
N12	Colle de carrelage noir et blanc moucheté 20x20cm	NFA
N13	Panneaux imitation faïence jaune	NFA

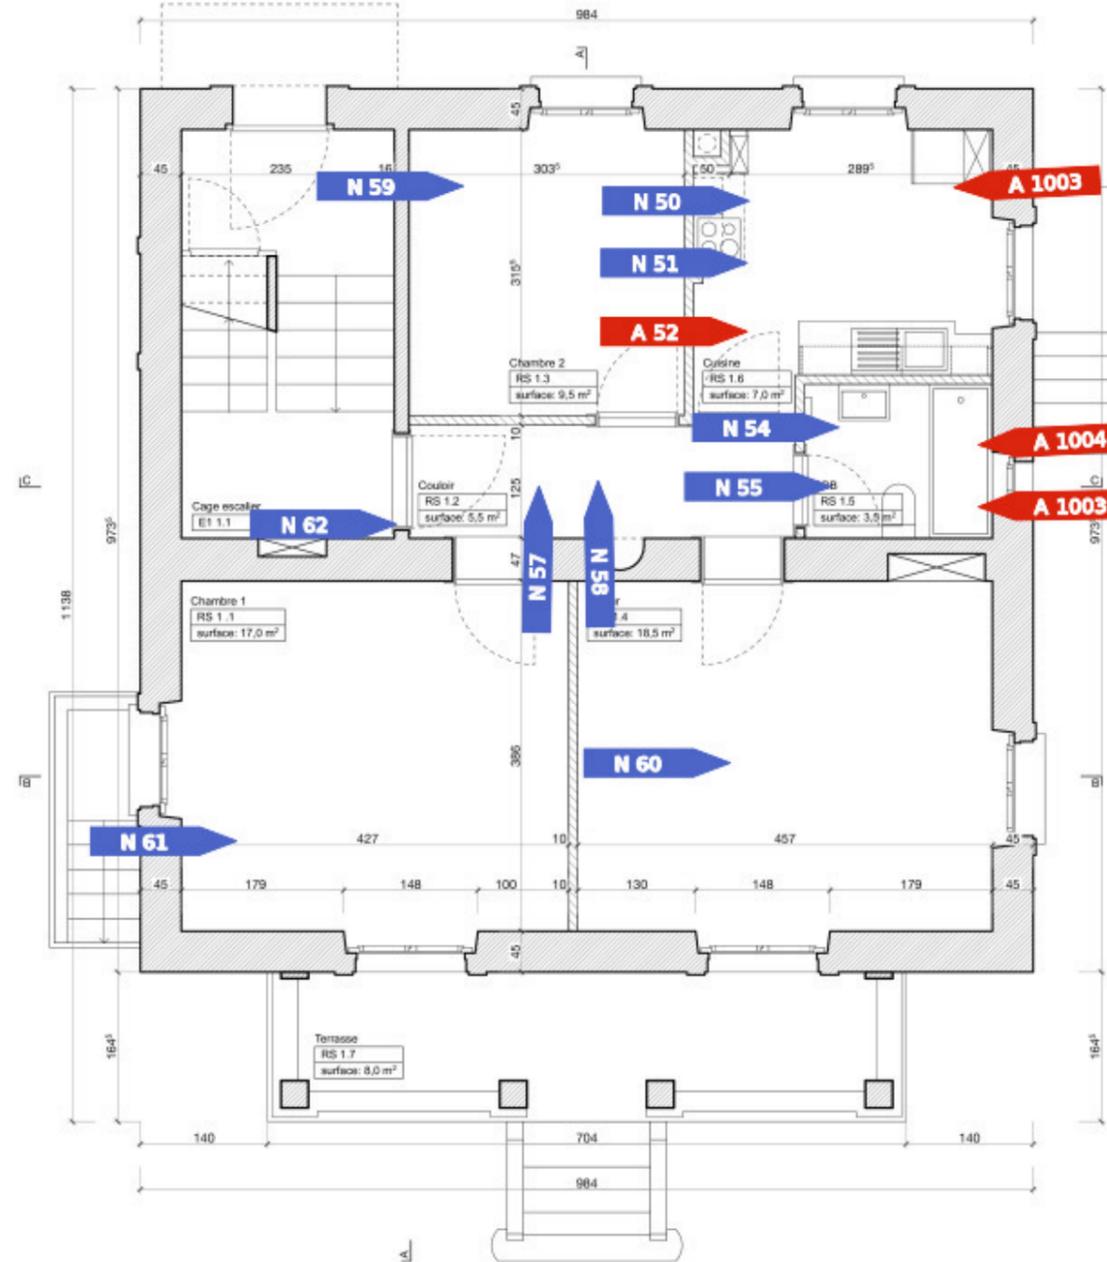
ID plan	2
Étage	Rez supérieur

N50	Colle de carrelage blanc marbré	NFA
N51	Colle de plinthe brune	NFA
A52	Colle de faïence verte	NFA
N54	Colle de carrelage beige	NFA
N55	Colle de faïence grise	NFA
N57	Colle de carrelage jaune marbré 10x10cm	NFA
N58	Colle de plinthe marron	NFA
N59	Colle de parquet	Installations
N60	Plancher massif	Installations
N61	Plancher massif	Installations
N62	Mastic fenêtre	NFA
A1003	Gaines techniques	Installations
A1004	Dessous de baignoire	Installations
