# Expertise amiante

## Avant Travaux

Travaux de transformation  
Complexe hospitalier de Cery  
Bâtiment 20  
Route de Cery  
1008 Prilly

| Titre du rapport: | Travaux de transformation<br>Complexe hospitalier de Cery<br>Bâtiment 20<br>Route de Cery<br>1008 Prilly<br>13415D |

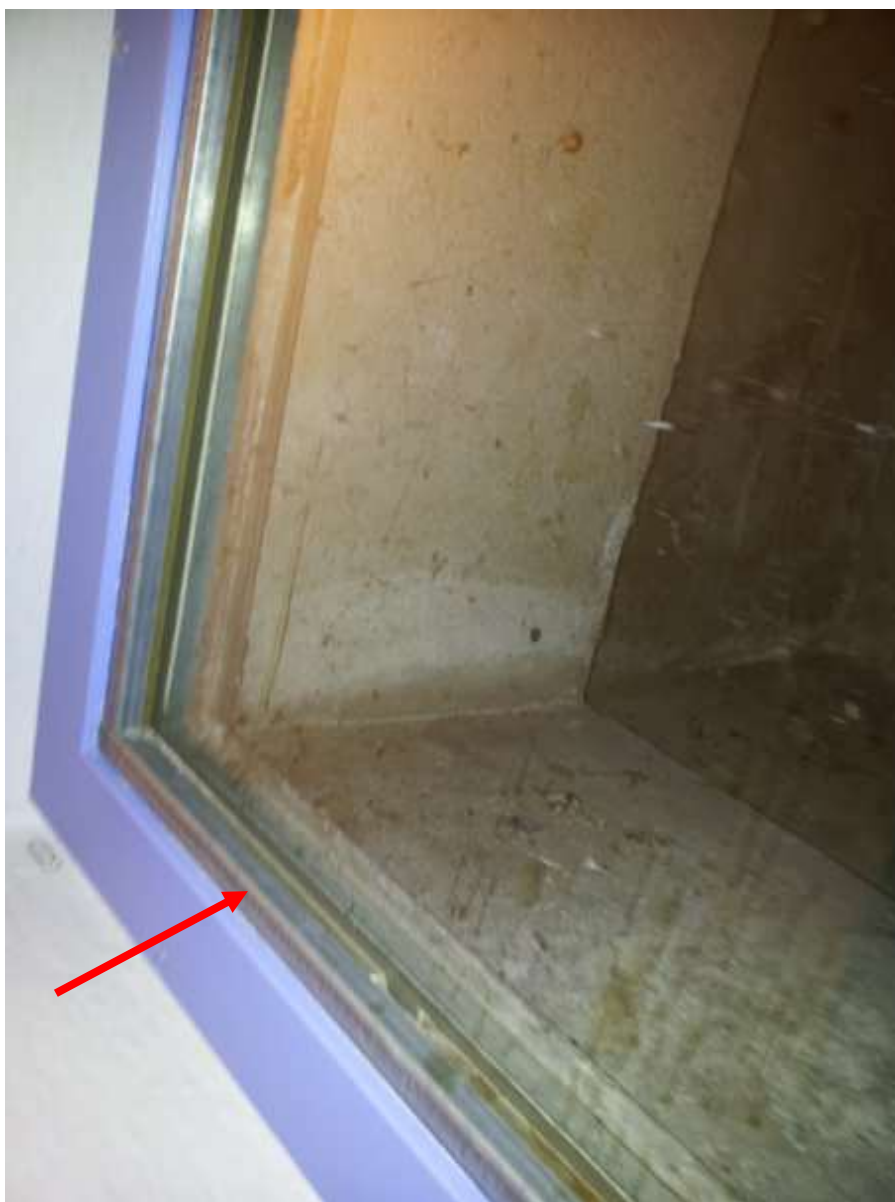
| 3 vasistas<br>entre l'escalier central<br>et les ascenseurs<br>~ 8 ml |

| Niveau de risque | | | |
|---|---|---|---|
| Teneur et agglomération (a) | 1 | Etat de surface (b) | 0 |

| Niveau de risque | | | |
|---|---|---|---|
| Déchets spéciaux à conditionner en double sac marqué amiante pour une élimination par un centre reprenneur pour une décharge de type E ou une vitrification (Inertam France) | | | |

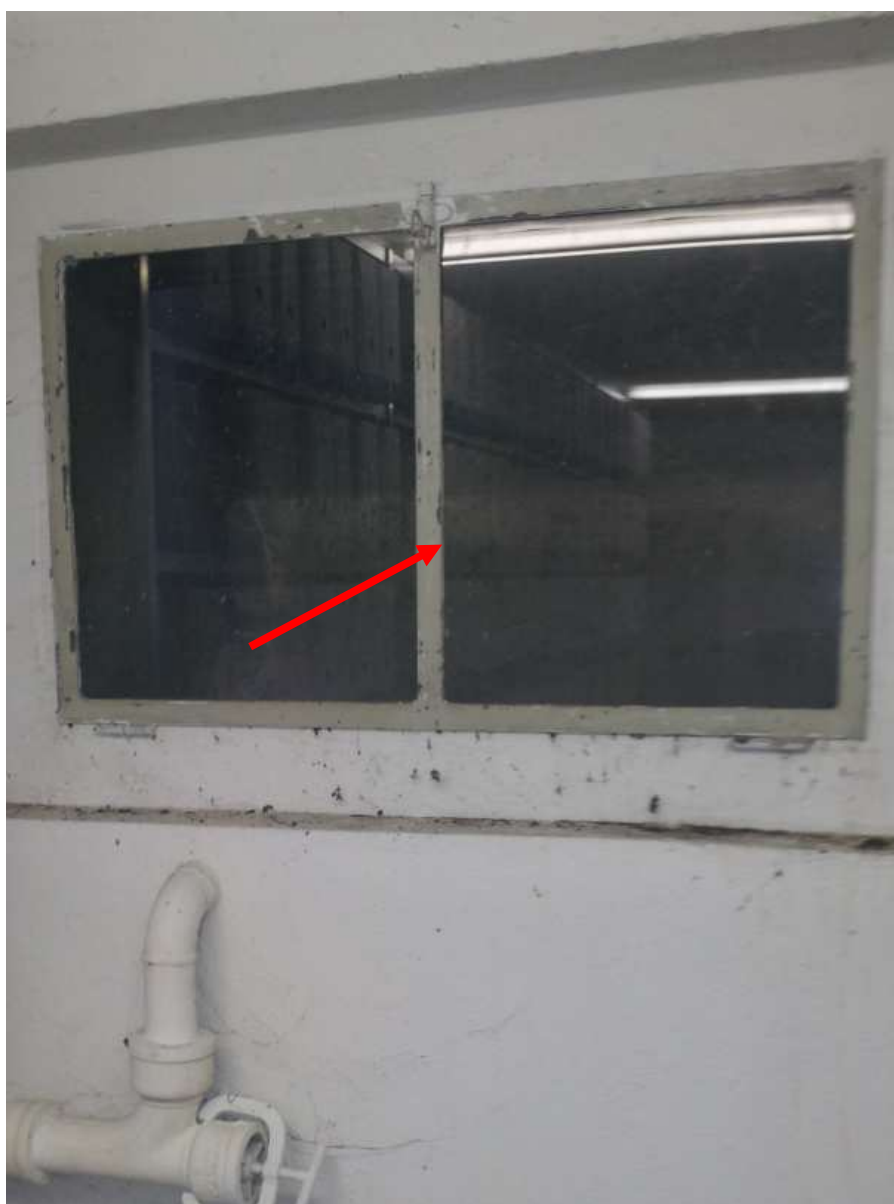
| ~ 12 ml |

| Niveau de risque | | | |
|---|---|---|---|
| Teneur et agglomération (a) | 1 | Etat de surface (b) | 0 |

| Voir recommandations |

| Niveau de risque | | | |
|---|---|---|---|
| Déchets spéciaux à conditionner en double sac marqué amiante pour une élimination par un centre reprenneur pour une décharge de type E ou une vitrification (Inertam France) | | | |

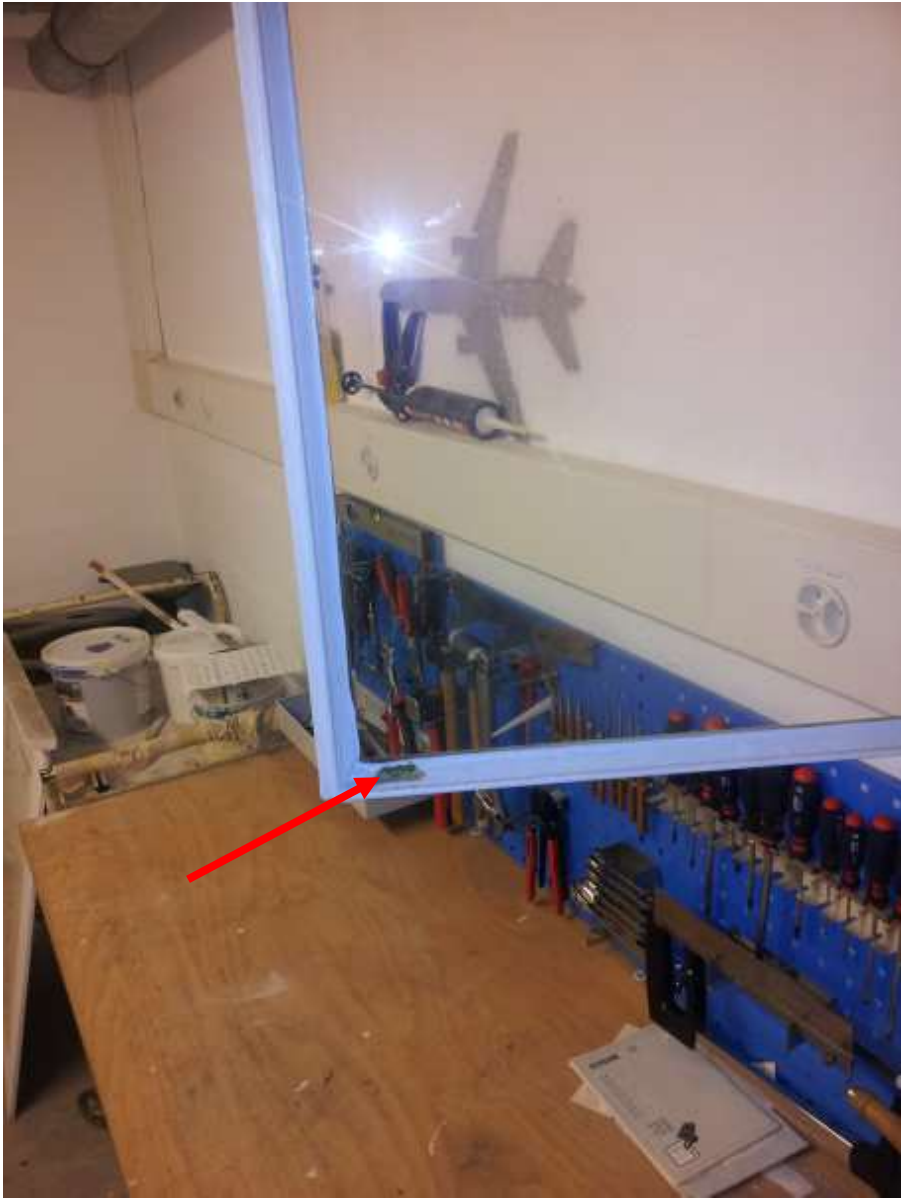
| Prélèvement | 13415-16 | | | | |

| Déchets spéciaux à conditionner en double sac marqué amiante pour une élimination par un centre<br>repreneur pour une décharge de type E ou une vitrification (Inertam France) | | | | | |
| Autres traitements | | Confinement | | | |

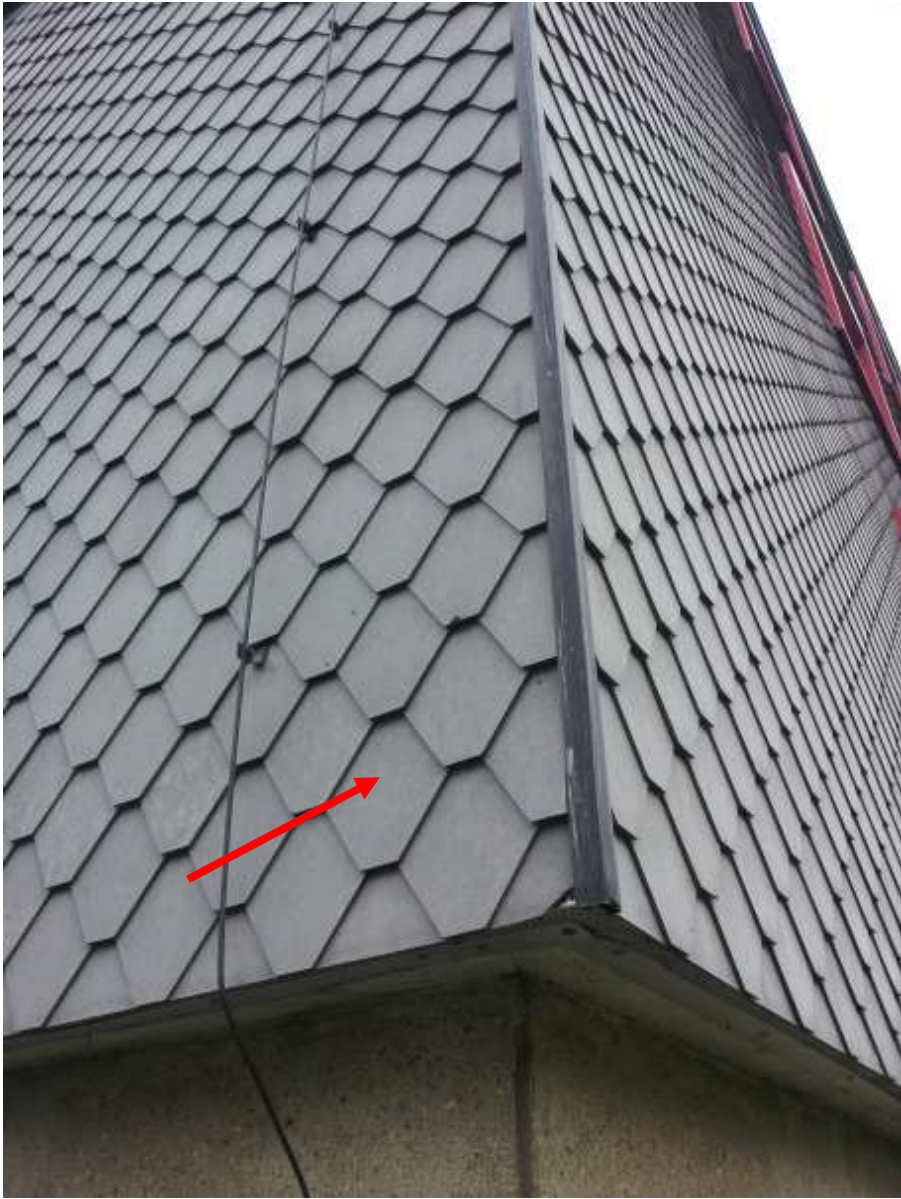
| Prélèvement | 13415-47 | | |

| Déchets spéciaux à conditionner en double sac marqué amiante pour une élimination par un centre reprenneur pour une décharge de type B ou une vitrification (Inertam France) | | | |

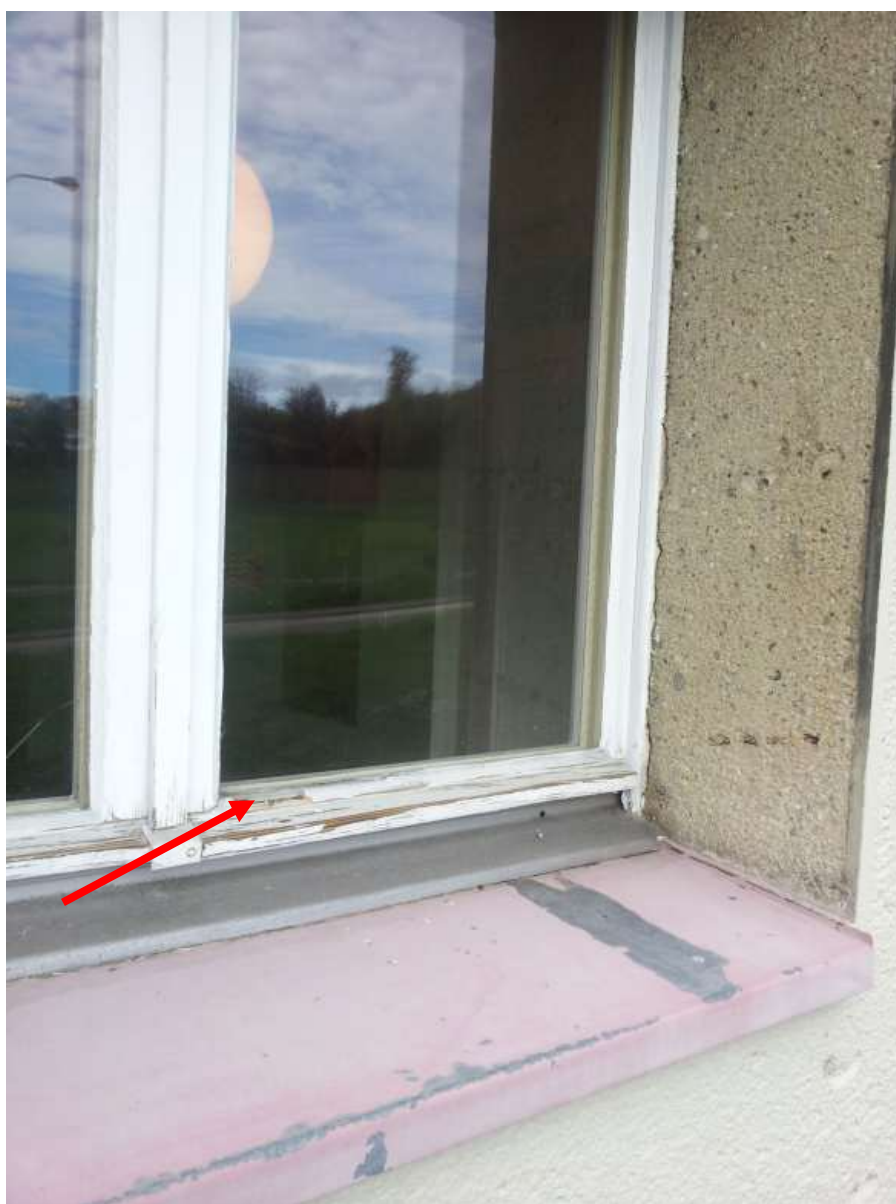
| Niveau de risque | | | |
|---|---|---|---|
| Teneur et agglomération (a) | 1 | Etat de surface (b) | 0 |

| Voir recommandations |

| Niveau de risque | | | |
|---|---|---|---|
| Déchets spéciaux à conditionner en double sac marqué amiante pour une élimination par un centre reprenneur pour une décharge de type E ou une vitrification (Inertam France) | | | |

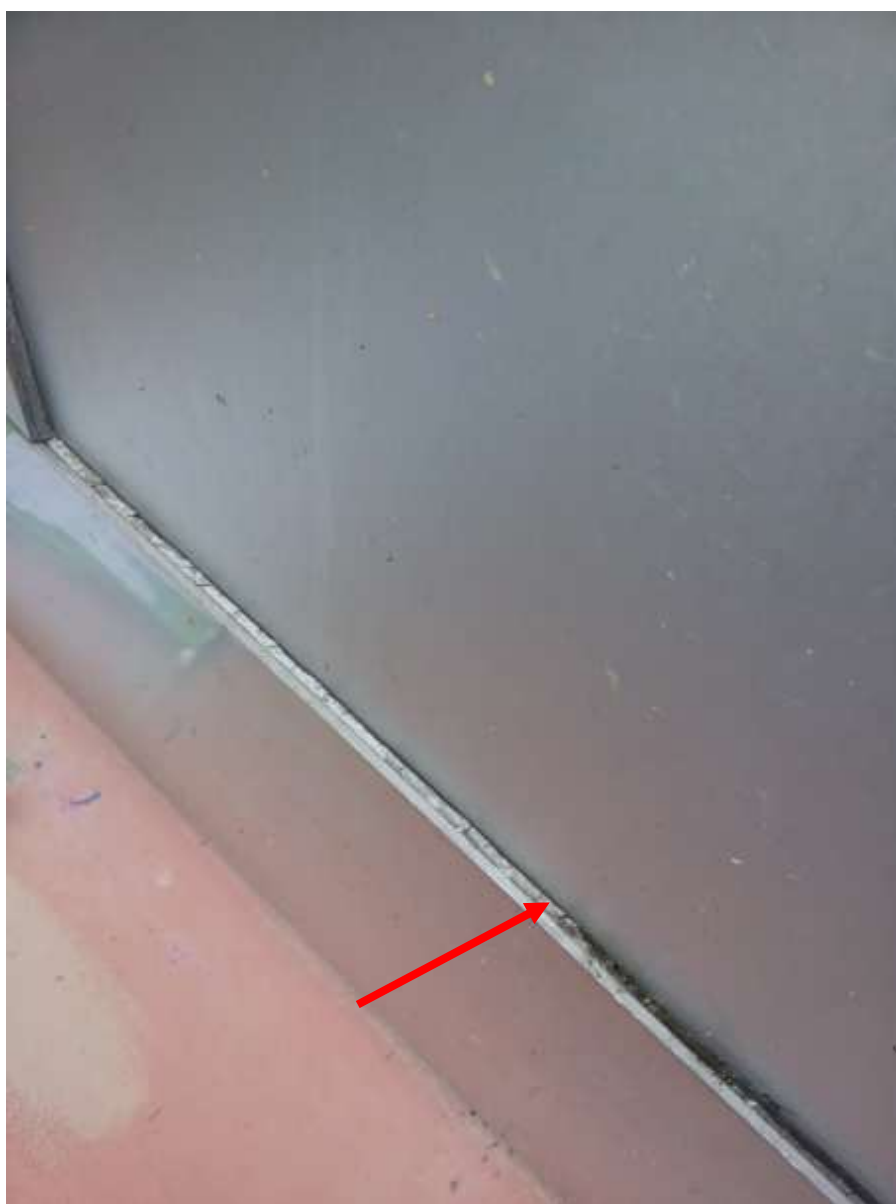
| 15 pièces |
| ~ 50 ml |

| Niveau de risque | | | |
|---|---|---|---|
| Teneur et agglomération (a) | 1 | Etat de surface (b) | 0 |

| Niveau de risque | | | |
|---|---|---|---|
| Effectué <b>selon les recommandations</b> d'une <b>entreprise spécialisée</b> dans les travaux de désamiantage<br>Déchets spéciaux à conditionner en double sac marqué amiante pour une élimination par un centre<br>reprenneur pour une décharge de type E ou une vitrification (Inertam France) | | | |
| Autres traitements | Confinement | | |

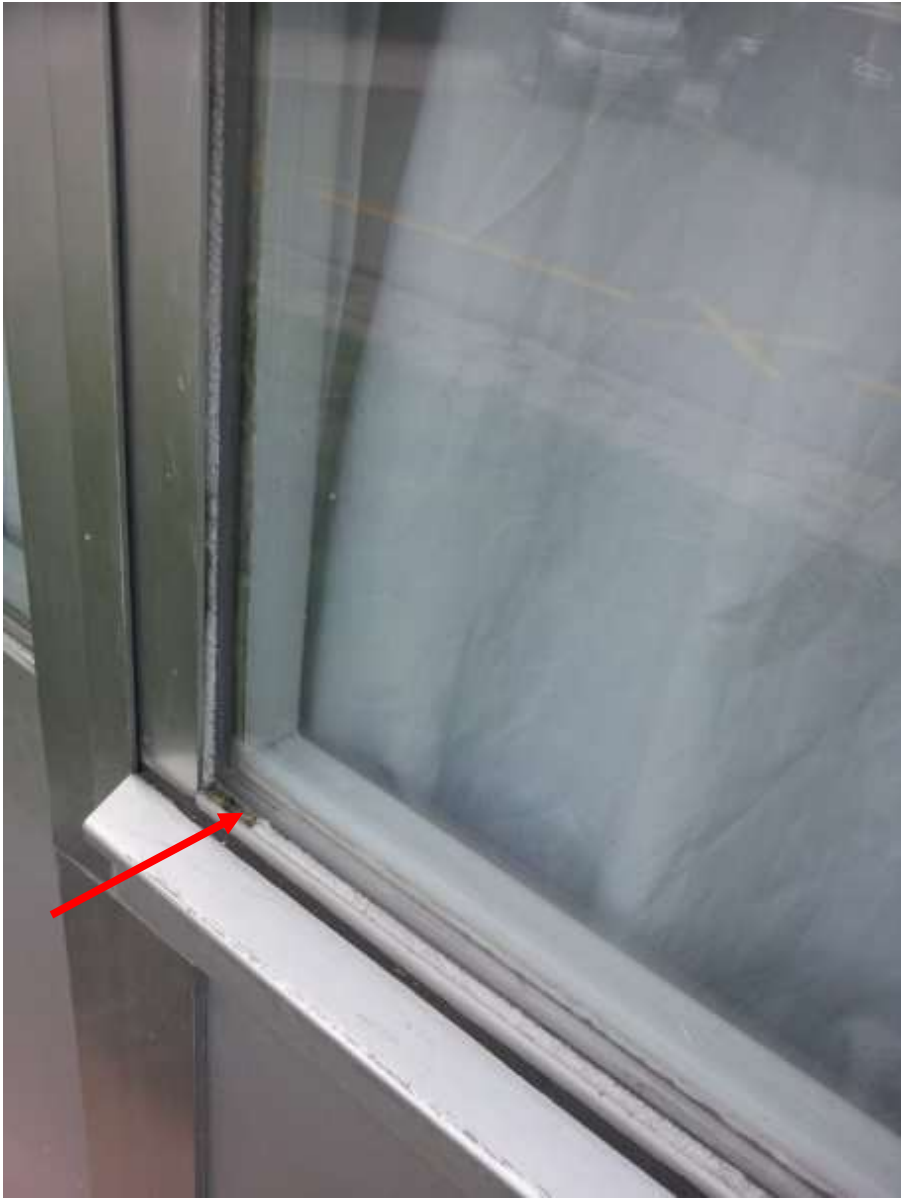
| 13415-79 | | | |

| Déchets spéciaux à conditionner en double sac marqué amiante pour une élimination par un centre reprenneur pour une décharge de type E ou une vitrification (Inertam France) | | | |

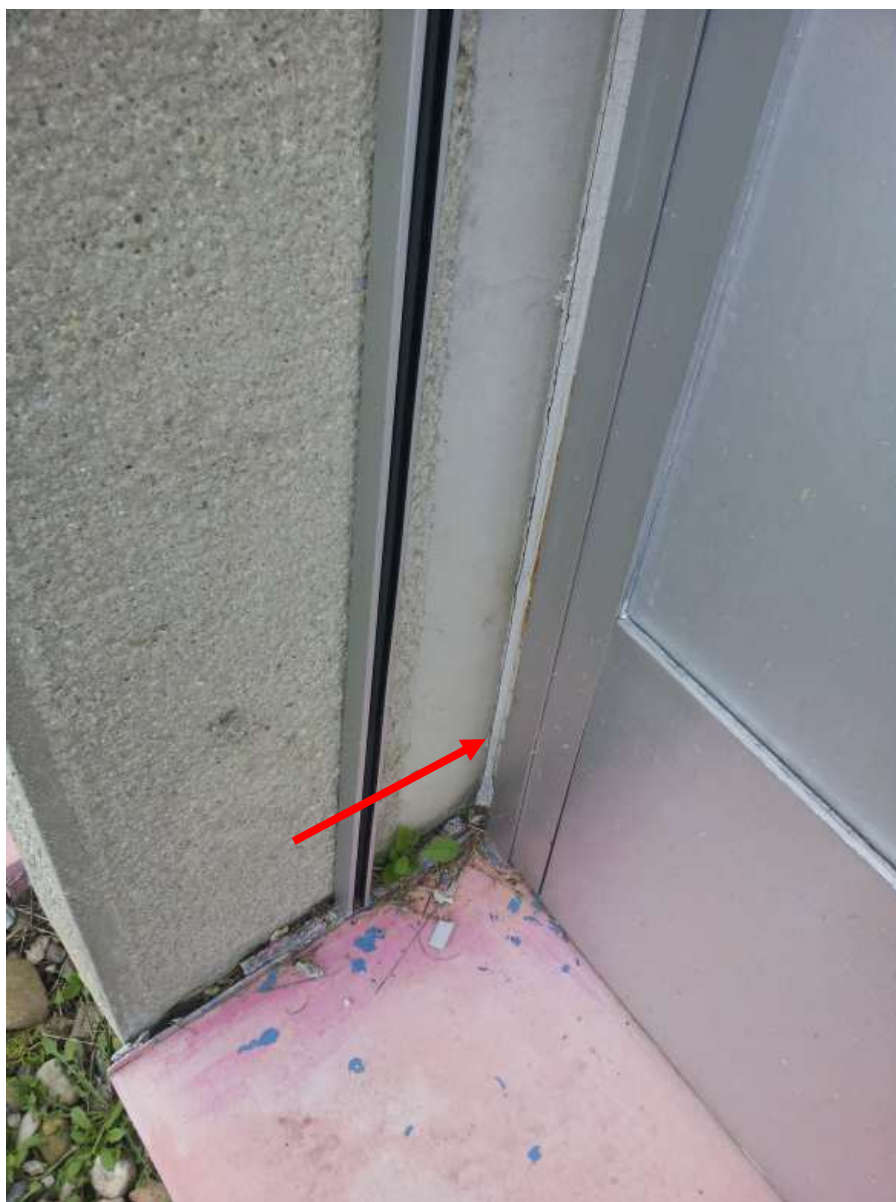
| 5 pièces |
| ~50 ml |

| Niveau de risque | | | |
|---|---|---|---|
| Teneur et agglomération (a) | 1 | Etat de surface (b) | 0 |

| Niveau de risque | | | |
|---|---|---|---|
| Effectué <b>selon les recommandations</b> d'une <b>entreprise spécialisée</b> dans les travaux de désamiantage<br>Déchets spéciaux à conditionner en double sac marqué amiante pour une élimination par un centre<br>reprenneur pour une décharge de type E ou une vitrification (Inertam France) | | | |

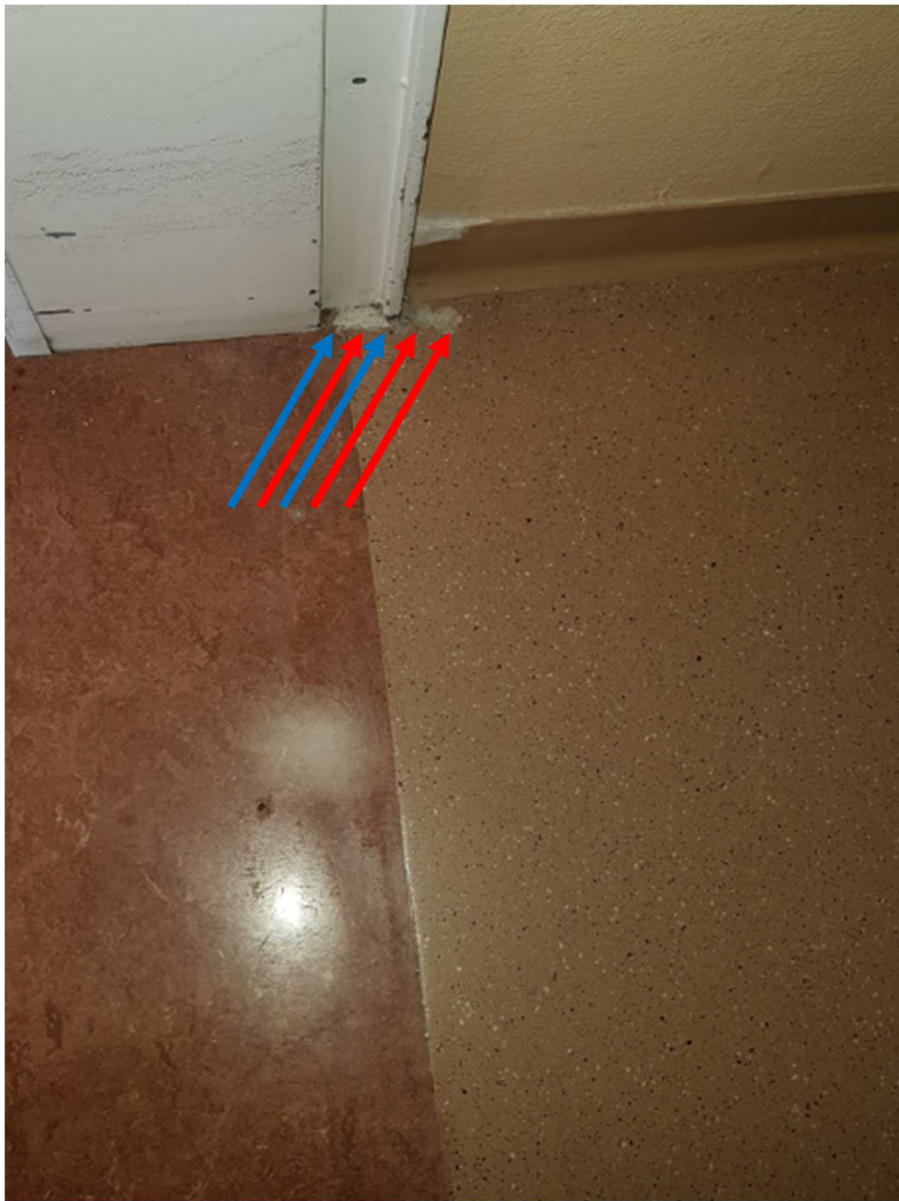
6 offices de ~17 m<sup>2</sup>

2 offices de ~30 m<sup>2</sup>

Effectué **sous confinement** par une **entreprise spécialisée** dans les travaux de désamiantage Déchets spéciaux à conditionner en double sac marqué amiante pour une élimination par un centre reprenneur pour une décharge de type E ou une vitrification (Inertam France)

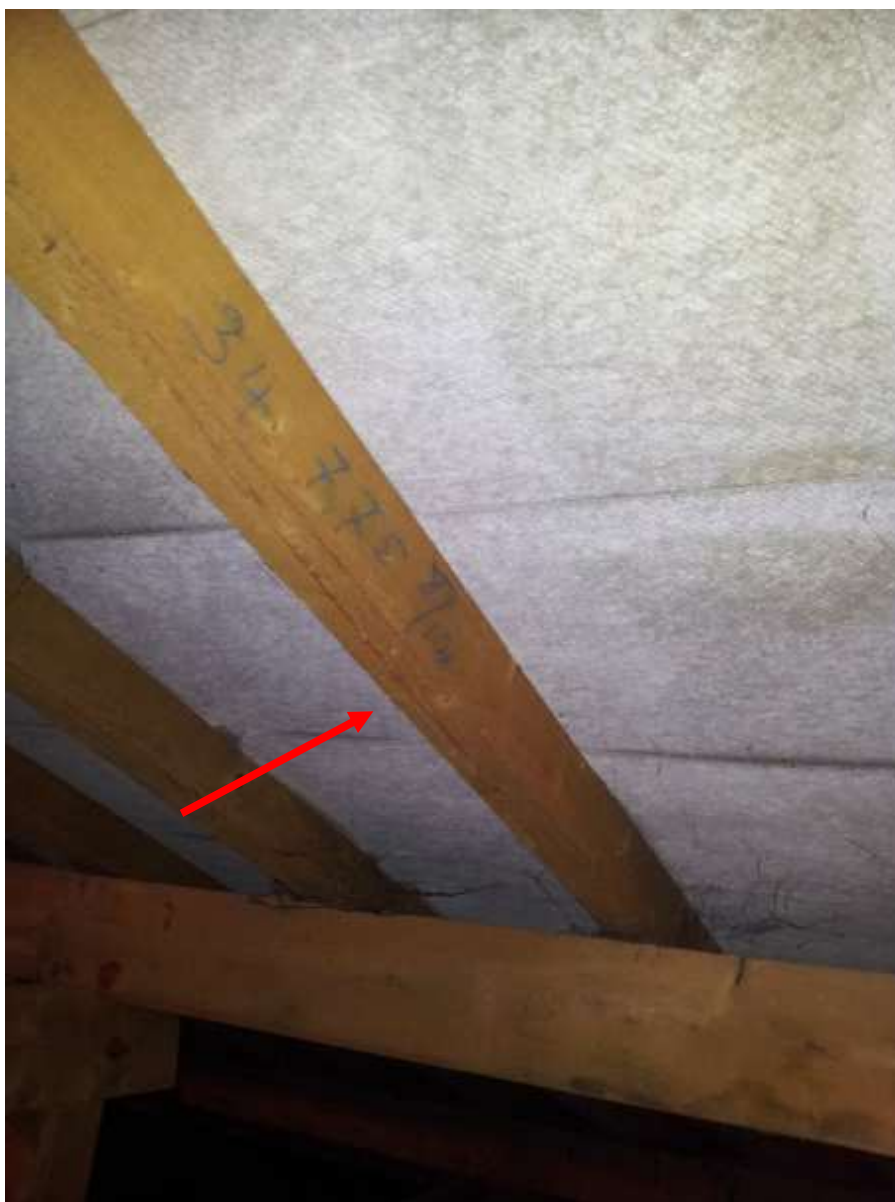
| Sous-couverture<br>~ 1500 m² |

| Niveau de risque | | | |
|---|---|---|---|
| Teneur et agglomération (a) | 1 | Etat de surface (b) | 0 |

| Niveau de risque | | | |
|---|---|---|---|
| Déchets spéciaux à conditionner en double sac marqué amiante pour une élimination par un centre reprenneur pour une décharge de type B ou une vitrification (Inertam France) | | | |

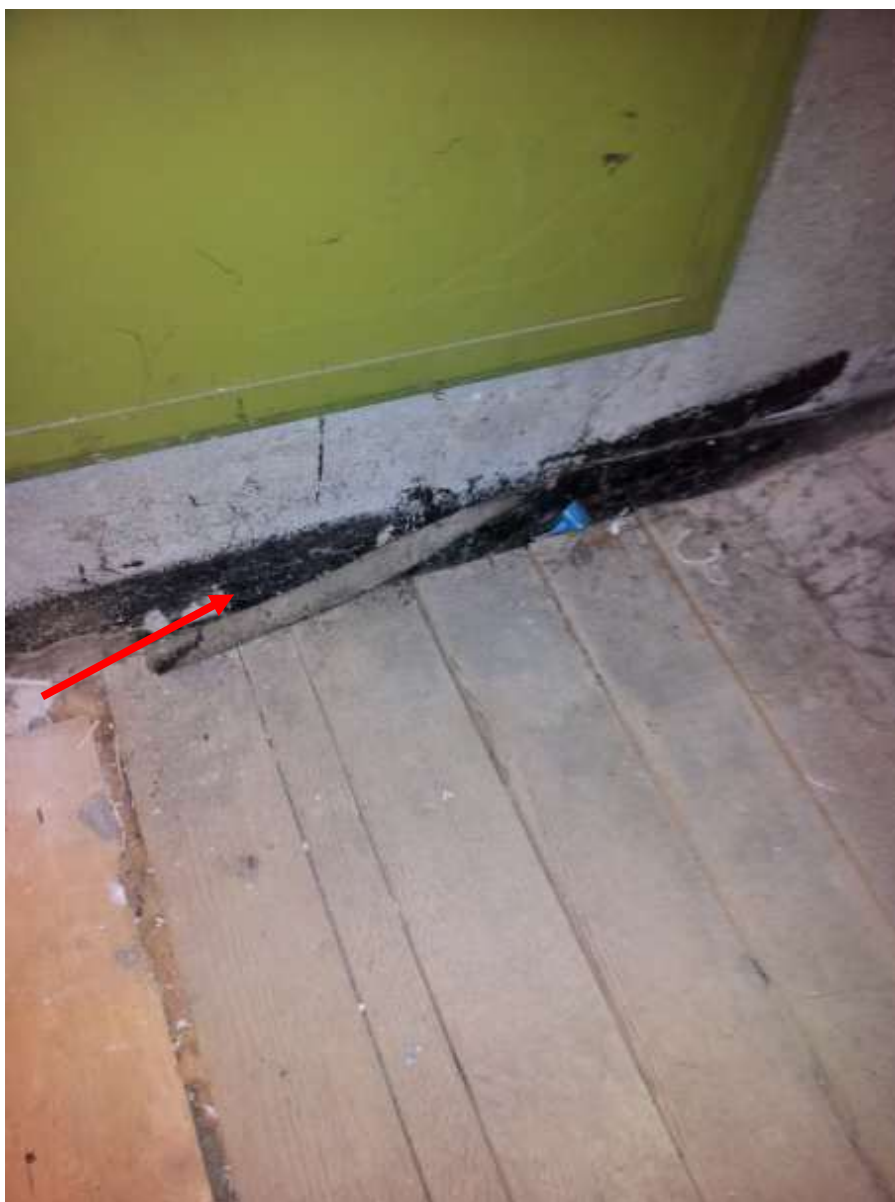
| ~ 1200 m <sup>2</sup> |

| Niveau de risque | | | |
|---|---|---|---|
| Teneur et agglomération (a) | 1 | Etat de surface (b) | 0 |

| Niveau de risque | | | |
|---|---|---|---|
| Effectué <b>selon les recommandations</b> d'une <b>entreprise spécialisée</b> dans les travaux de désamiantage<br>Déchets spéciaux à conditionner en double sac marqué amiante pour une élimination par un centre<br>repreneur pour une décharge de type E ou une vitrification (Inertam France) | | | |

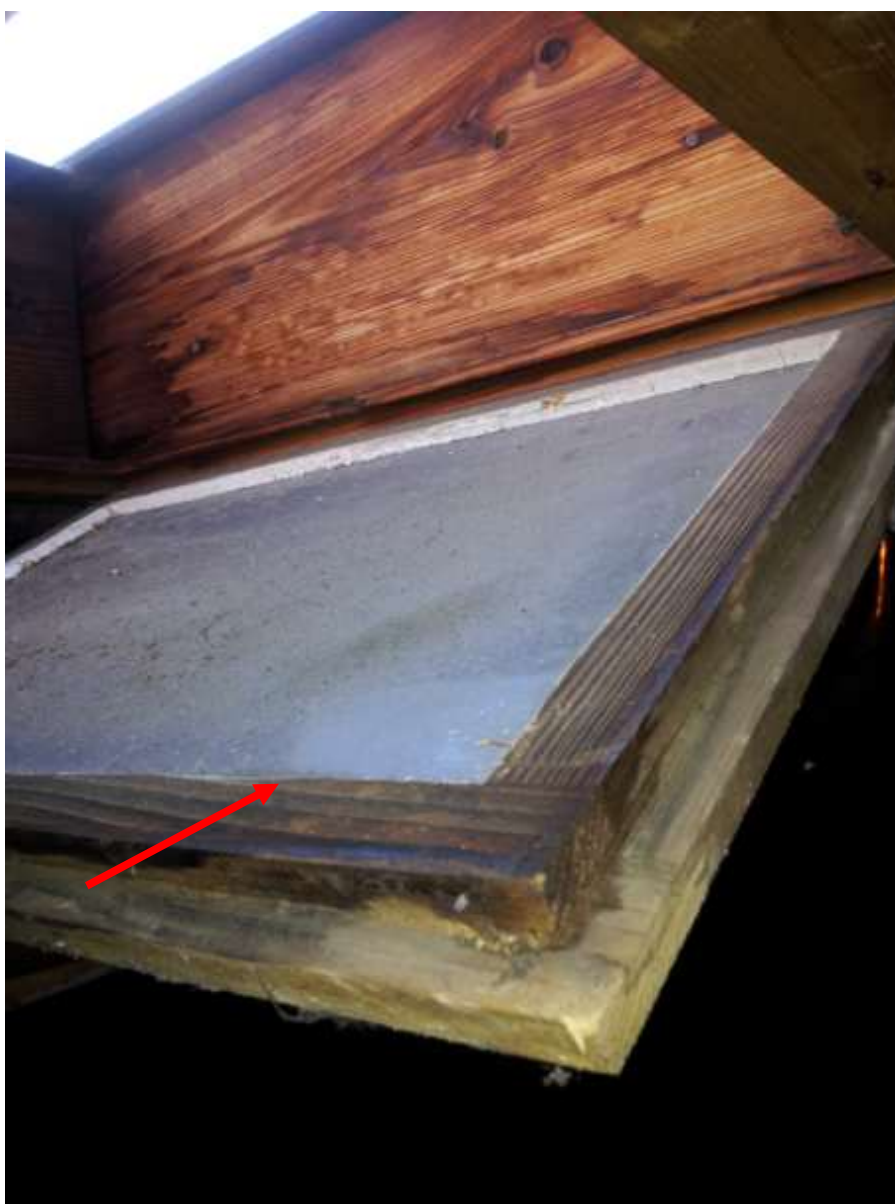
| 1 pièce |
| ~ 1,6 ml |

| Niveau de risque | | | |
|---|---|---|---|
| Teneur et agglomération (a) | 1 | Etat de surface (b) | 0 |

| Niveau de risque | | | |
|---|---|---|---|
| Déchets spéciaux à conditionner en double sac marqué amiante pour une élimination par un centre reprenneur pour une décharge de type E ou une vitrification (Inertam France) | | | |

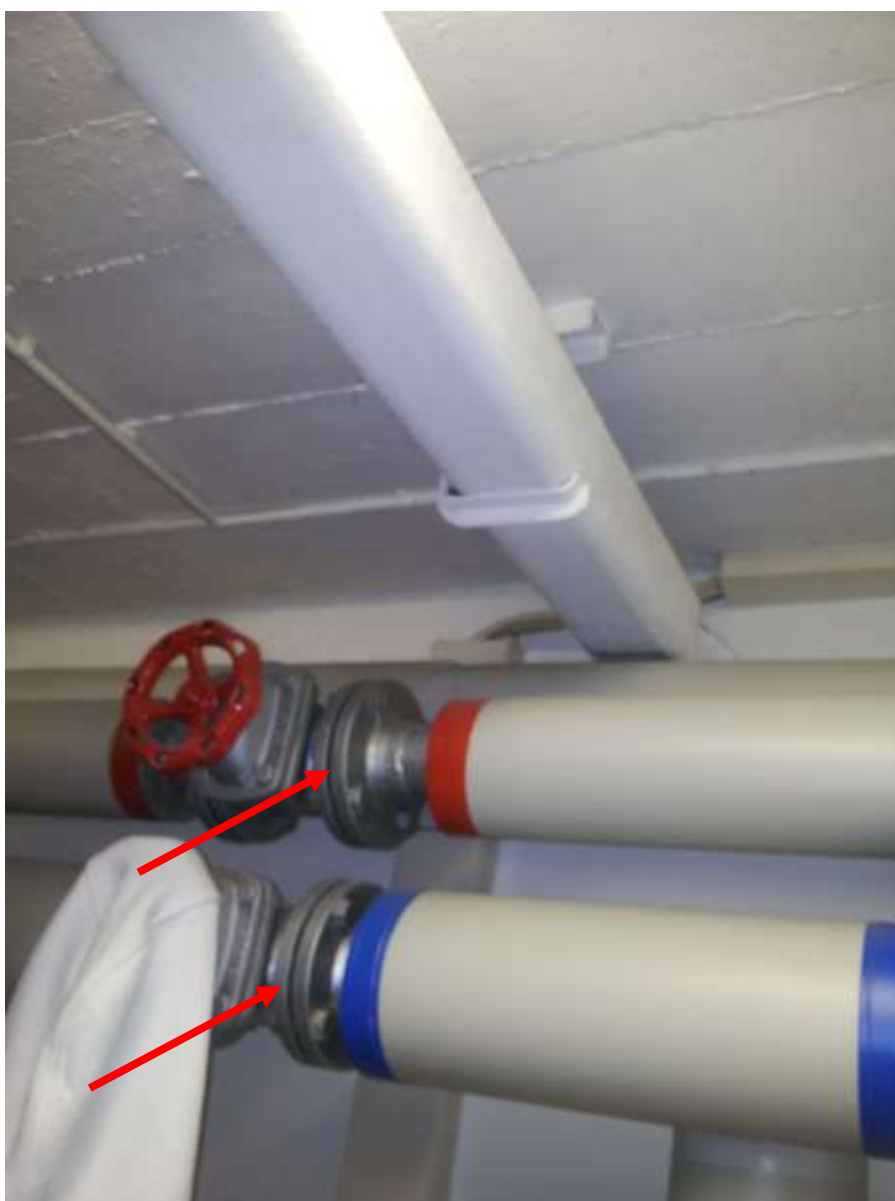
| <b>Par défaut</b> |
| ~ 90 pièces visibles |
| si acquis et posés<br>avant 1991, nombreux<br>travaux sur les<br>techniques depuis |

| Niveau de risque | | | |
|---|---|---|---|
| Teneur et agglomération (a) | 1 | Etat de surface (b) | 0 |

| Niveau de risque | | | |
|---|---|---|---|
| Effectué <b>selon les recommandations</b> d'une <b>entreprise spécialisée</b> dans les travaux de désamiantage<br>Déchets spéciaux à conditionner en double sac marqué amiante pour une élimination par un centre<br>repreneur pour une décharge de type E ou une vitrification (Inertam France) | | | |

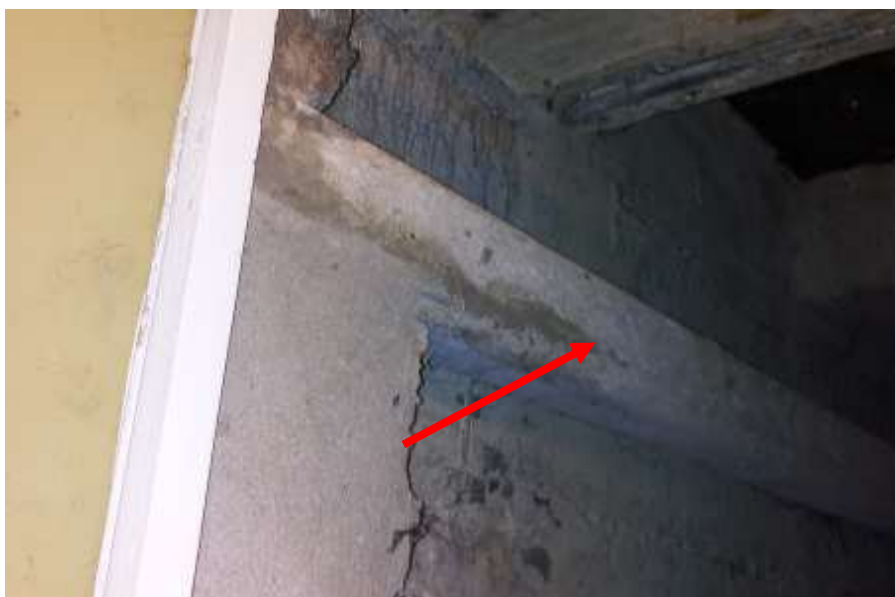
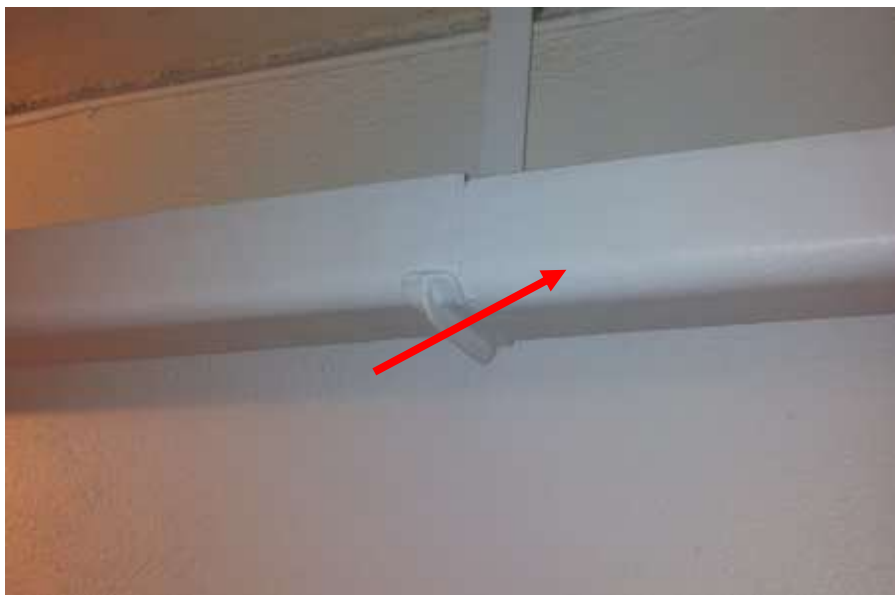
| ~ 140 ml visibles |
| En bon état et peint |

| Niveau de risque | | | |
|---|---|---|---|
| Teneur et agglomération (a) | 1 | Etat de surface (b) | 0 |

| Niveau de risque | | | |
|---|---|---|---|
| Déchets spéciaux à conditionner en double sac marqué amiante pour une élimination par un centre reprenneur pour une décharge de type B ou une vitrification (Inertam France) | | | |

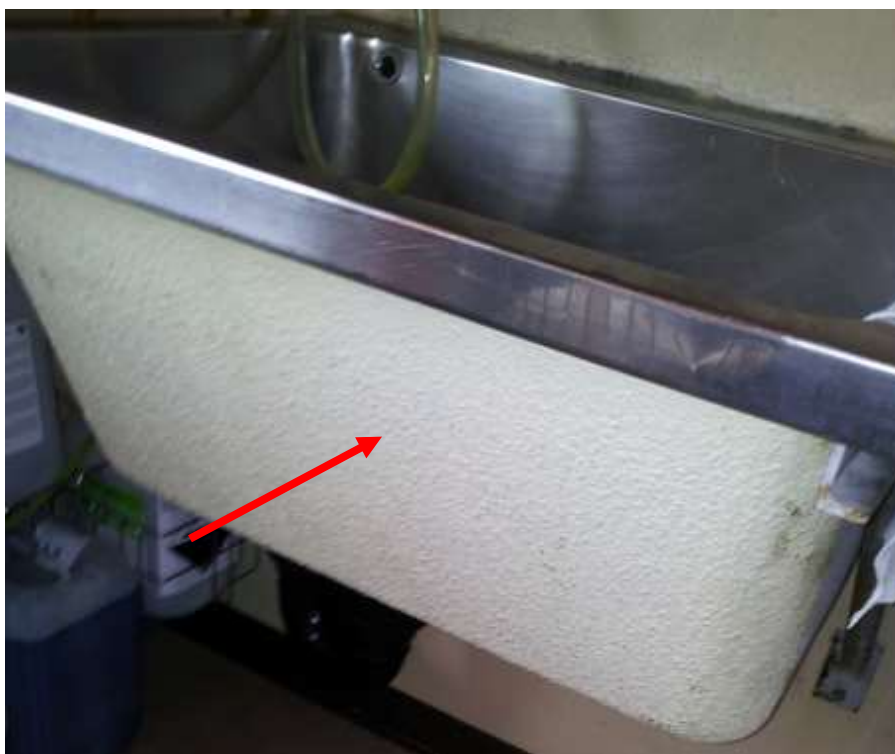
| <b>Par défaut</b> |
| ~ 20 pièces |
| si acquis et posés avant 1991, nombreux travaux dans les réfectoires depuis. |

| Niveau de risque | | | |
|---|---|---|---|
| Teneur et agglomération (a) | 3 | Etat de surface (b) | 0 |

| Niveau de risque | | | |
|---|---|---|---|
| Effectué <b>selon les recommandations</b> d'une <b>entreprise spécialisée</b> dans les travaux de désamiantage<br>Déchets spéciaux à conditionner en double sac marqué amiante pour une élimination par un centre<br>reprenneur pour une décharge de type E ou une vitrification (Inertam France) | | | |

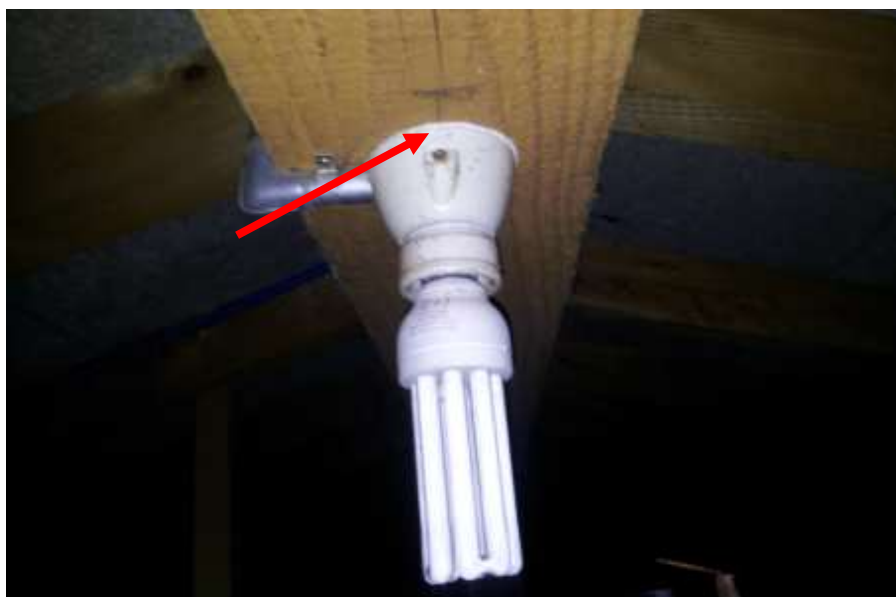
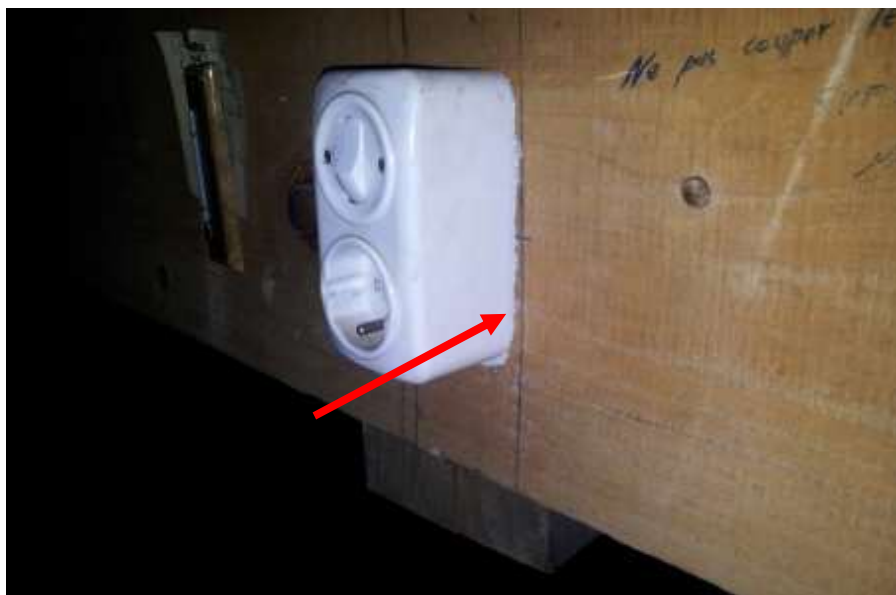
**Par défaut**

~ 10 pièces  
<< 0,5 m²

| Teneur et agglomération (a) | 3 | Etat de surface (b) | 0 |

Effectué **selon les recommandations** d'une **entreprise spécialisée** dans les travaux de désamiantage  
Déchets spéciaux à conditionner en double sac marqué amiante pour une élimination par un centre  
repreneur pour une décharge de type E ou une vitrification (Inertam France)

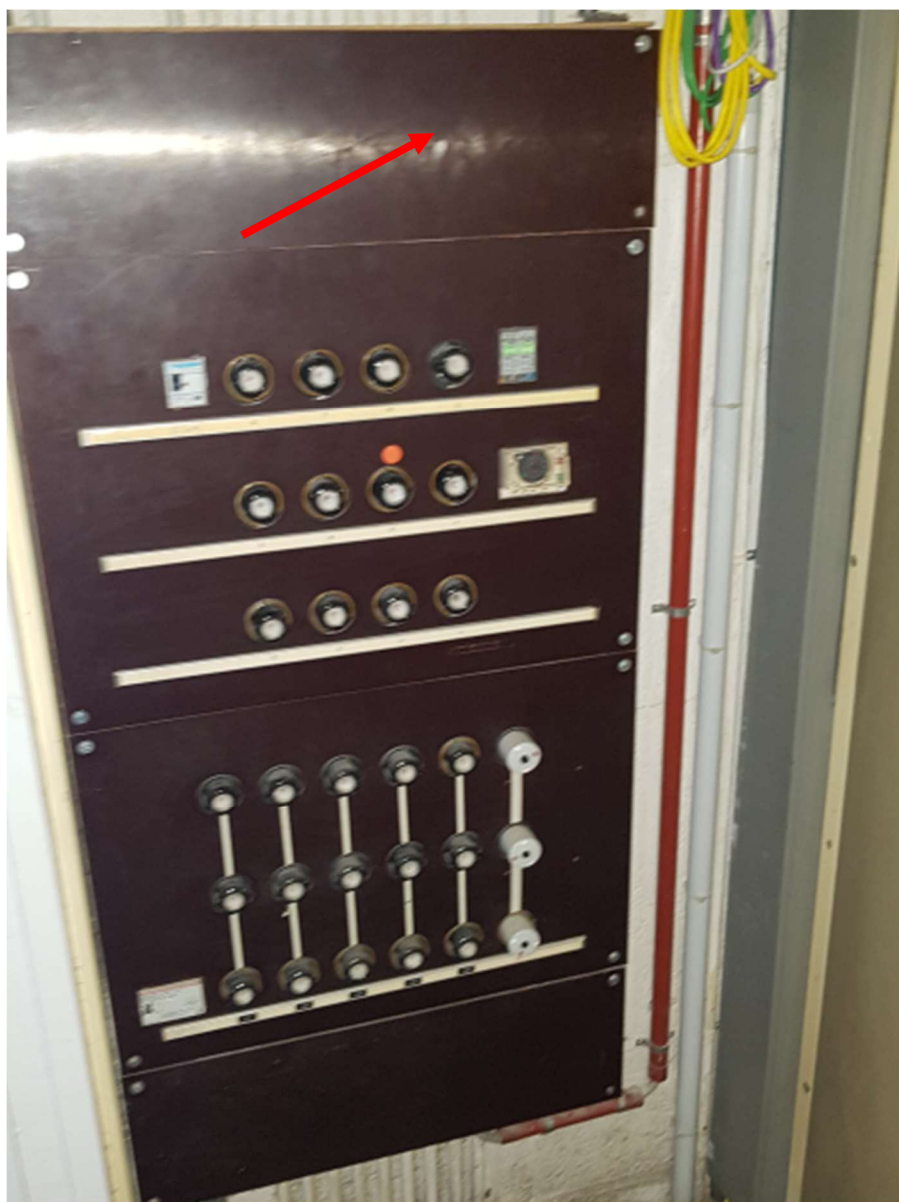
| <b>Par défaut</b> |
| 10 pièces |
| ~ 1 m <sup>2</sup> par pièce |

| Niveau de risque | | | |
|---|---|---|---|
| Teneur et agglomération (a) | 3 | Etat de surface (b) | 0 |

| Niveau de risque | | | |
|---|---|---|---|
| Effectué <b>selon les recommandations</b> d'une <b>entreprise spécialisée</b> dans les travaux de désamiantage<br>Déchets spéciaux à conditionner en double sac marqué amiante pour une élimination par un centre<br>repreneur pour une décharge de type E ou une vitrification (Inertam France) | | | |

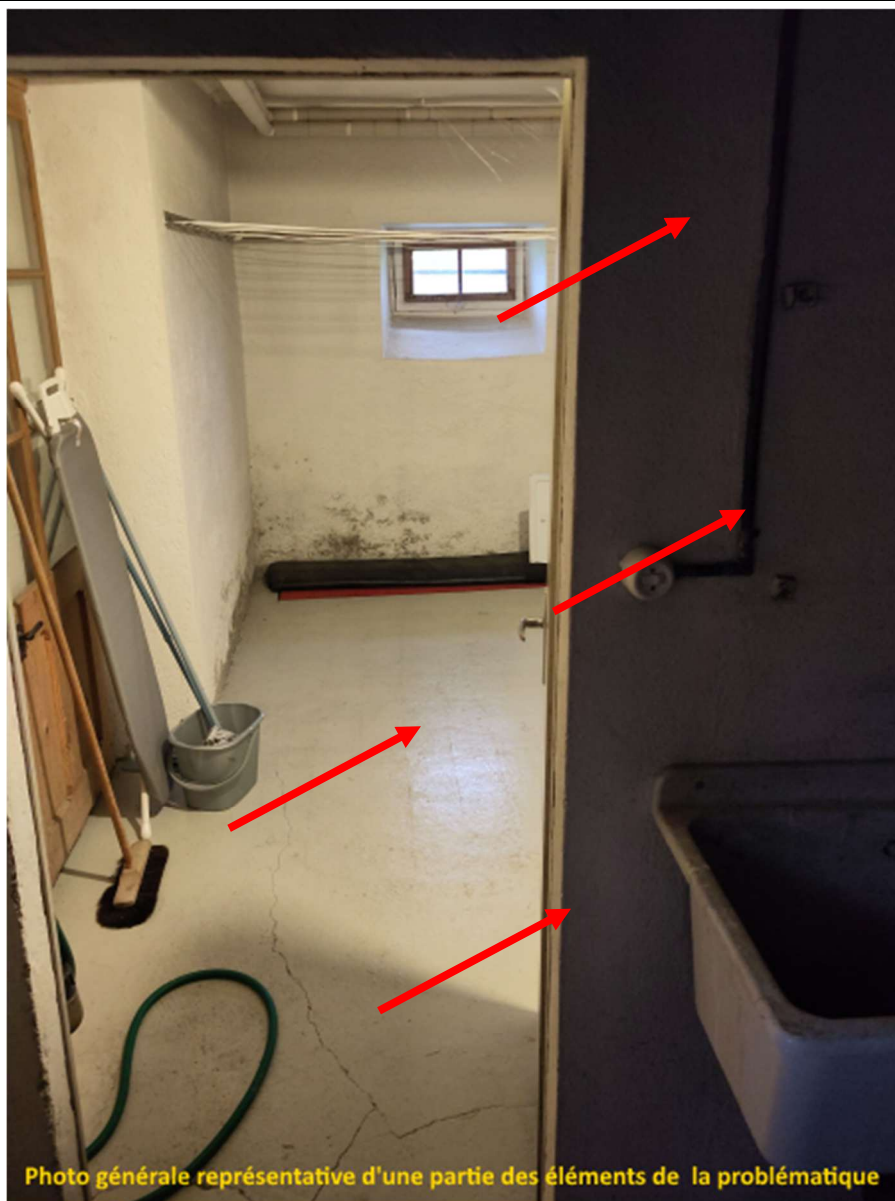
Par défaut

En cas de démolition, les éléments non accessibles susceptibles de contenir de l'amiante, tels que les étanchéité / isolations sous chape, isolation phonique de baignoire et receveur de douche, les gaines techniques, les châssis de construction ainsi que les masses d'égalisation entre les cadres de portes / fenêtres et la maçonnerie.

Photo générale représentative d'une partie des éléments de la problématique

Effectué selon les recommandations d'une entreprise spécialisée dans les travaux de désamiantage  
Déchets spéciaux à conditionner en double sac marqué amiante pour une élimination par un centre reprenneur pour une décharge de type E ou une vitrification (Inertam France)
