**Parcelle n° 1057  
Avenue de Jolimont 10  
1008 Prilly**

**RAPPORT  
DIAGNOSTIC AMIANTE « AVANT TRAVAUX » PARTIEL ET  
UTILISATION NORMALE DES PARTIES COMMUNES**

**N° dossier : 26-102 VD**

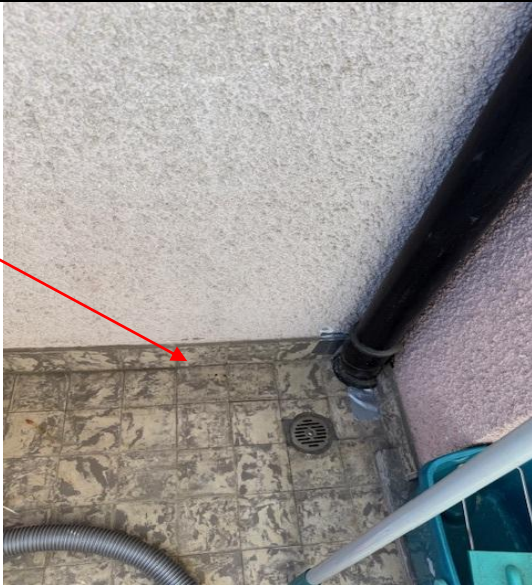
| Fiche d'identification 1 | | | | | | | | | |
|---|---|---|---|---|---|---|---|---|---|
| Balcons | 1 | Matériaux fortement agglomérés : Colle de plinthe | Env. 4 ml/balcon | | O | X | | | X |

| Evaluation selon méthode FACH | |
|---|---|
| Urgence d'assainir (I, II ou III) | III |
| Remarques | Sur les 3 balcons la colle de plinthe est considérée amiantée. |

| Fiche d'identification 1 | | | | | | | | | |
|---|---|---|---|---|---|---|---|---|---|
| Conseils pour l'assainissement | | Le matériau doit être assaini par une entreprise agréée par la SUVA. Les travaux doivent être surveillés par une direction de travaux de désamiantage. | | | | | | | |

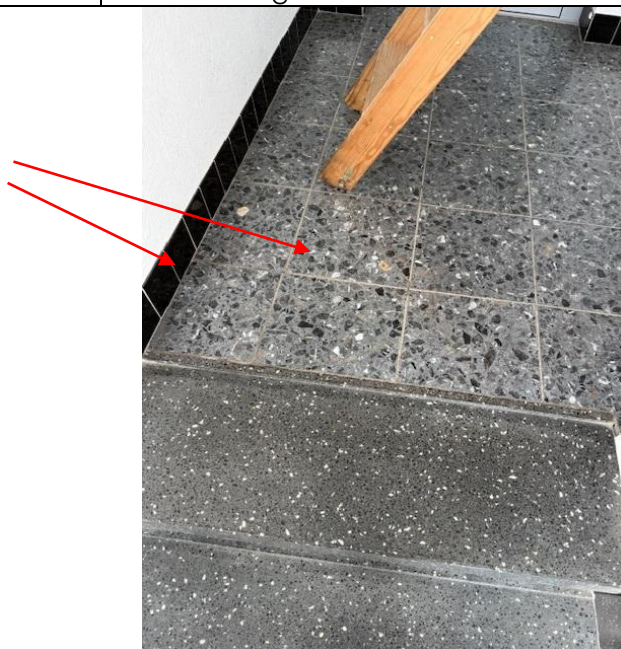
## Fiche d'identification 2

| Localisation | | Elément | | | Amiante | | | | | |
|---|---|---|---|---|---|---|---|---|---|---|
| Cage d'escalier | 8 | Matériaux fortement agglomérés : Colle de carrelage et plinthe (APD) | À définir | | N | | | APD | | X |

| Evaluation selon méthode FACH | |
|---|---|
| Urgence d'assainir (I, II ou III) | III |
| Remarques | Non concerné par les travaux.<br><b>Matériaux contenant de l'amiante par défaut de prélèvement. À faire analyser avant toute intervention.</b> |

| Localisation | | Elément | | | Amiante | | | | | |
|---|---|---|---|---|---|---|---|---|---|---|
| Conseils pour l'assainissement | | Le matériau doit être assaini par une entreprise agréée par la SUVA. Les travaux doivent être surveillés par une direction de travaux de désamiantage. | | | | | | | | |

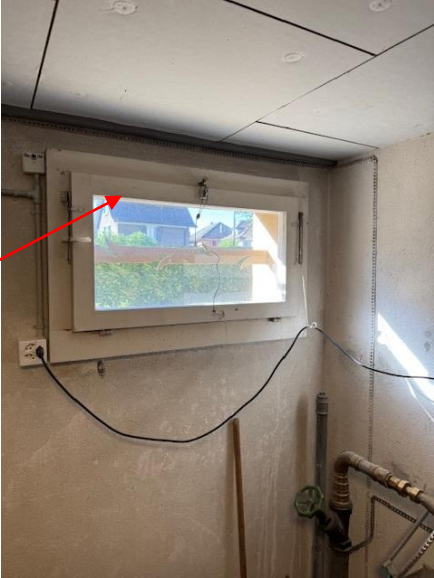
| Fiche d'identification 3 | | | | | | | | | |
|---|---|---|---|---|---|---|---|---|---|
| Rdc, local<br>chaufferie | 9 | Matériaux fortement<br>agglomérés : Mastic de<br>fenêtre (APD) | Env. 3<br>fenêtres | | N | | | APD | X |

| Evaluation selon méthode FACH | |
|---|---|
| Urgence d'assainir (I, II ou III) | III |
| Remarques | <p><b>Non concerné par les travaux.</b><br/> <b>Matériaux contenant de l'amiante par défaut de<br/> prélèvement. À faire analyser avant tout intervention.</b></p> |

| Fiche d'identification 3 | | | | | | | | | |
|---|---|---|---|---|---|---|---|---|---|
| Conseils pour<br>l'assainissement | | <p>Les fenêtres seront déposées et stockées en benne.<br/> Les fenêtres devront être transférées vers un centre de traitement agréé.<br/> Le mastic doit être déposé par une entreprise spécialisée et les déchets<br/> envoyés en décharge bioactive.<br/> Assainissement à long terme</p> | | | | | | | |
