# Parcelle n° 925 Chemin du Platane 5 1008 Prilly

## RAPPORT DIAGNOSTIC AMIANTE « AVANT TRAVAUX » PARTIEL

**N° dossier : 24-176 VD – Platane 5**

**Magizan SA**  
Av. de la Gare 10  
1003 Lausanne

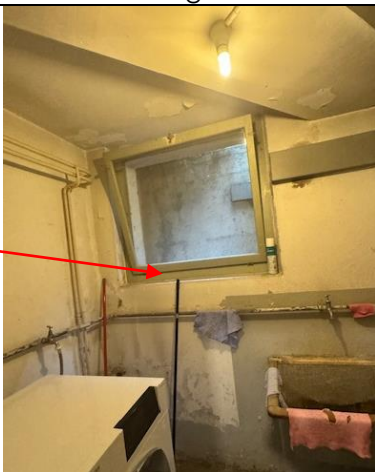
| Localisations | Matériau | Date de la prochaine évaluation | Date d'assainissement | Remarques |
|---|---|---|---|---|
| Rdc, buanderie et séchoir | Matériaux fortement agglomérés : Mastic de fenêtre (APD) | 09.2034 | - | <b>Inaccessible. Les fenêtres sont considérées comme contenant de l'amiante. À contrôler avant tout intervention</b> |

| Fiche d'identification 1 | | | | | | | | | |
|---|---|---|---|---|---|---|---|---|---|
| Buanderie/<br>Séchoir | 8 | Matériaux fortement<br>agglomérés : Mastic de<br>fenêtre (APD) | À définir | | N | | | APD | X |

| Evaluation selon méthode FACH | |
|---|---|
| Urgence d'assainir (I, II ou III) | III |
| Remarques | Inaccessible. Les fenêtres sont considérées comme contenant de l'amiante. À contrôler avant toute intervention |

| Fiche d'identification 1 | | | | | | | | | |
|---|---|---|---|---|---|---|---|---|---|
| Conseils pour<br>l'assainissement | | Les fenêtres seront déposées et stockées en benne.<br>Les fenêtres devront être transférées vers un centre de traitement agréé.<br>Le mastic doit être déposé par une entreprise spécialisée et les déchets<br>envoyés en décharge bioactive.<br>Assainissement à long terme | | | | | | | |

| Evaluation selon méthode FACH | |
|---|---|
| Elimination | Décharge de type E. |

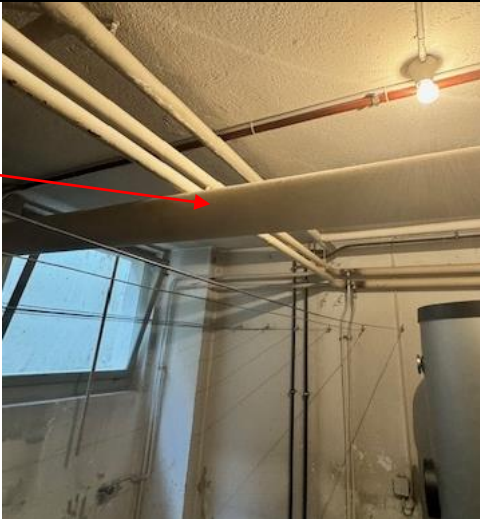
| Localisations | Matériau | Date de la prochaine évaluation | Date d'assainissement | Remarques |
|---|---|---|---|---|
| Rdc, séchoir | Matériaux fortement agglomérés : Tuyau en fibrociment (APD) | 09.2034 | - | <b>Amiante sur avis de l'expert</b> |

| Fiche d'identification 2 | | | | | | | | | |
|---|---|---|---|---|---|---|---|---|---|
| Séchoir | 12 | Matériaux fortement<br>agglomérés : Tuyau en<br>fibrociment (APD) | À définir | | <b>N</b> | <b>X</b> | | | <b>X</b> |

| Evaluation selon méthode FACH | |
|---|---|
| Urgence d'assainir (I, II ou III) | III |
| Remarques | Amiante sur avis de l'expert |

| Fiche d'identification 2 | | | | | | | | | |
|---|---|---|---|---|---|---|---|---|---|
| Conseils pour<br>l'assainissement | | Le tuyau doit être déposée par une entreprise possédant du personnel formé :<br>- aux risques liés à l'amiante<br>- aux techniques de travail sur de l'amiante fortement aggloméré<br>- à l'utilisation correcte des appareils de protection respiratoire<br>- à l'utilisation conforme des vêtements de protection.<br>Assainissement à long terme | | | | | | | |

| Evaluation selon méthode FACH | |
|---|---|
| Elimination | Décharge de type B |

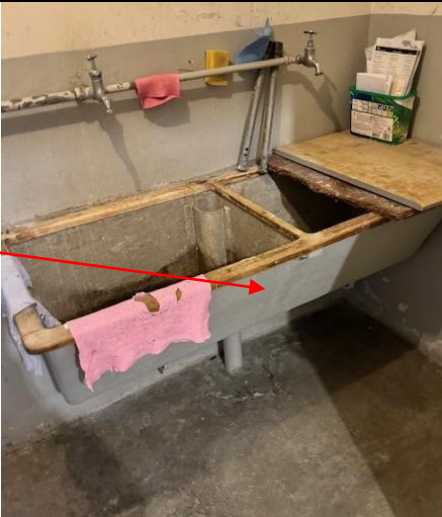
### Fiche d'identification 3

| Localisations | Matériau | Date de la prochaine évaluation | Date d'assainissement | Remarques |
|---|---|---|---|---|
| Rdc, buanderie | Matériaux fortement agglomérés : Évier en fibrociment (APD) | 09.2034 | - | <b>Amiante sur avis de l'expert</b> |

| Localisation | | Elément | | | Amiante | | | | | |
|---|---|---|---|---|---|---|---|---|---|---|
| Buanderie | 13 | Matériaux fortement agglomérés : Évier en fibrociment (APD) | À définir | | <b>N</b> | <b>X</b> | | | <b>X</b> | |

| Evaluation selon méthode FACH | |
|---|---|
| Urgence d'assainir (I, II ou III) | <b>III</b> |
| Remarques | <b>Amiante sur avis de l'expert</b> |

| Localisation | | Elément | | | Amiante | | | | | |
|---|---|---|---|---|---|---|---|---|---|---|
| Conseils pour l'assainissement | | L'évier doit être déposée par une entreprise possédant du personnel formé :<br>- aux risques liés à l'amiante<br>- aux techniques de travail sur de l'amiante fortement aggloméré<br>- à l'utilisation correcte des appareils de protection respiratoire<br>- à l'utilisation conforme des vêtements de protection.<br>Assainissement à long terme | | | | | | | | |

| Evaluation selon méthode FACH | |
|---|---|
| Elimination | <b>Décharge de type B</b> |

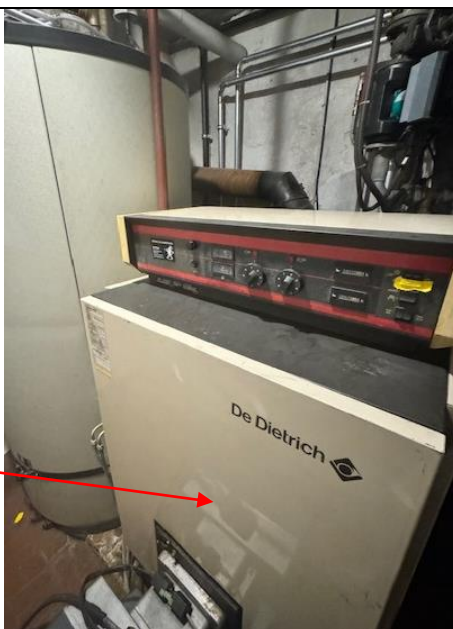
## Fiche d'identification 4

| Localisations | Matériau | Date de la prochaine évaluation | Date d'assainissement | Remarques |
|---|---|---|---|---|
| Rdc, chaufferie | Chaudière (APD) | - | - | <b>À contrôler lors de la déposé.</b> |

| Localisation | | Elément | | | Amiante | | | | | |
|---|---|---|---|---|---|---|---|---|---|---|
| Rdc, chaufferie | 16 | Chaudière (APD) | À définir | | N | | | APD | | X |

| Evaluation selon méthode FACH | |
|---|---|
| Remarques | À contrôler lors de la déposé. |

| Localisation | | Elément | | | Amiante | | | | | |
|---|---|---|---|---|---|---|---|---|---|---|
| Conseils pour<br>l'assainissement | | À contrôler lors de la déposé | | | | | | | | |

| Evaluation selon méthode FACH | |
|---|---|
| Elimination | Décharge de type E. |
