**Rapport de diagnostic des polluants de construction  
(AT) Avant-travaux**

20260116043ATLLE - Version n°1

**Immeuble  
Route des Flumeaux 27  
1008 Prilly**

13-02-2026

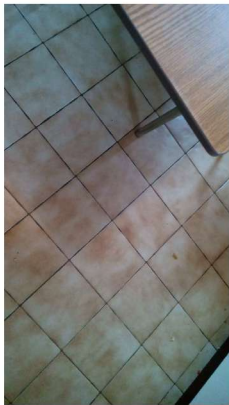
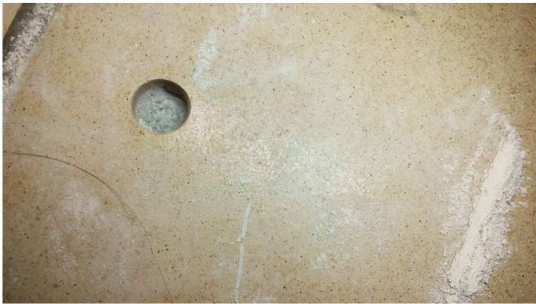
| Localisation | | Elément | | | | | | Amiante | | | |
|---|---|---|---|---|---|---|---|---|---|---|--|
| Etage Appartement 2 ème étage | Cuisine et couloir | EcC27 | P | Colle de carrelage couche 1 supérieure | 15.0 m² | SOL | O | X | | LAB | |

| Localisation | | Elément | | | | | | Amiante | | | |
|---|---|---|---|---|---|---|---|---|---|---|--|
| Conseils pour l'assainissement : | | | <b>L'assainissement est à réaliser par une entreprise spécialisée.</b> | | | | | | | | |

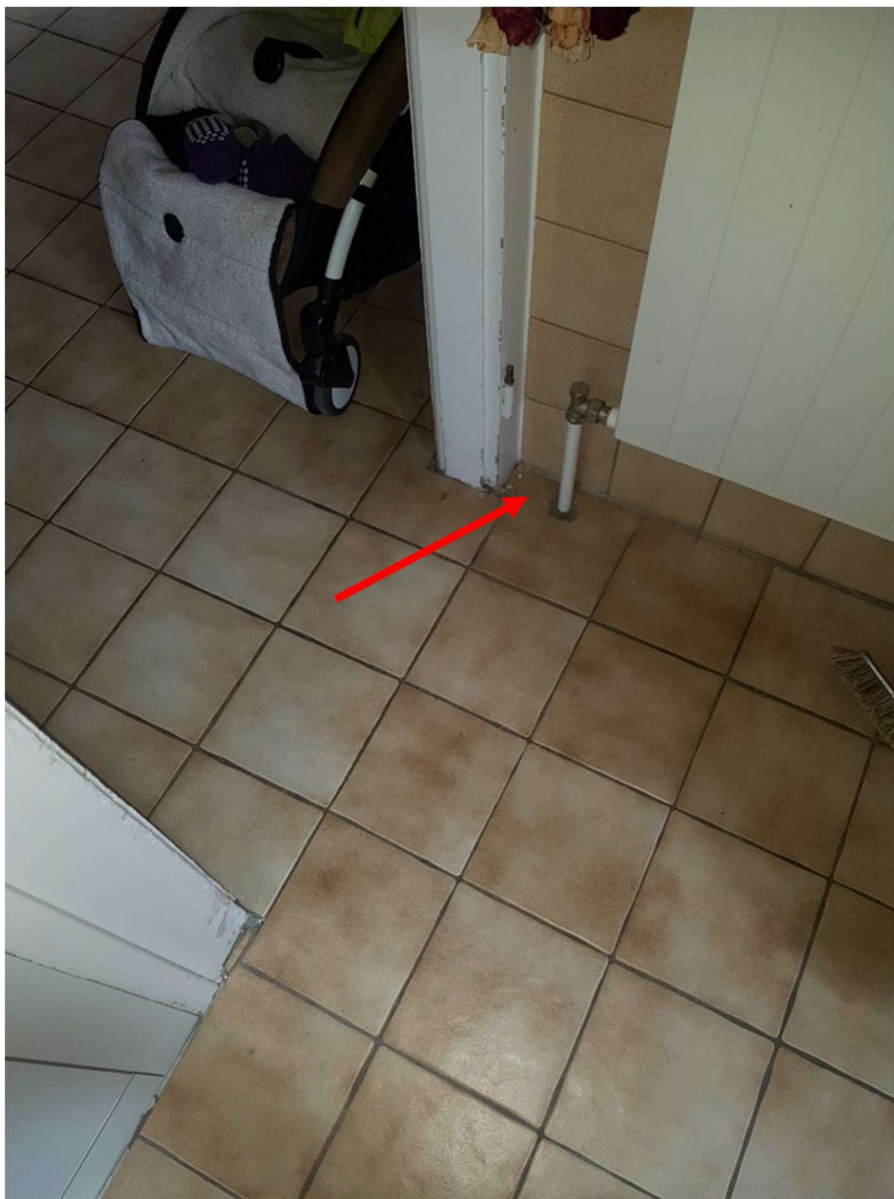
Cuisine ~ 5,5 m²

Entrée ~ 7,5 m²

| Teneur et agglomération (a) | 1 | Etat de surface (b) | 0 |

Effectué **sous confinement** par une **entreprise spécialisée** dans les travaux de désamiantage  
Déchets spéciaux à conditionner en double sac marqué amiante pour une élimination par un centre  
repreneur pour une décharge de type E ou une vitrification (Inertam France)

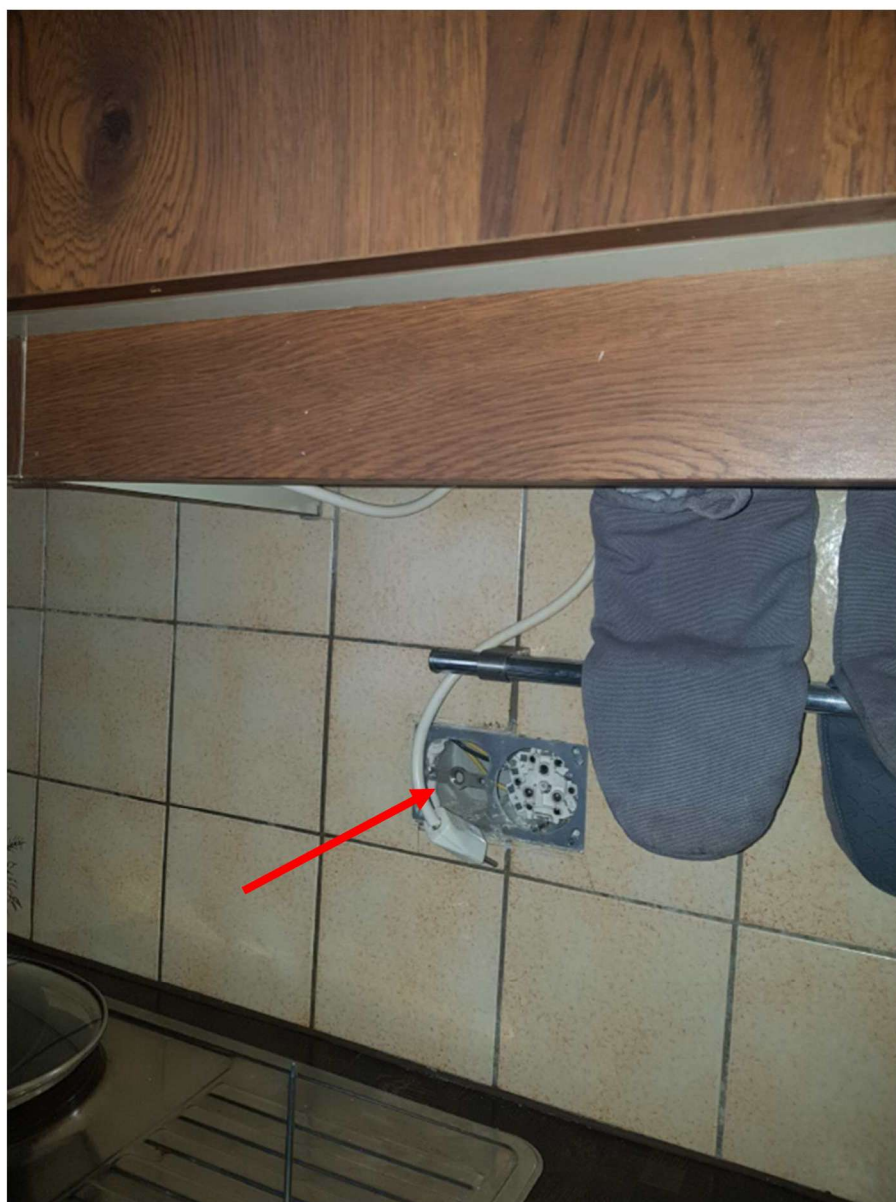
~ 6 m<sup>2</sup>

| Teneur et agglomération (a) | 1 | Etat de surface (b) | 0 |

Effectué **sous confinement par** une **entreprise spécialisée** dans les travaux de désamiantage  
Déchets spéciaux à conditionner en double sac marqué amiante pour une élimination par un centre  
repreneur pour une décharge de type E ou une vitrification (Inertam France)

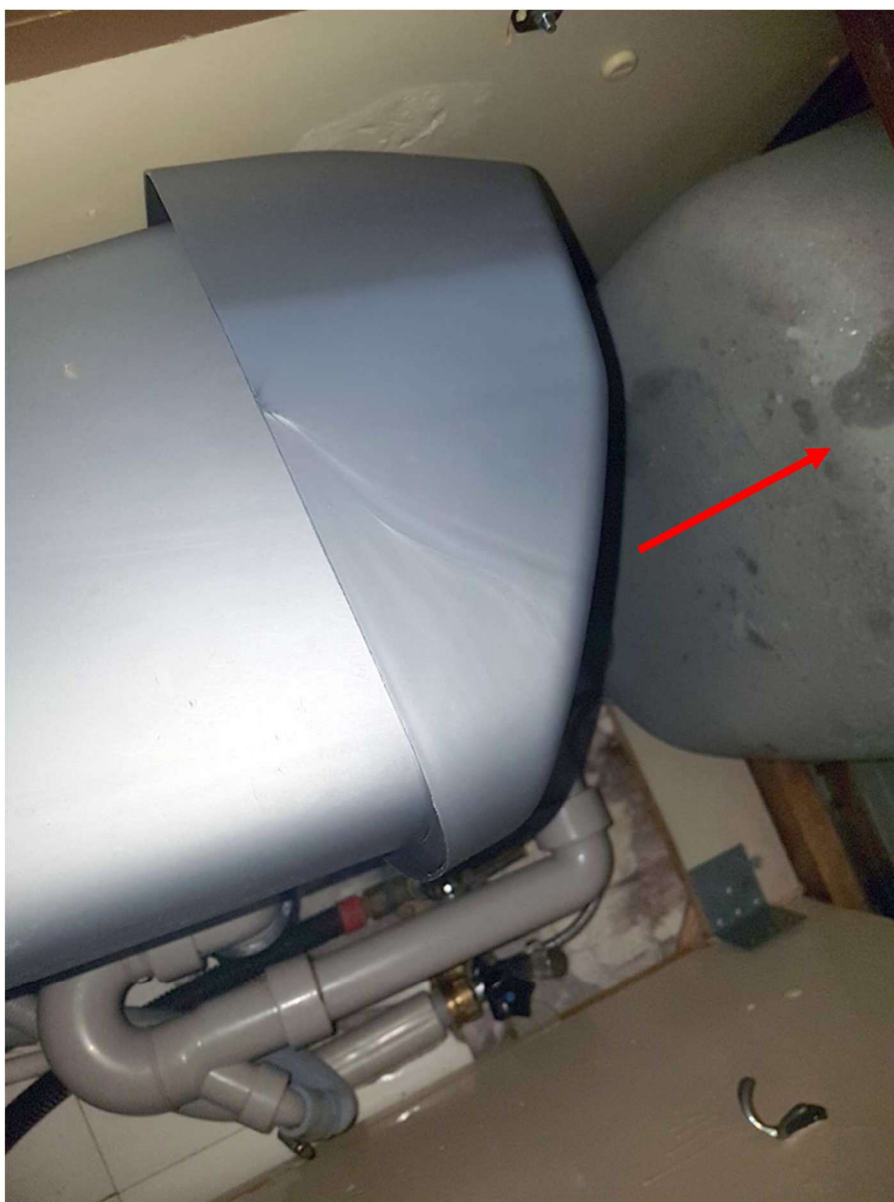
| 1 pièce |

| Niveau de risque | | | |
|---|---|---|---|
| Teneur et agglomération (a) | 1 | Etat de surface (b) | 0 |

| Niveau de risque | | | |
|---|---|---|---|
| Effectué <b>selon les recommandations</b> d'une <b>entreprise spécialisée</b> dans les travaux de désamiantage<br>Déchets spéciaux à conditionner en double sac marqué amiante pour une élimination par un centre<br>repreneur pour une décharge de type E ou une vitrification (Inertam France) | | | |

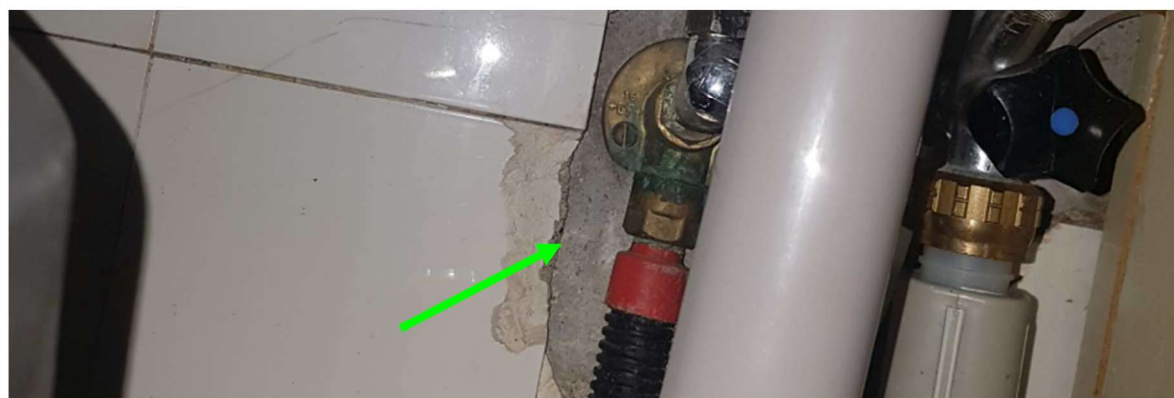
| Prélèvement | S21034D-03 | Matériau | Mortier de faïence 2 |
| Lieu/local | Cuisine | Risque | 0 |

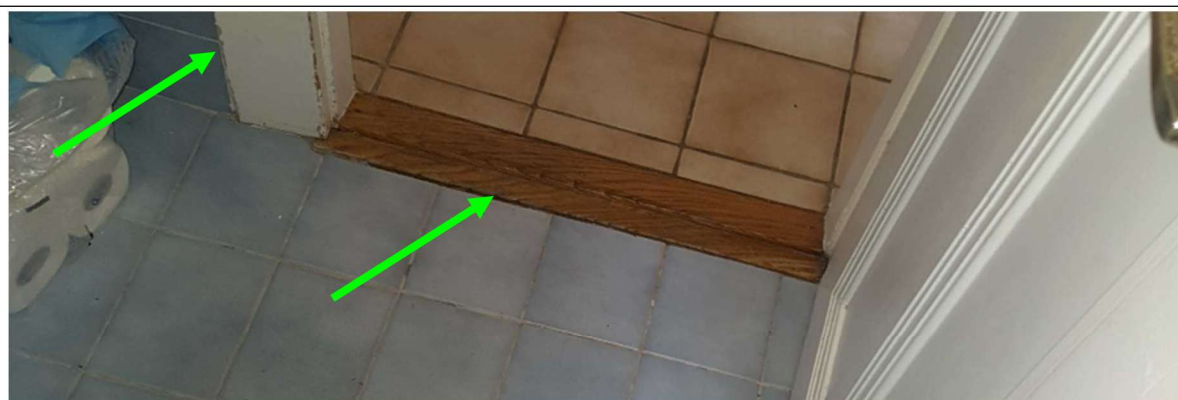
| Prélèvement | S21034D-04 | Matériau | Colles de catelles |
| Lieu/local | Salle de bain | Risque | 0 |
