Rapport de diagnostic des polluants

Diagnostic partiel

ID rapport	PR2411103_Prilly_Jolimont27
Version	1
Diagnostic partiel	Oui
Type d'inspection	Avant travaux
Assainissement	Non
Date inspection	05.12.2024
Evaluation avec conditions	Non
Polluants	Amiante

Objet	Maison
Année de construction du bâtiment	en 1910
Bien-fond / Parcelle	331
ECA	385
Adresse	Avenue de Jolimont 27 1008 Prilly

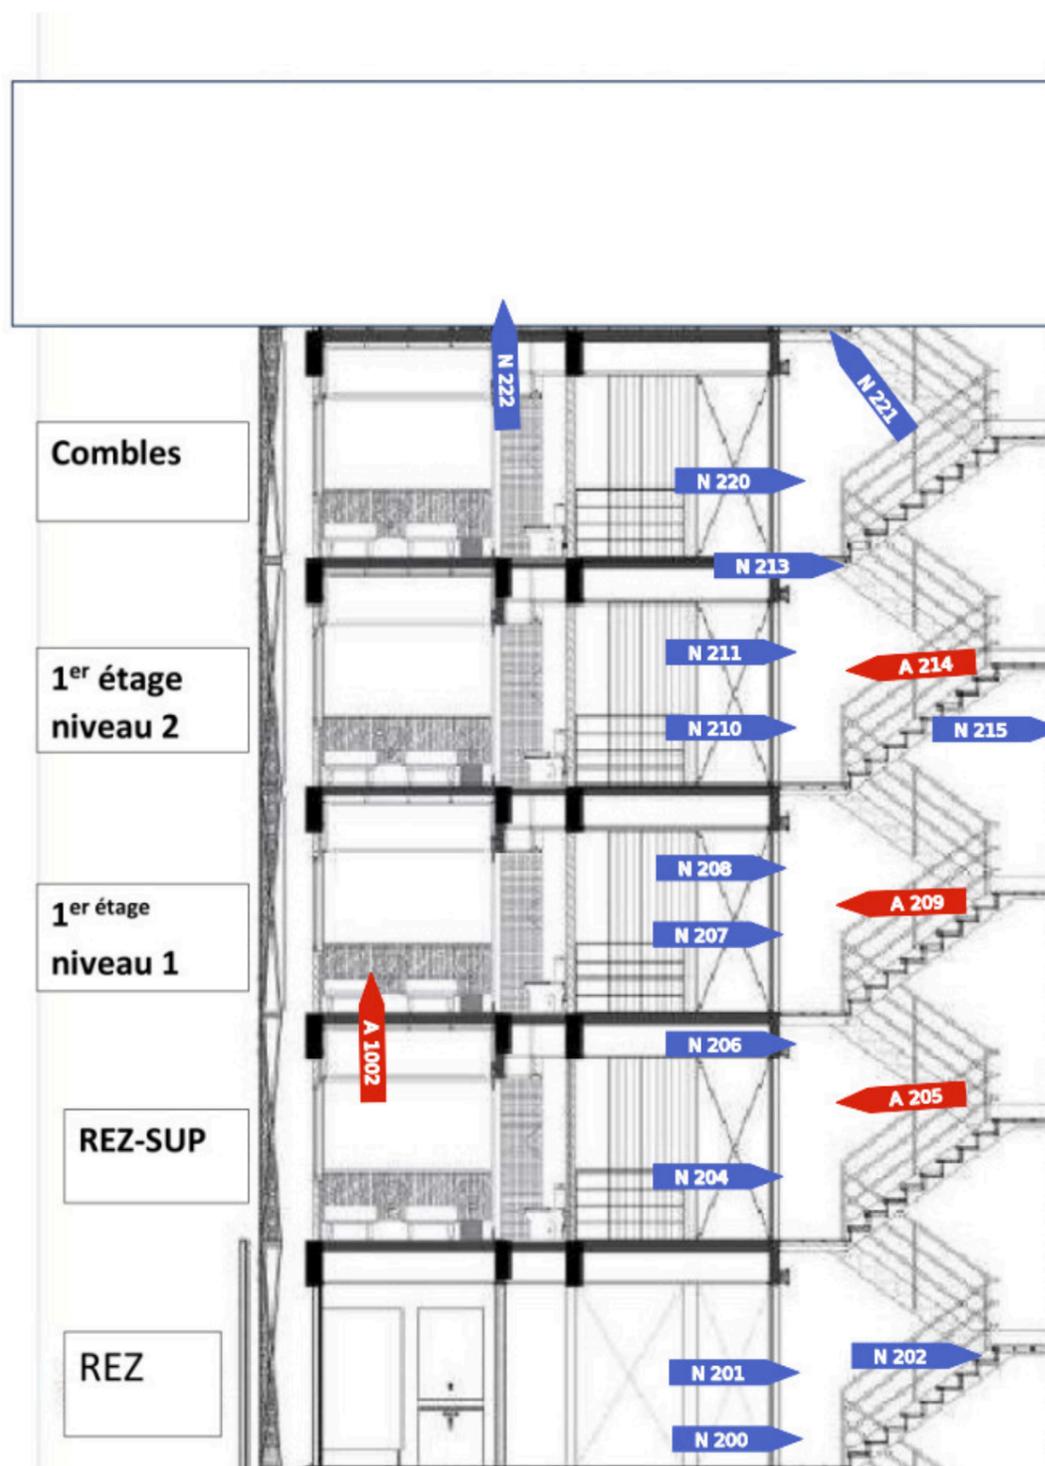
ID plan	4
Étage	Coupe

4	Coupe	palier / rez-superieur	0204	Colle de carrelage blanc et noir à motifs	3 m ²	NFA	Oui	Négatif	L				
4	Coupe	palier / rez-superieur	0205	Tableau électrique en fibrociment	2 Pièce(s)	NFA	Non	a	E	3	III	Décharge type B / Voir tableau "conditionnement"	
4	Coupe	Palier / rez-superieur	0206	Enduit mural jaune type crépi	31 m ²	NFA	Oui	Négatif	L

4	Coupe	Palier / létage/niveau 2	0213	Enduit plafond	14 m ²	NFA	Oui	Négatif	L				
4	Coupe	Palier / létage/niveau 2	0214	Tableau électrique en fibrociment	2 Pièce(s)	NFA	Non	a	E	5	III	Décharge type B / Voir tableau "conditionnement"
