# Expertise amiante

## Avant Travaux

Travaux de transformation  
Complexe hospitalier de Cery  
Bâtiment 20  
Route de Cery  
1008 Prilly

| Titre du rapport: | Travaux de transformation<br>Complexe hospitalier de Cery<br>Bâtiment 20<br>Route de Cery<br>1008 Prilly<br>13415D |

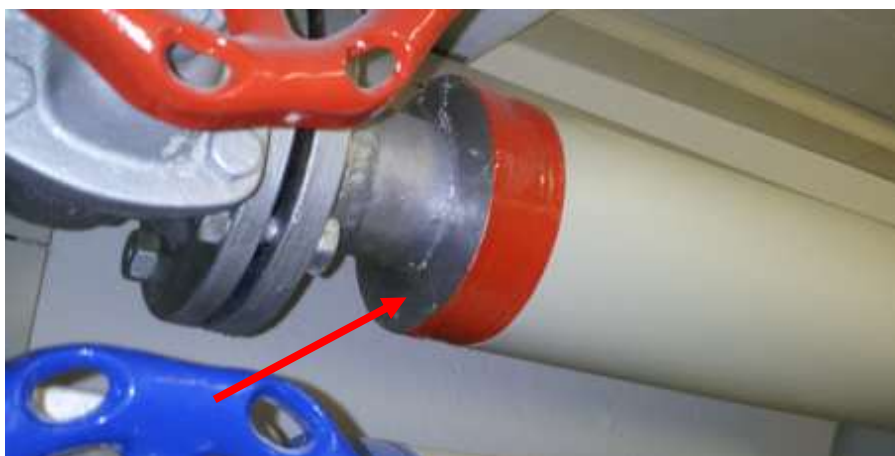
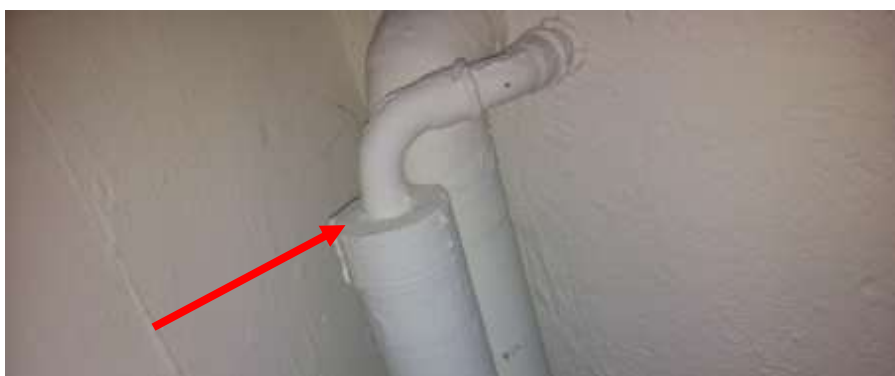
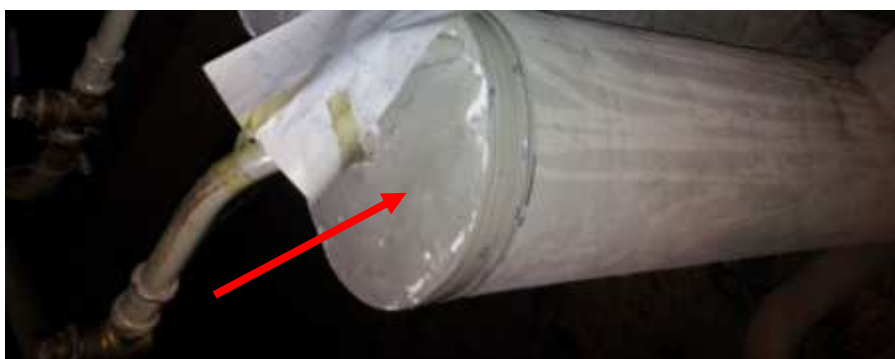
| ~ 10 pièces visibles |
| En bon état et peint |

| Niveau de risque | | | |
| Teneur et agglomération (a) | 3 | Etat de surface (b) | -1 |

| Niveau de risque | | | |
|---|---|---|---|
| Effectué <b>selon les recommandations</b> d'une <b>entreprise spécialisée</b> dans les travaux de désamiantage<br>Déchets spéciaux à conditionner en double sac marqué amiante pour une élimination par un centre<br>reprenneur pour une décharge de type E ou une vitrification (Inertam France) | | | |

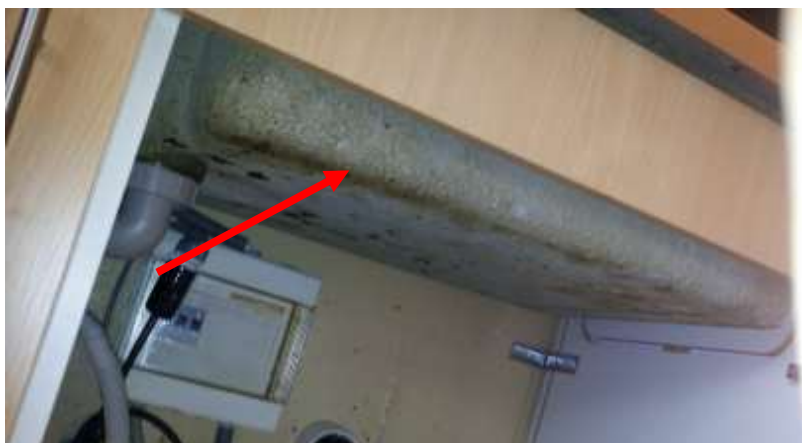
| ~ 20 pièces |
| si acquis et posés avant 1991, nombreux travaux dans les réfectoires depuis. |

| Niveau de risque | | | |
| Teneur et agglomération (a) | 3 | Etat de surface (b) | 0 |

| Niveau de risque | | | |
|---|---|---|---|
| Effectué <b>selon les recommandations</b> d'une <b>entreprise spécialisée</b> dans les travaux de désamiantage<br>Déchets spéciaux à conditionner en double sac marqué amiante pour une élimination par un centre<br>reprenneur pour une décharge de type E ou une vitrification (Inertam France) | | | |

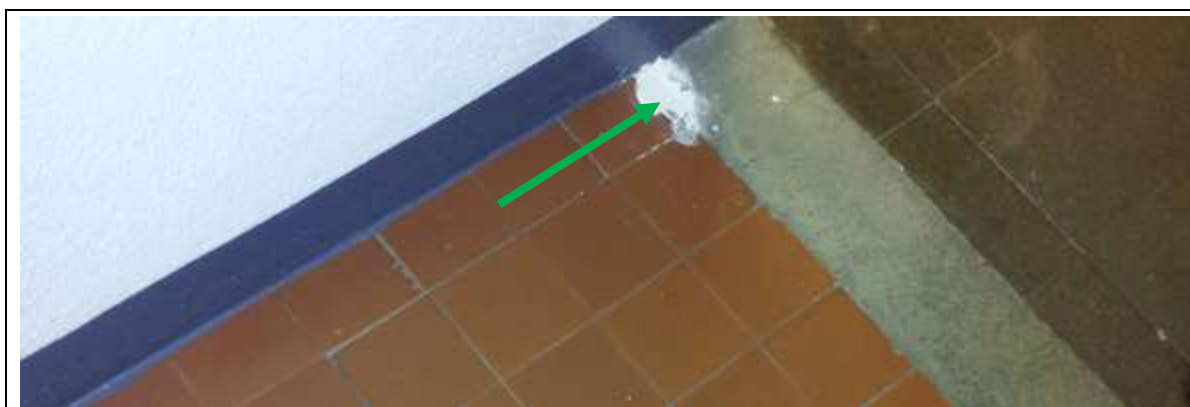
| Prélèvement | S13415-01 | Matériau | Mortier de carrelage 1 |

| Lieu/local | Sous-sol, passage, esc. hall | Risque | 0 |

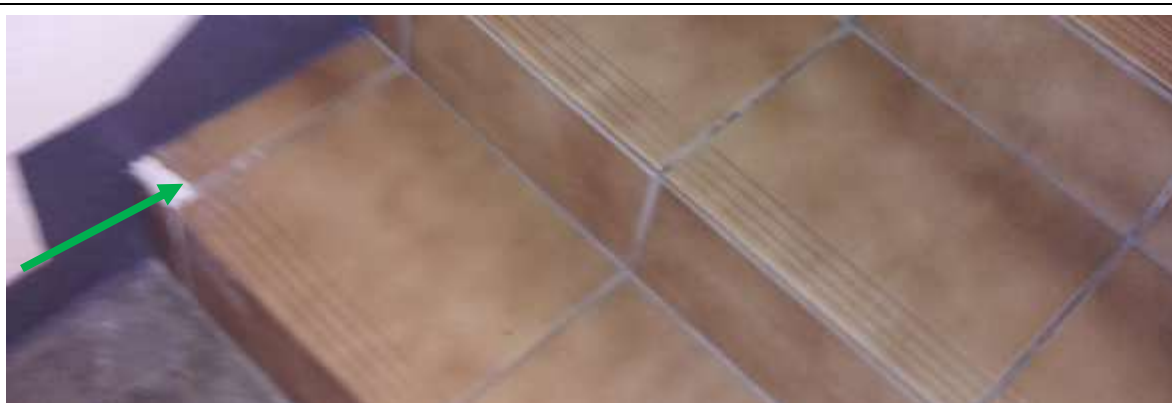
| Prélèvement | S13415-02 | Matériau | Mortier de carrelage 2 |

| Lieu/local | Sous-sol, escaliers hall | Risque | 0 |

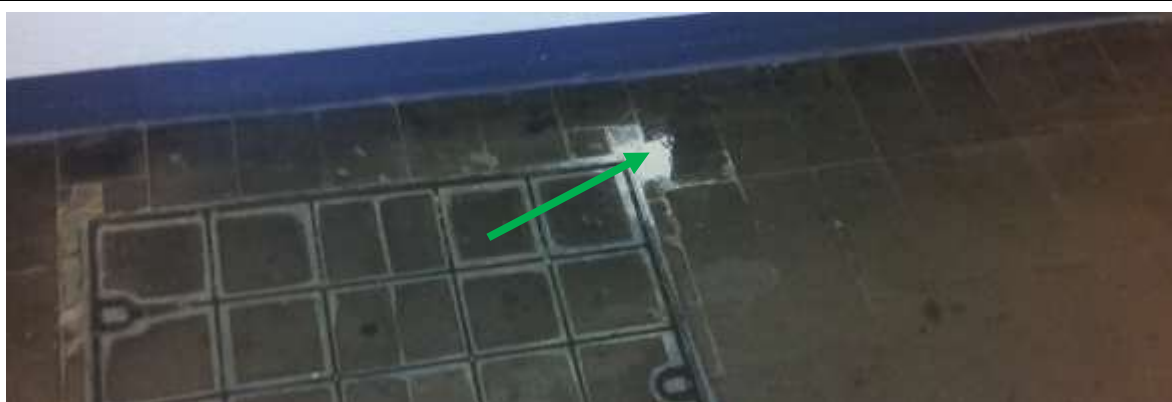
| Prélèvement | S13415-03 | Matériau | Mortier de carrelage 7 |

| Lieu/local | Sous-sol, passage | Risque | 0 |

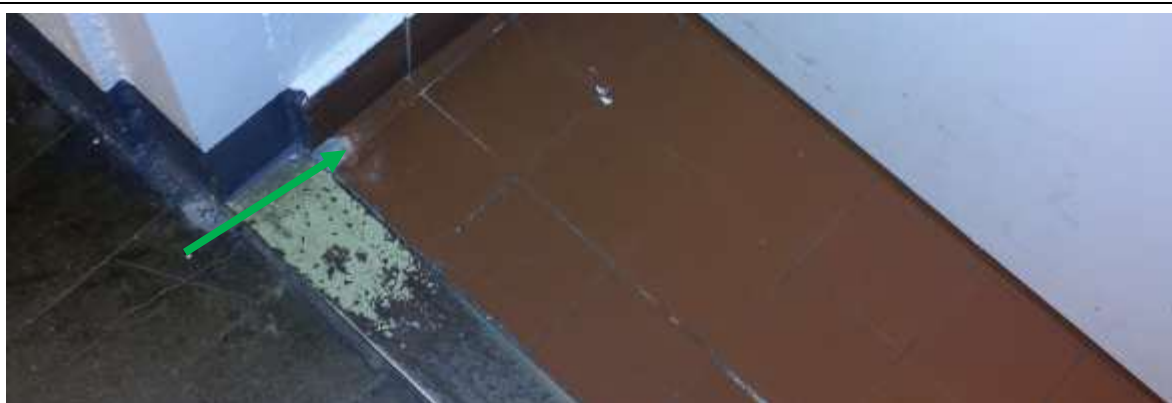
| Prélèvement | S13415-05 | Matériau | Mortier de carrelage 1 |

| Lieu/local | Sous-sol, local -2 021 | Risque | 0 |

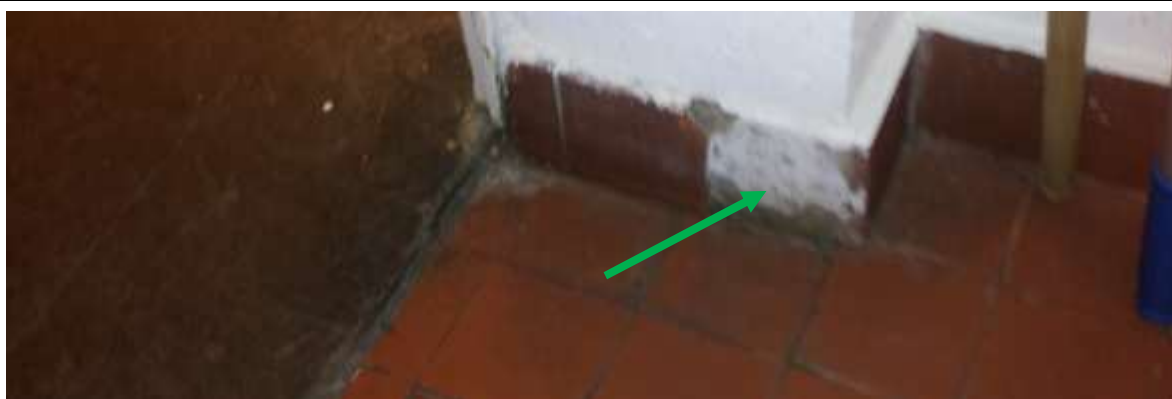
| Prélèvement | S13415-06 | Matériau | Mortier de plinthe 1 |

| Lieu/local | Sous-sol, local -2 013 | Risque | 0 |

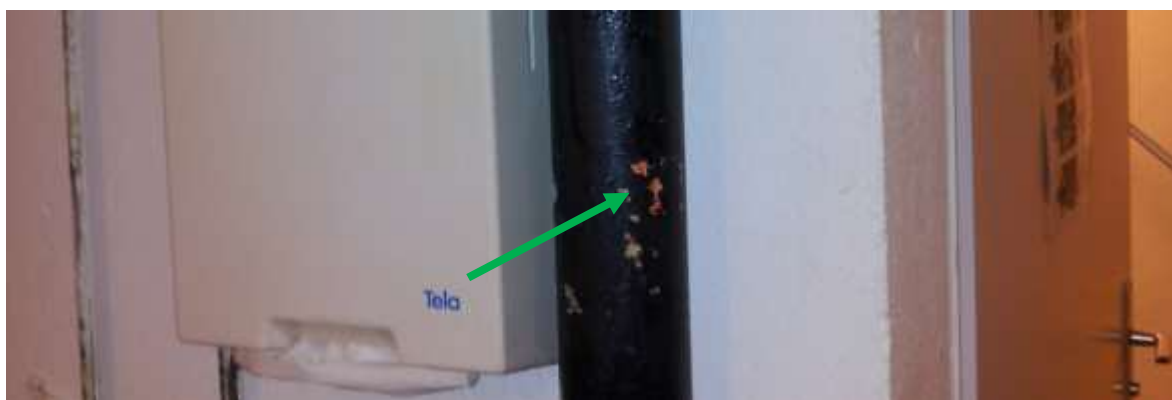
| Prélèvement | S13415-07 | Matériau | Bitume sur conduit |

| Lieu/local | Sous-sol, local -2 013 | Risque | 0 |

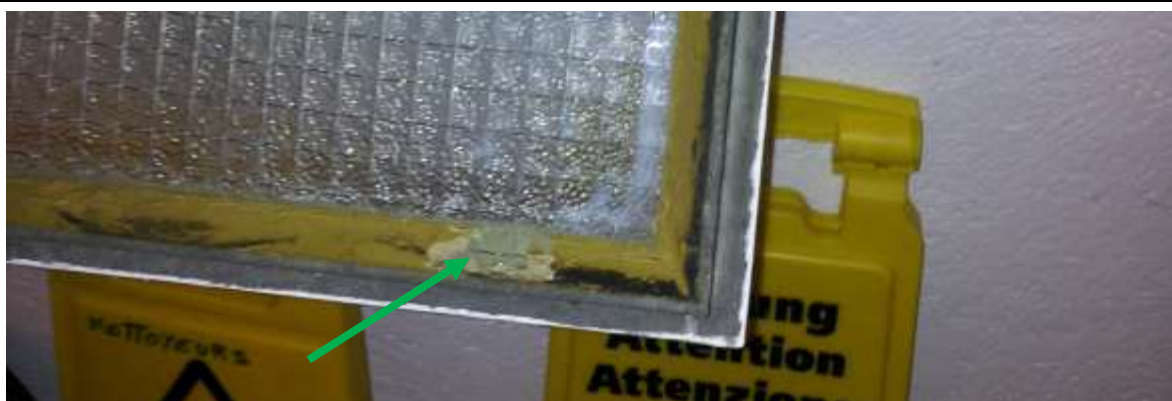
| Prélèvement | S13415-08 | Matériau | Mastic de fenêtre 2 |

| Lieu/local | Sous-sol, local -2 013 | Risque | 0 |

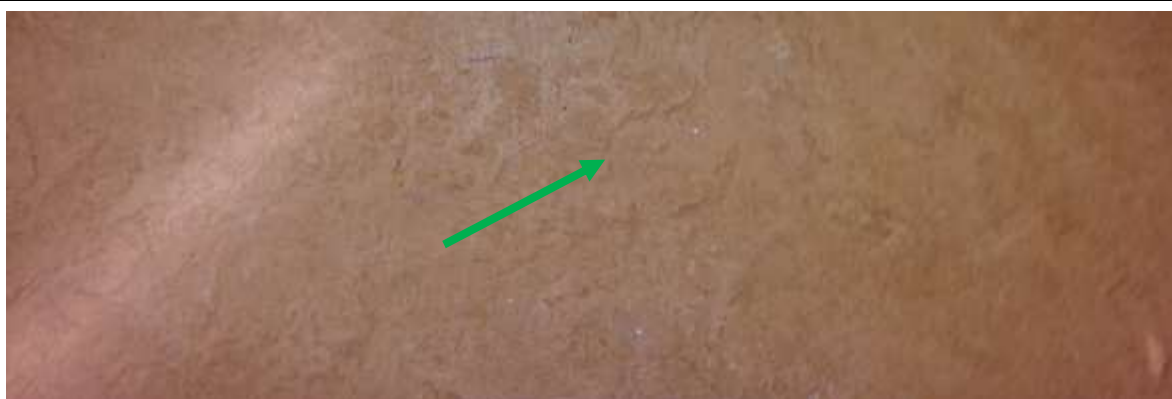
| Prélèvement | S13415-09 | Matériau | Linoléum 1 |

Colle analysée séparément: négative

| Lieu/local | Sous-sol, local -2 014 | Risque | 0 |

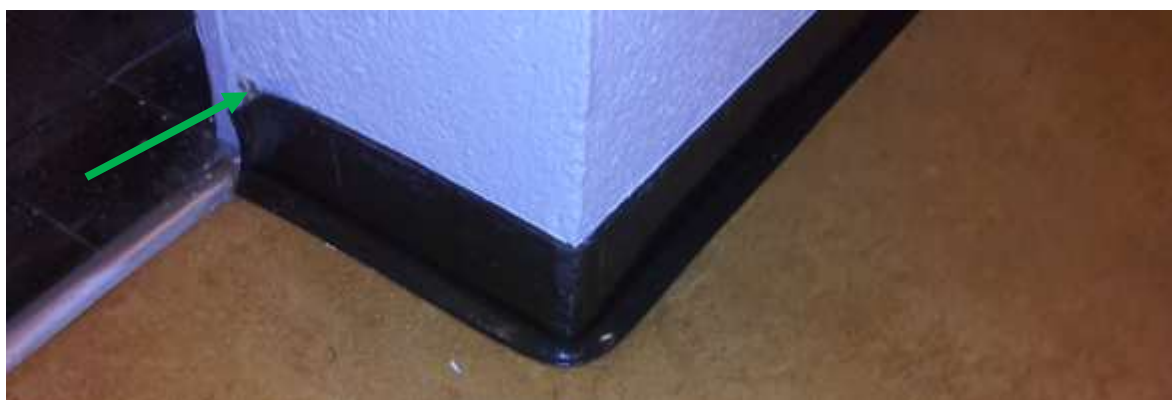
| Prélèvement | S13415-10 | Matériau | Colle de plinthe plastique 1 |

| Lieu/local | Sous-sol, local -2 014 | Risque | 0 |

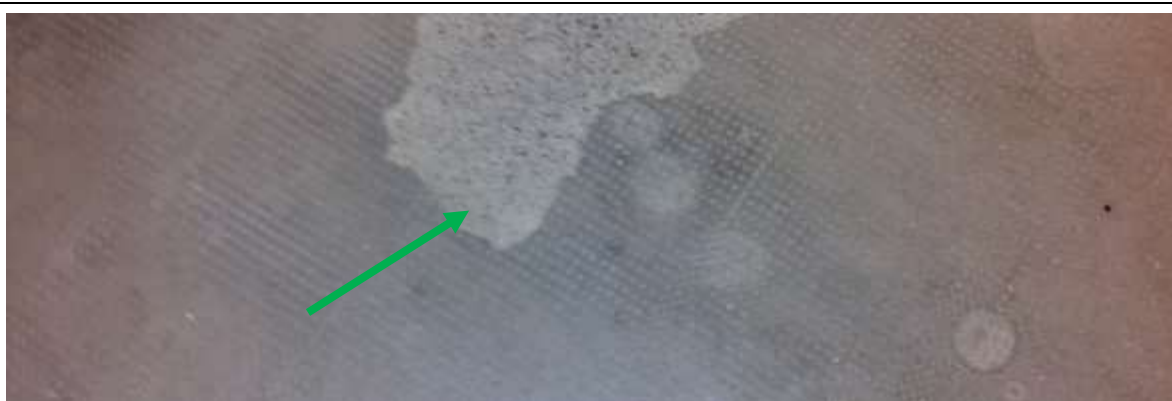
| Prélèvement | S13415-11 | Matériau | Ragréage 1 |

| Lieu/local | Sous-sol, local -2 012 | Risque | 0 |

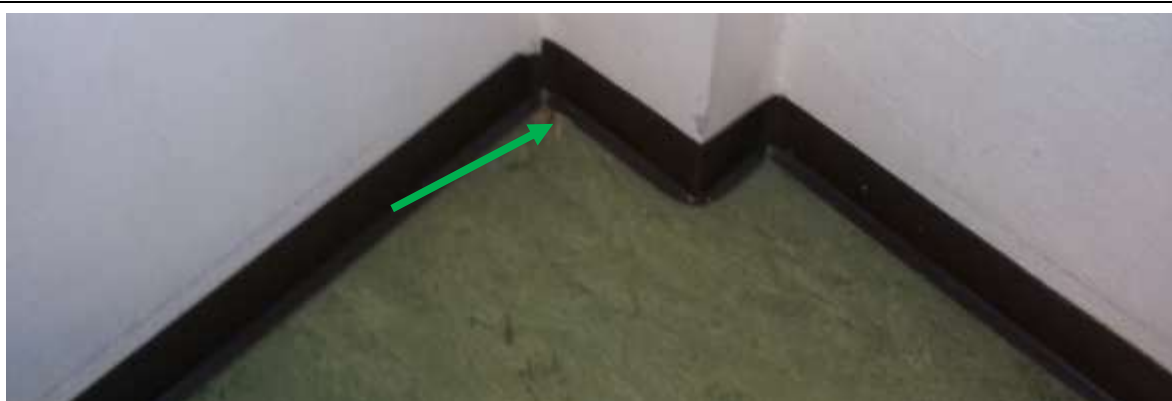
| Prélèvement | S13415-12 | Matériau | Linoléum 2 |

Colle analysée séparément: négative

| Lieu/local | Sous-sol, local -2 016 | Risque | 0 |

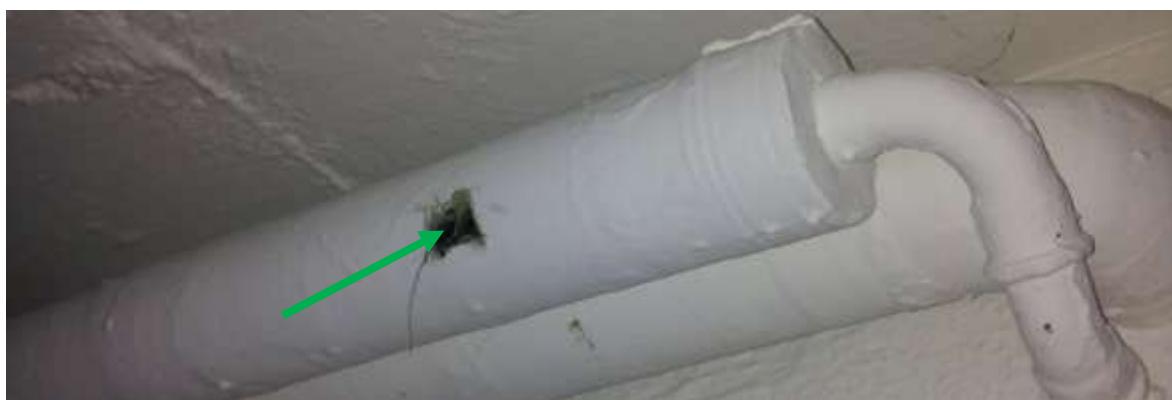
| Prélèvement | S13415-14 | Matériau | Calorifugeage 1 |

| Lieu/local | Sous-sol, local -2 010 | Risque | 0 |

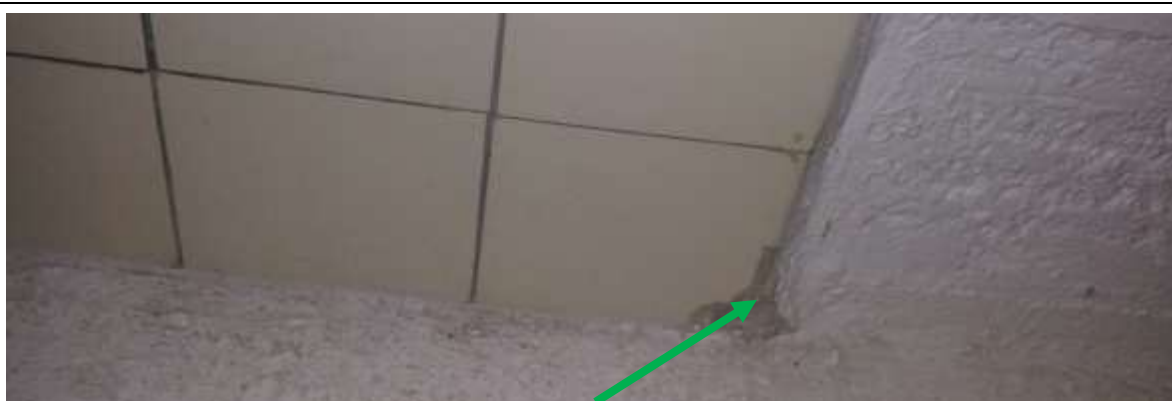
| Prélèvement | S13415-15 | Matériau | Mortier de faïence 1 |

| Lieu/local | Sous-sol, local -2 018 | Risque | 0 |

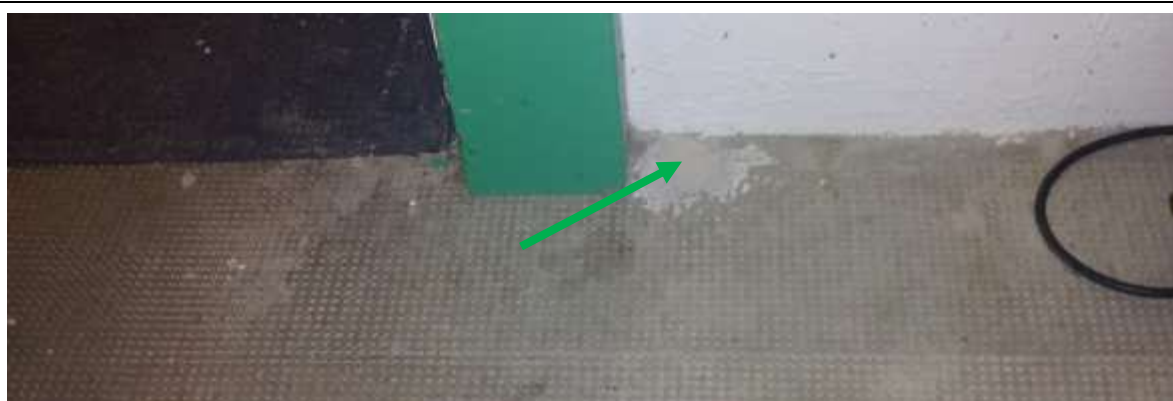
| Prélèvement | S13415-17 | Matériau | Ragréage 1 |

| Lieu/local | Sous-sol, local -2 020 SAS | Risque | 0 |

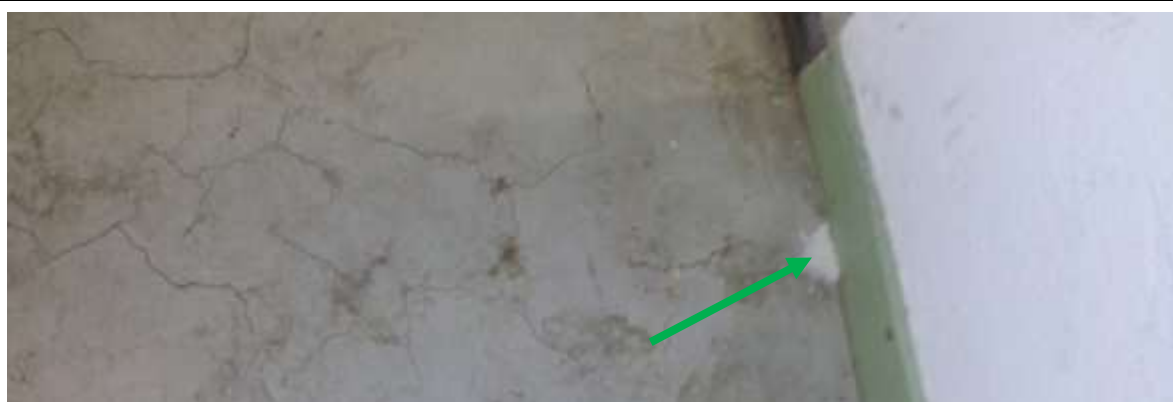
| Prélèvement | S13415-18 | Matériau | Ragréage 2 |

| Lieu/local | Sous-sol, chaufferie | Risque | 0 |

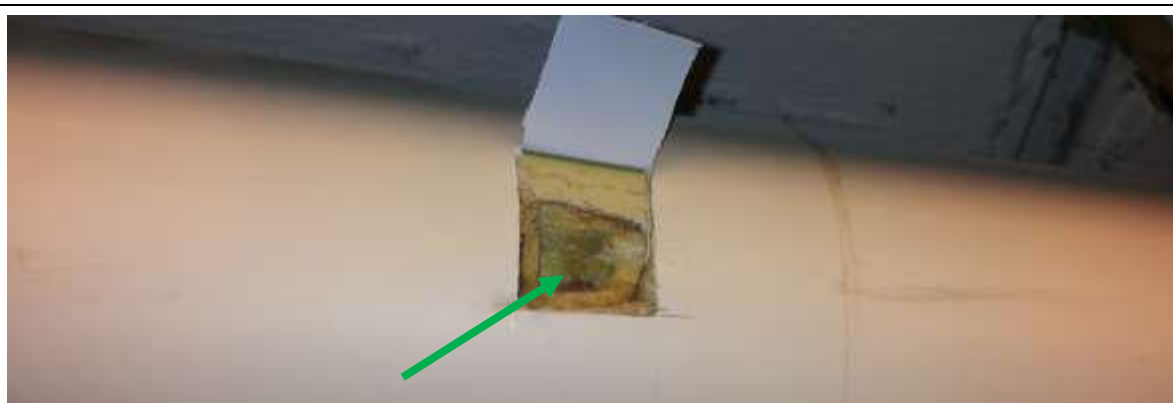
| Prélèvement | S13415-19 | Matériau | Calorifugeage 2 |

| Lieu/local | Sous-sol, passage | Risque | 0 |

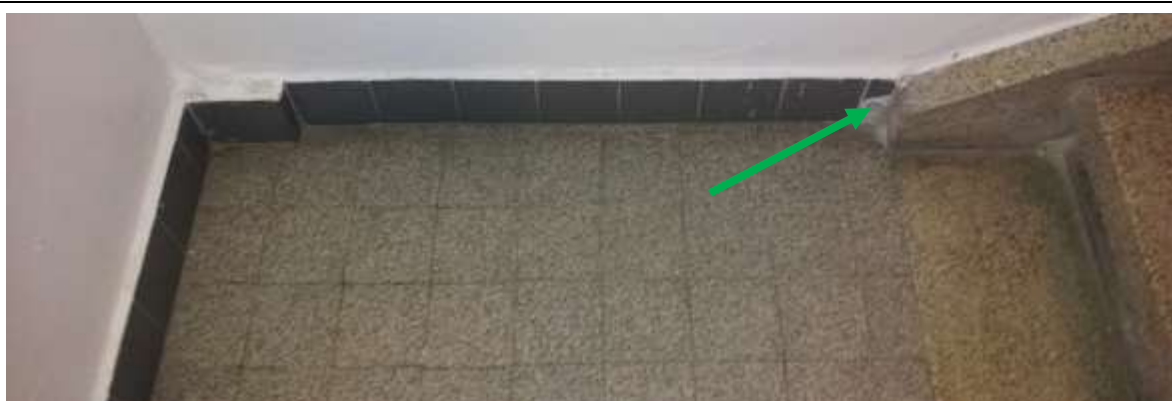
| Prélèvement | S13415-20 | Matériau | Mortier de plinthe 2 |

| Lieu/local | Sous-sol, escaliers ouest | Risque | 0 |

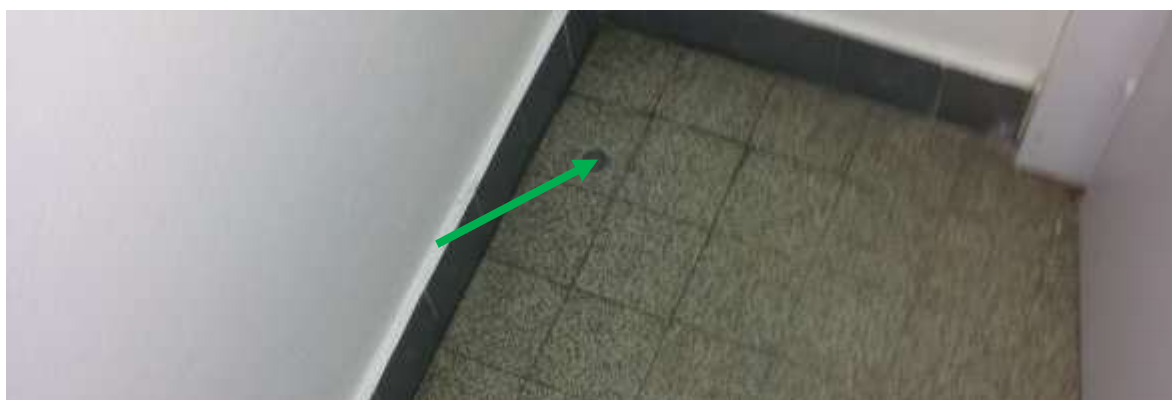
| Prélèvement | S13415-21 | Matériau | Mortier de carrelage 3 |

| Lieu/local | Sous-sol, escaliers ouest | Risque | 0 |

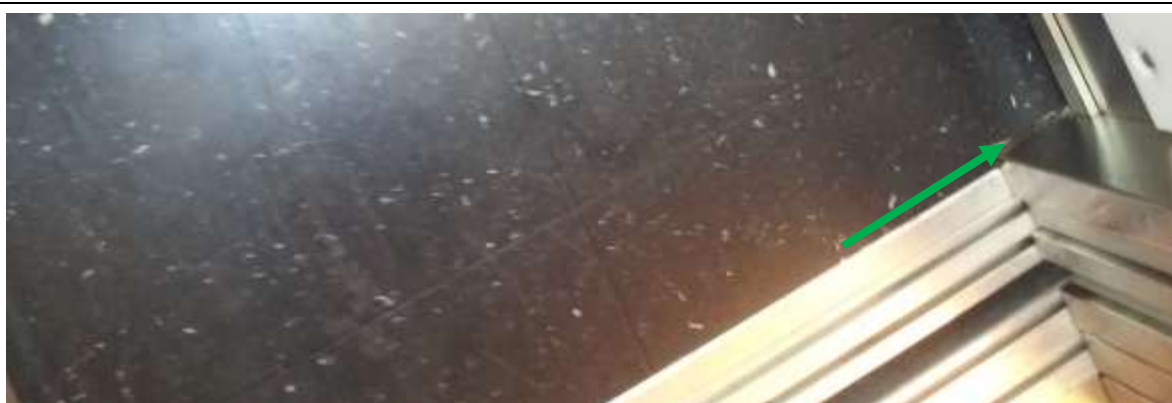
| Prélèvement | S13415-22 | Matériau | Linoléum 20 |

| Colle analysée séparément: négative | | | |
| Lieu/local | Sous-sol, ascenseur ouest | Risque | 0 |

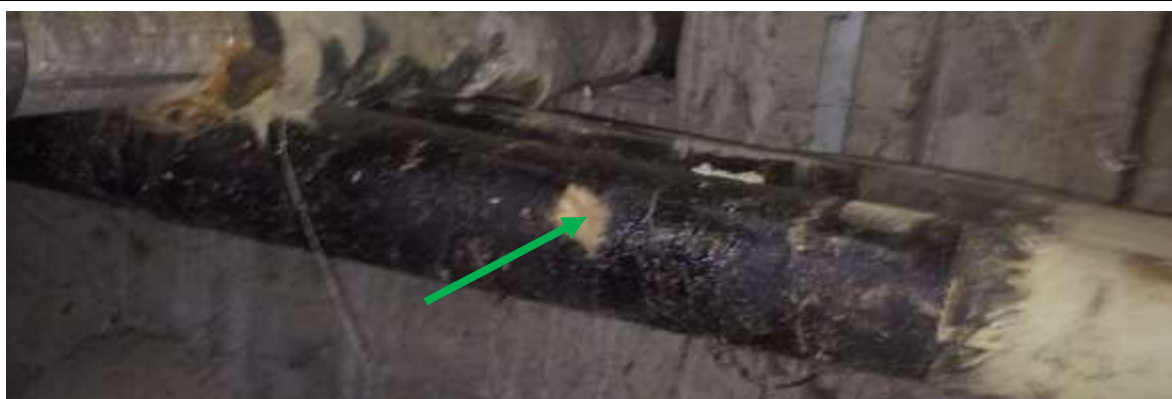
| Prélèvement | S13415-23 | Matériau | Calorifugeage 3 |

| Lieu/local | Sous-sol, vide sanitaire | Risque | 0 |

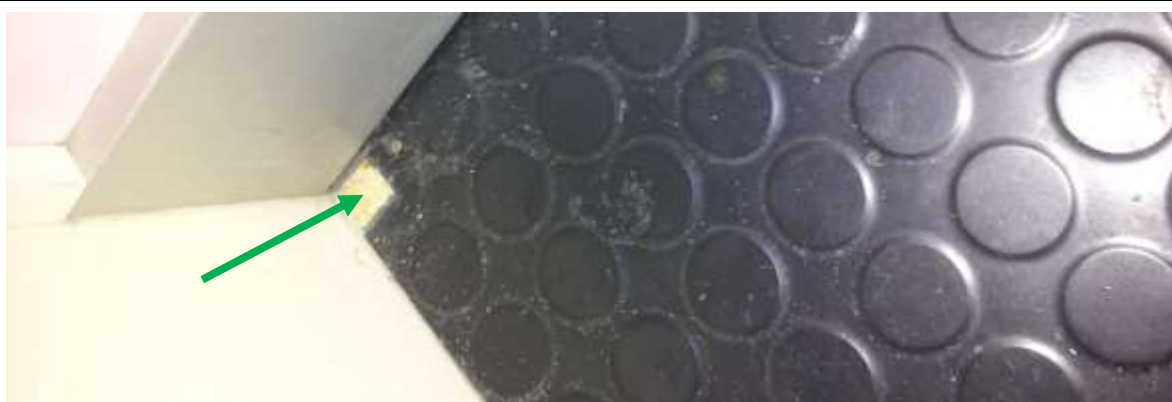
| Prélèvement | S13415-24 | Matériau | Colle de pirelli |

| Lieu/local | Sous-sol, ascenseur est | Risque | 0 |

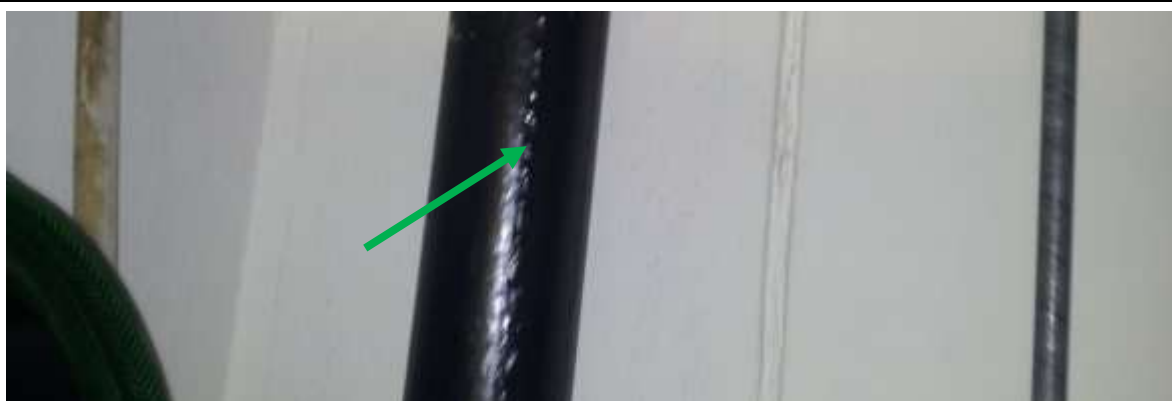
| Prélèvement | S13415-25 | Matériau | Bitume sur conduit |

| Lieu/local | Sous-sol, chaufferie | Risque | 0 |

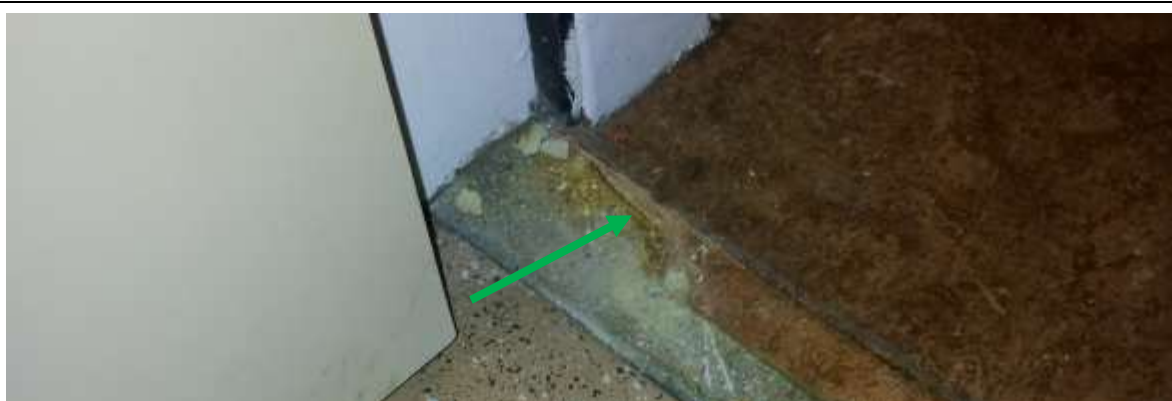
| Prélèvement | S13415-26 | Matériau | Linoléum 3 |

Colle analysée séparément: négative

| Lieu/local | Rez inf, passage | Risque | 0 |

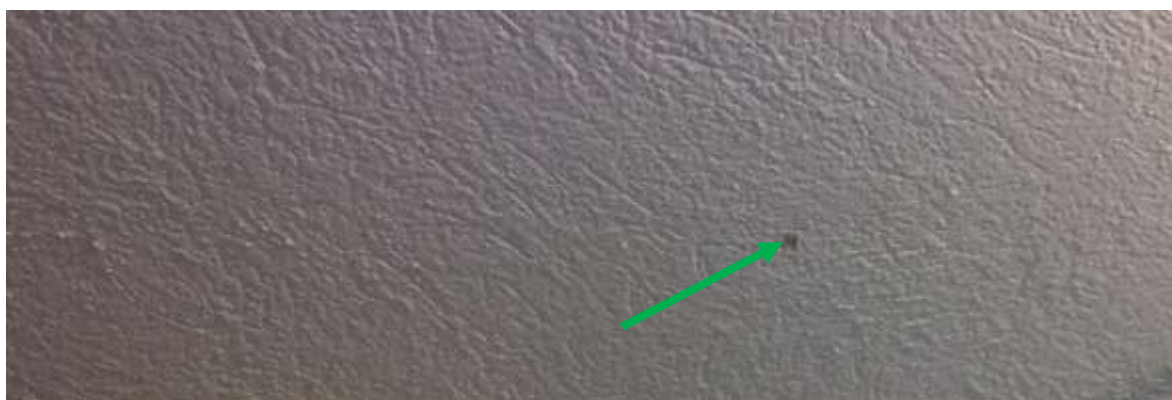
| Prélèvement | S13415-27 | Matériau | Peinture 1 |

| Lieu/local | Rez inf, coiffeur | Risque | 0 |

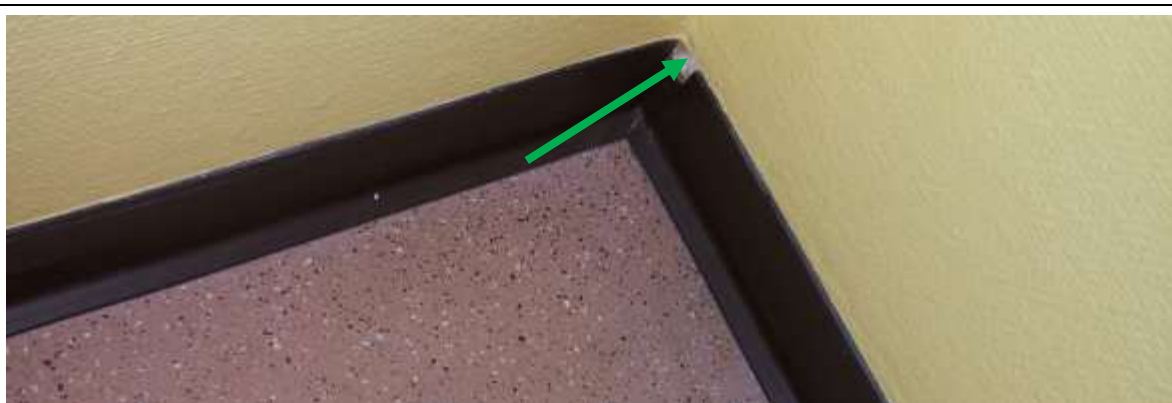
| Prélèvement | S13415-28 | Matériau | Colle de plinthe plastique 1 |

| Lieu/local | Rez inf, coiffeur | Risque | 0 |

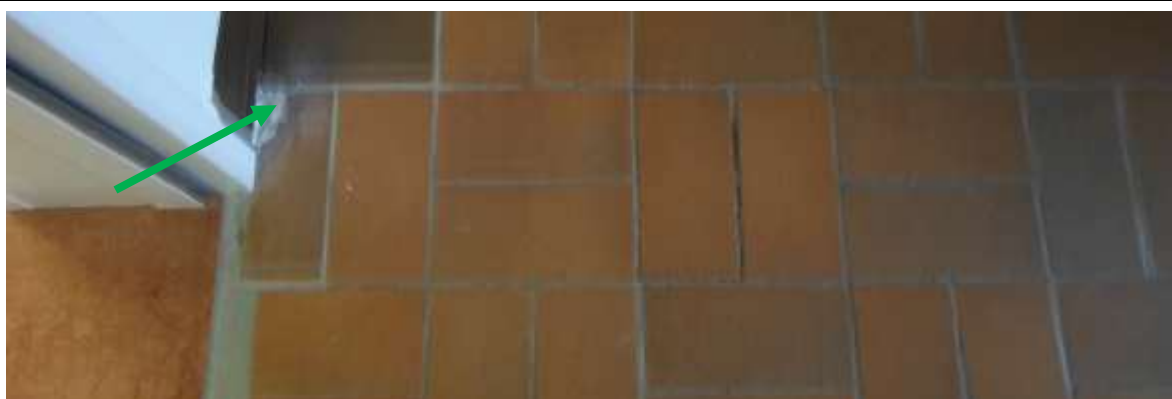
| Prélèvement | S13415-29 | Matériau | Mortier de carrelage 4 |

| Lieu/local | Rez inf, local -1 161 | Risque | 0 |

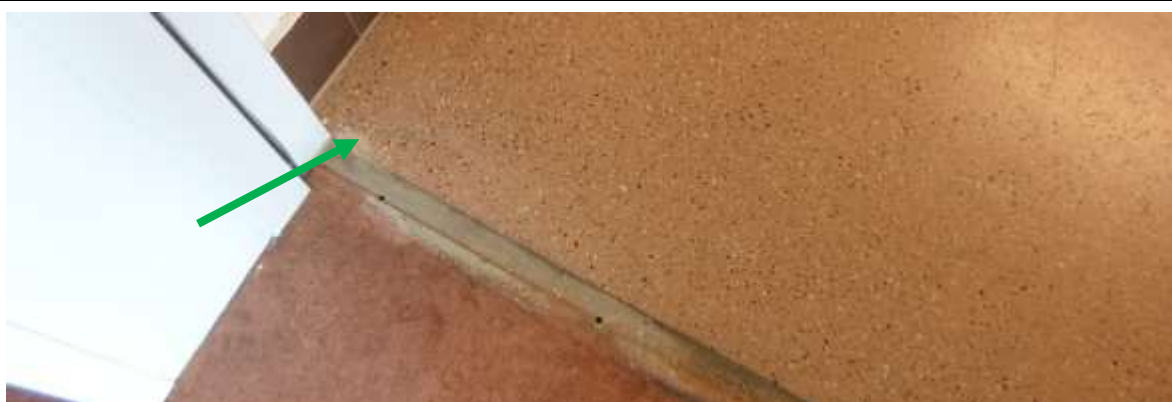
| Prélèvement | S13415-30 | Matériau | Résine |

| Lieu/local | Rez inf, local -1 131 | Risque | 0 |

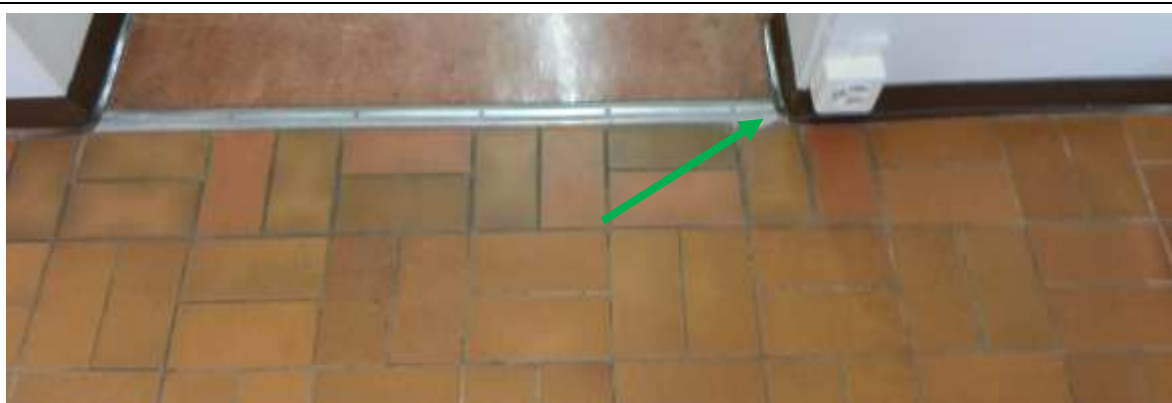
| Prélèvement | S13415-31 | Matériau | Mortier de carrelage 4 |

| Lieu/local | Rez inf, local -1 108 | Risque | 0 |

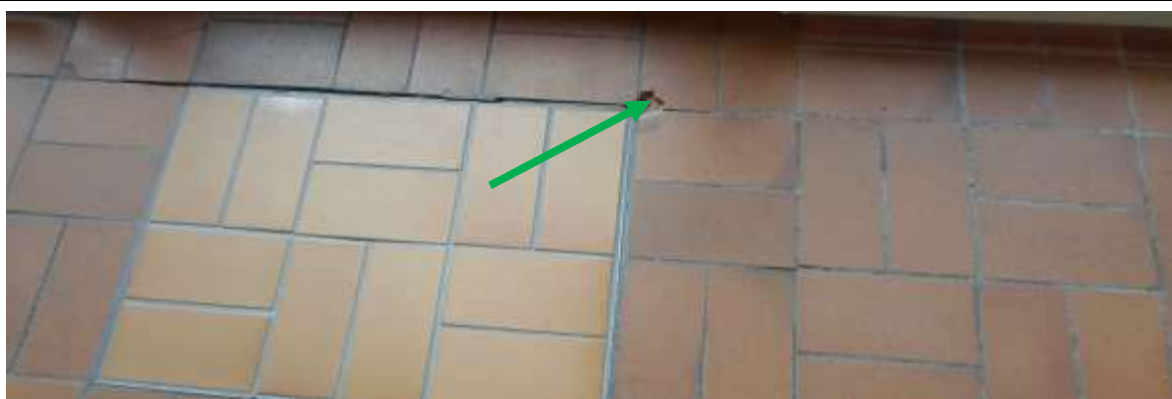
| Prélèvement | S13415-32 | Matériau | Mortier de carrelage 4 |

| Lieu/local | Rez inf, local -1 150 | Risque | 0 |

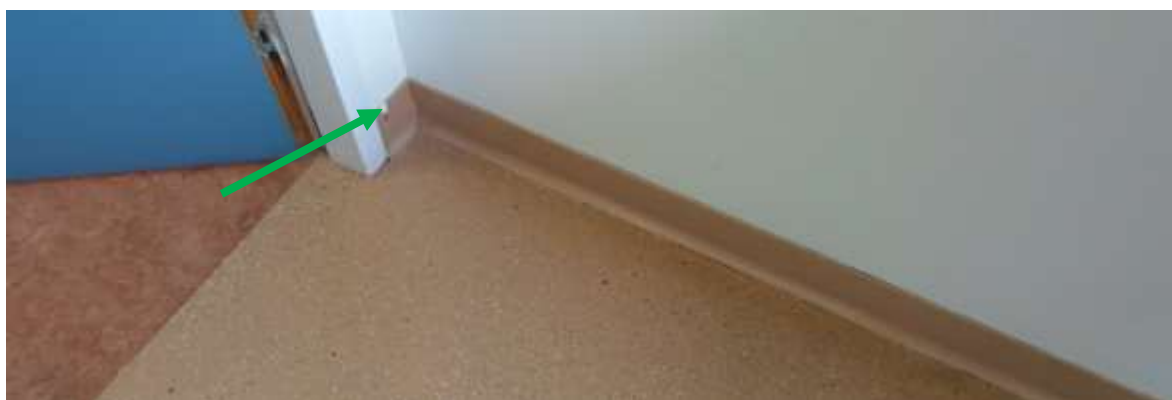
| Prélèvement | S13415-33 | Matériau | Colle de plinthe plastique 2 |

| Lieu/local | Rez inf, local -1 103 | Risque | 0 |

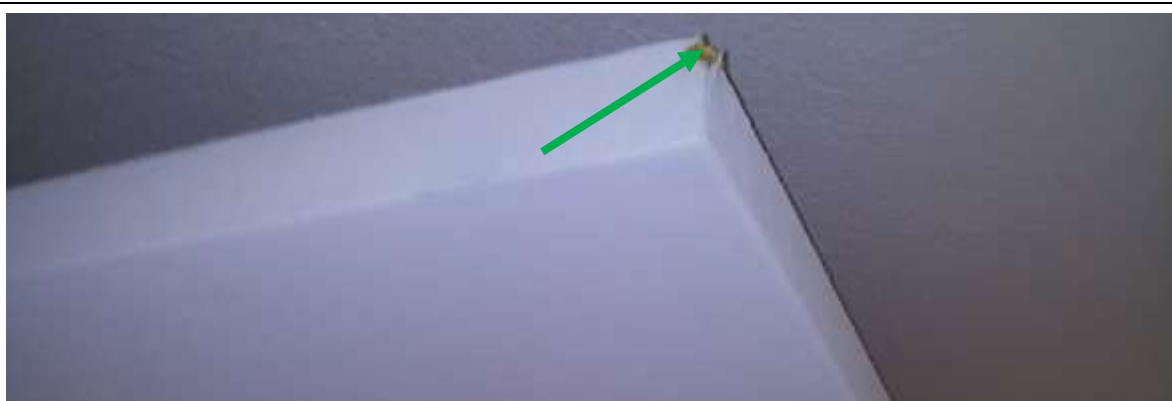
| Prélèvement | S13415-34 | Matériau | Isolation phonique 1 |

| Lieu/local | Rez inf, local -1 151 | Risque | 0 |

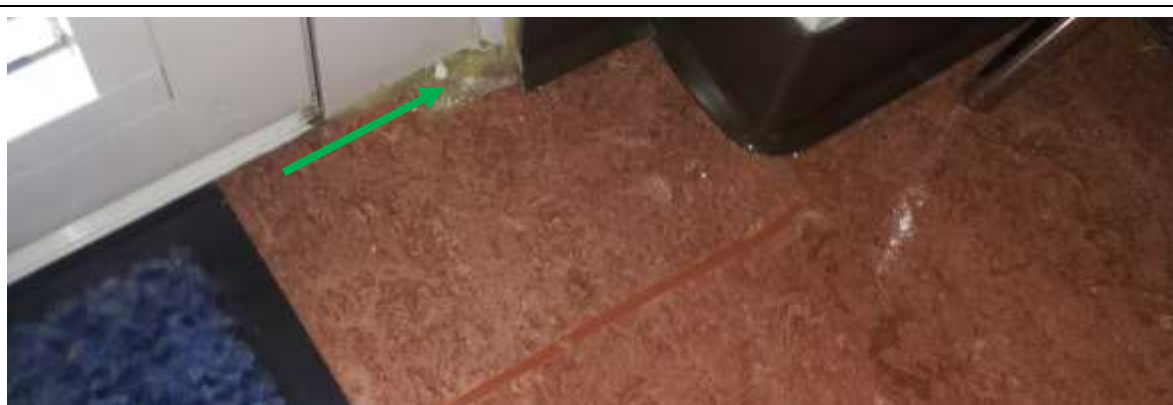
| Prélèvement | S13415-35 | Matériau | Linoléum 3 |

Colle analysée séparément: négative

| Lieu/local | Rez inf, local -1 100 | Risque | 0 |

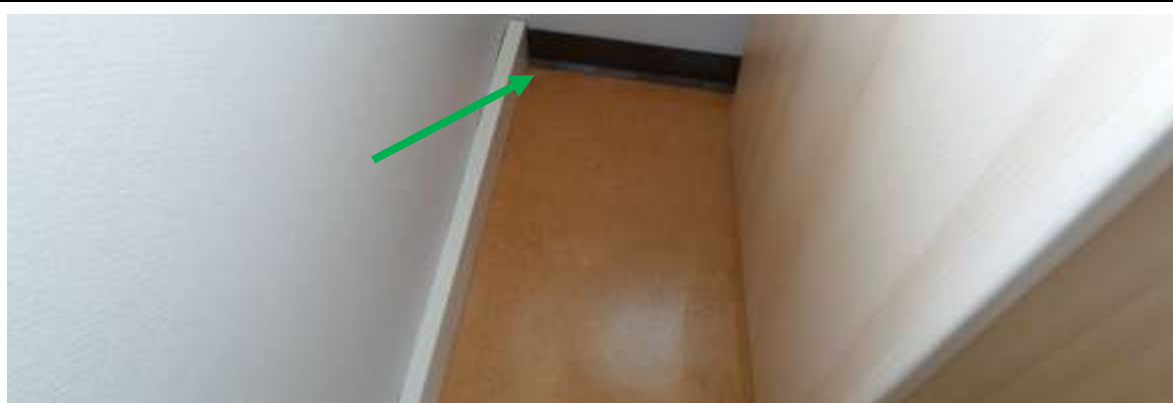
| Prélèvement | S13415-36 | Matériau | Linoléum 1 |

Colle analysée séparément: négative

| Lieu/local | Rez inf, local -1 107 | Risque | 0 |

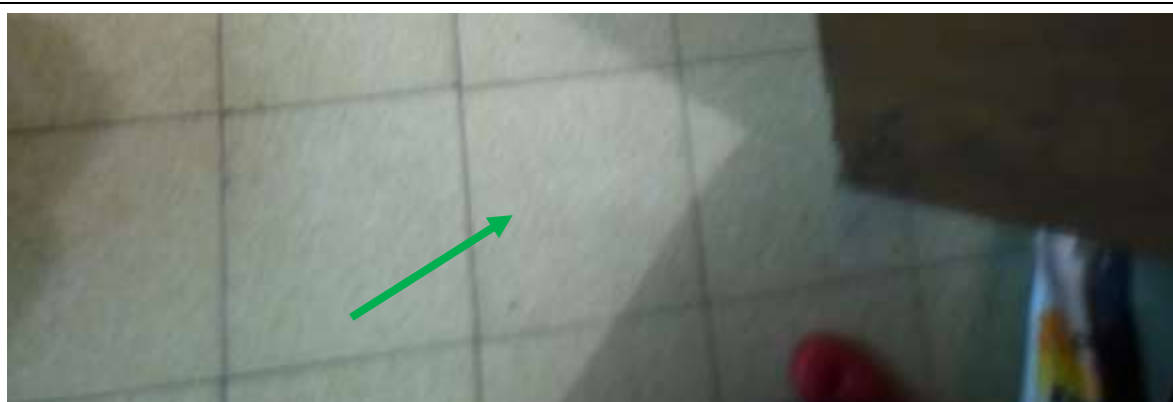
| Prélèvement | S13415-37 | Matériau | Mortier de carrelage 5 |

| Lieu/local | Rez inf, local -1 110 | Risque | 0 |

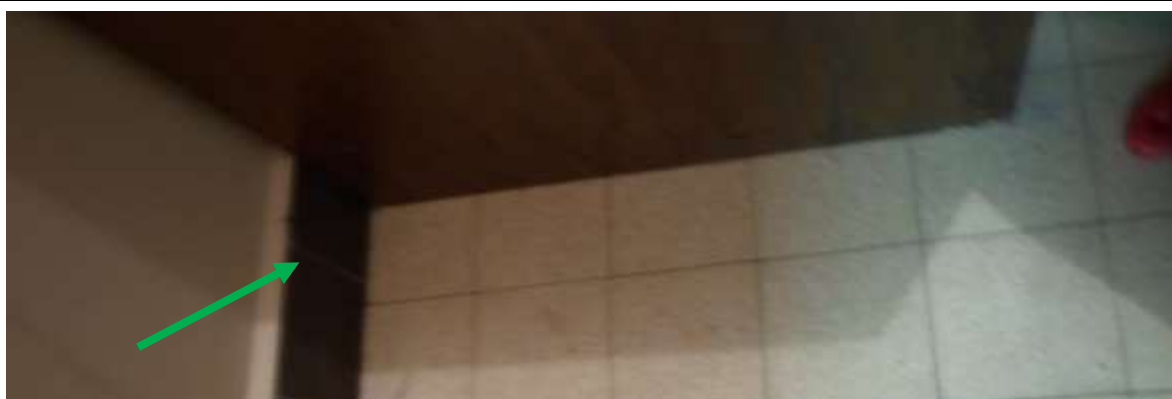
| Prélèvement | S13415-38 | Matériau | Mortier de plinthe 2 |

| Lieu/local | Rez inf, local -1 110 | Risque | 0 |

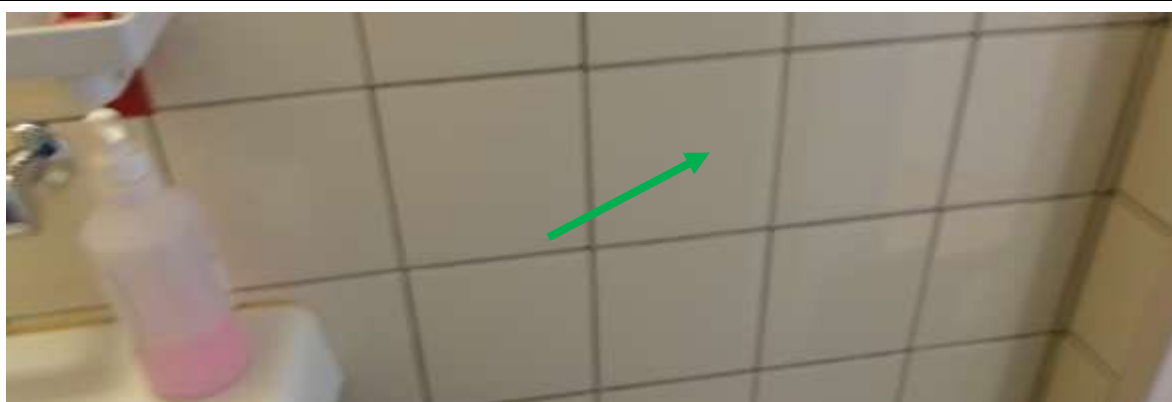
| Prélèvement | S13415-39 | Matériau | Mortier de faïence 1 |

| Lieu/local | Rez inf, local -1 132 | Risque | 0 |

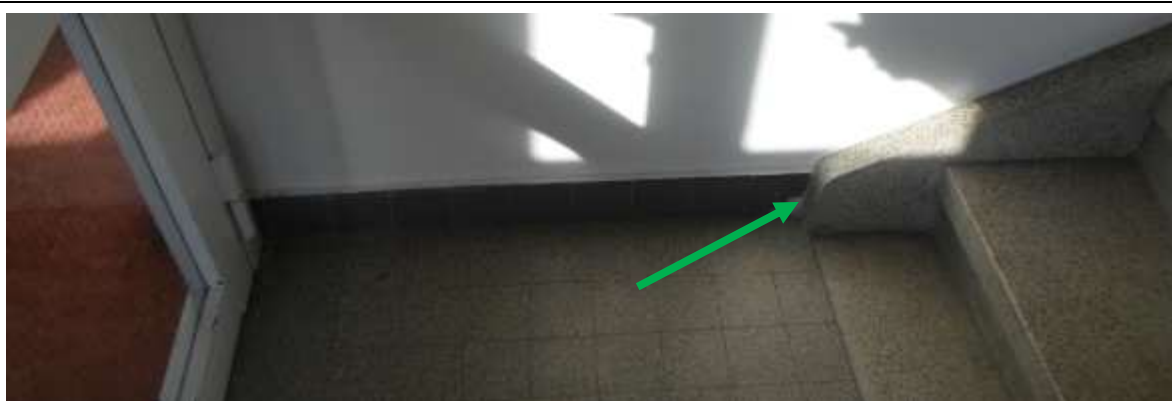
| Prélèvement | S13415-40 | Matériau | Mortier de carrelage 3 |

| Lieu/local | Rez inf, escaliers est | Risque | 0 |

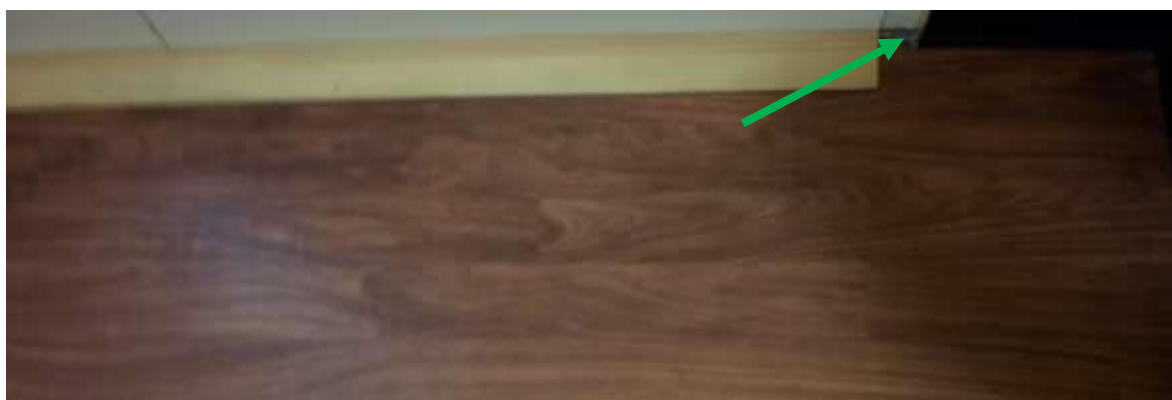
| Prélèvement | S13415-41 | Matériau | Mortier de plinthe 2 |

| Lieu/local | Rez inf, escaliers est | Risque | 0 |

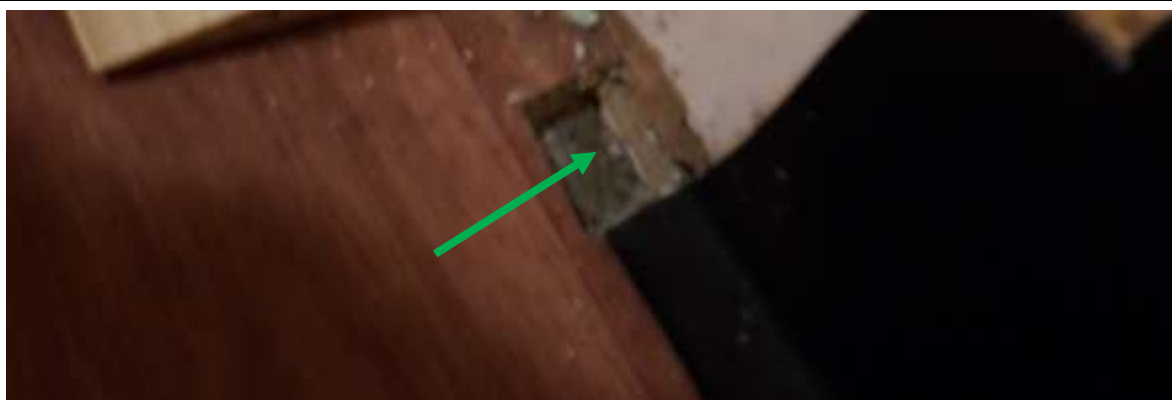
| Prélèvement | S13415-42 | Matériau | Linoléum 4 |

| Lieu/local | Rez inf, église | Risque | 0 |

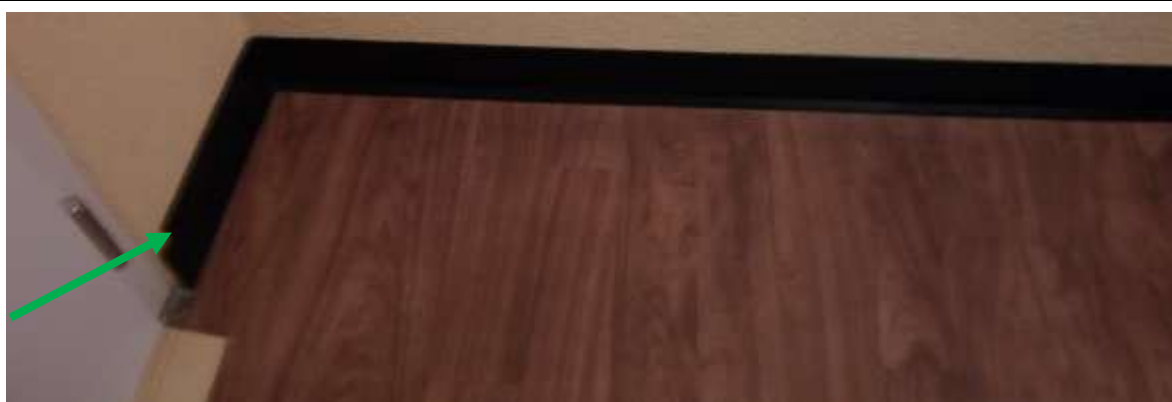
| Prélèvement | S13415-44 | Matériau | Crépi |

| Lieu/local | Rez inf, église | Risque | 0 |

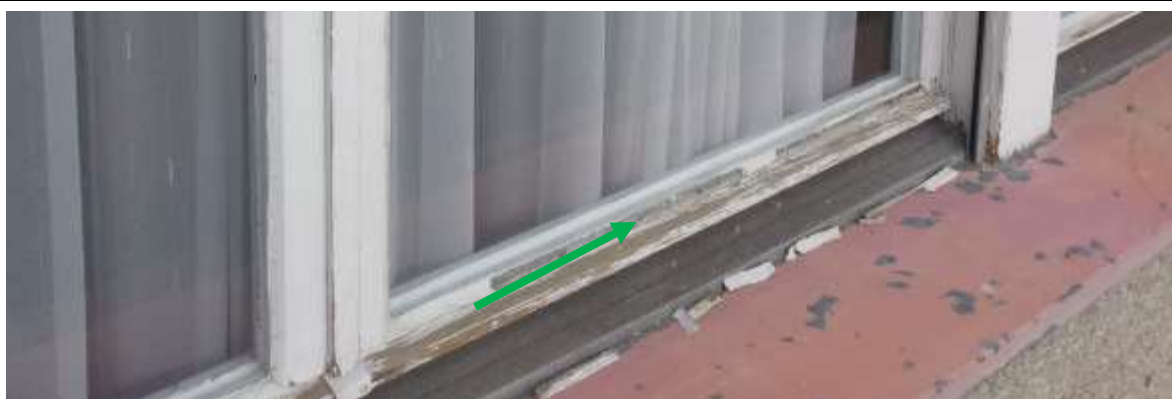
| Prélèvement | S13415-46 | Matériau | Mastic de fenêtre 5 |

| Lieu/local | Rez inf, local -1 105 | Risque | 0 |

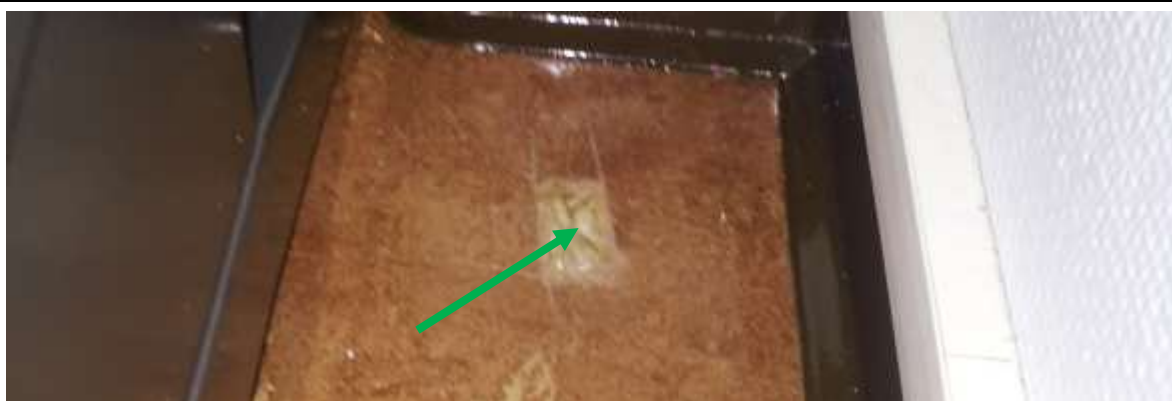
| Prélèvement | S13415-49 | Matériau | Fibrociment |

| Lieu/local | Rez inf, façade sud | Risque | 0 |
