# Expertise amiante

## Avant Travaux

Travaux de transformation  
Complexe hospitalier de Cery  
Bâtiment 20  
Route de Cery  
1008 Prilly

| Titre du rapport: | Travaux de transformation<br>Complexe hospitalier de Cery<br>Bâtiment 20<br>Route de Cery<br>1008 Prilly<br>13415D |

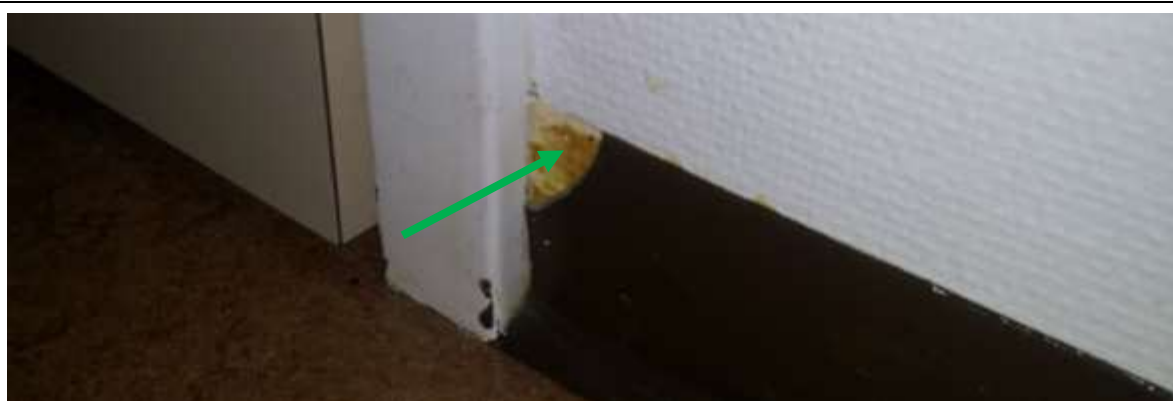
| Prélèvement | S13415-51 | Matériau | Linoléum 3 |

| Lieu/local | Rez sup, local 0 250 | Risque | 0 |

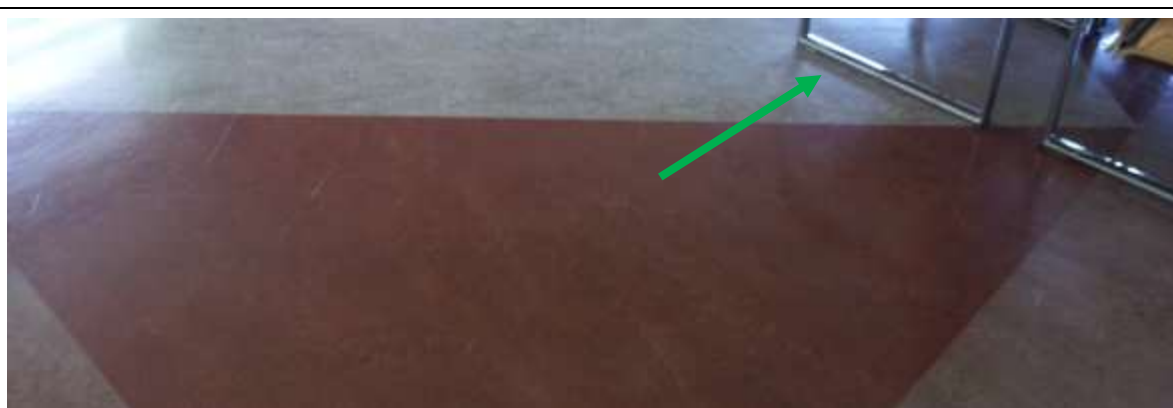
| Prélèvement | S13415-53 | Matériau | Linoléum 6 |

| Lieu/local | Rez sup, local 0 250 | Risque | 0 |

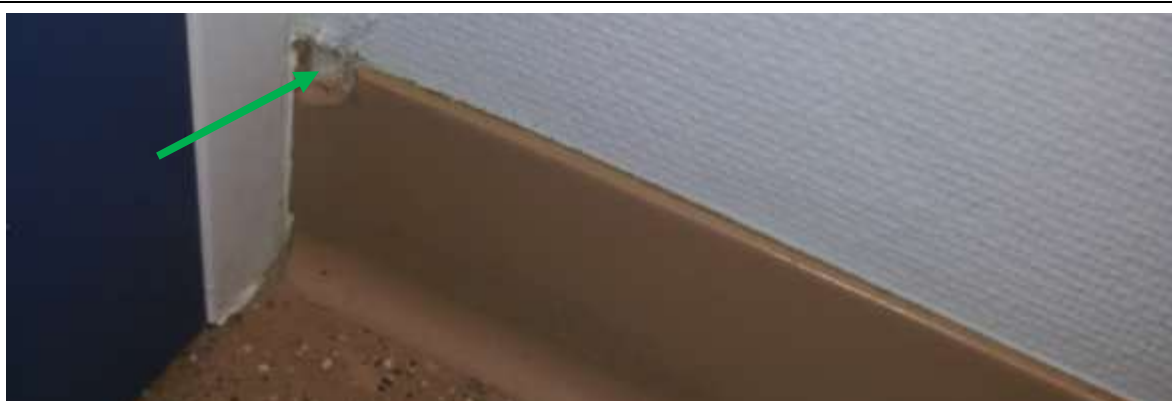
| Prélèvement | S13415-54 | Matériau | Linoléum 7 |

| Lieu/local | Rez sup, local 0 250 | Risque | 0 |

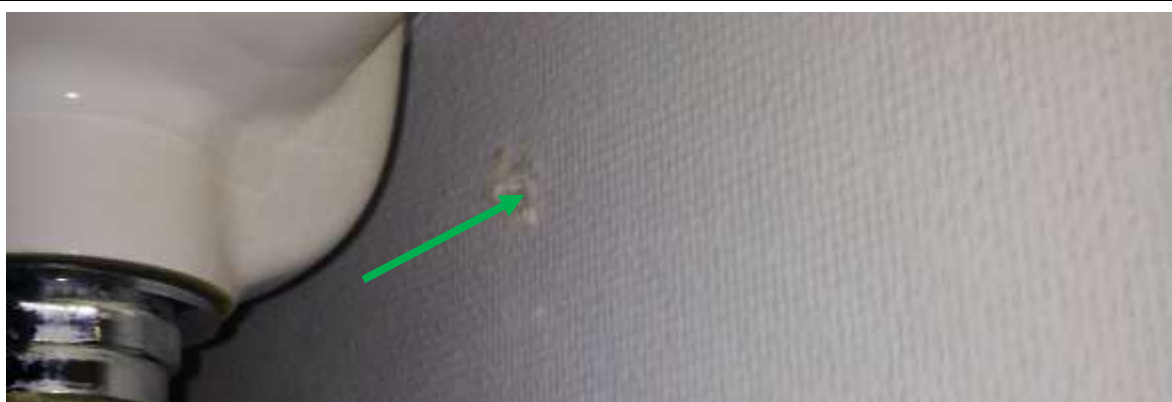
| Prélèvement | S13415-55 | Matériau | Colle de plinthe plastique 2 |

| Lieu/local | Rez sup, local 0 230 | Risque | 0 |

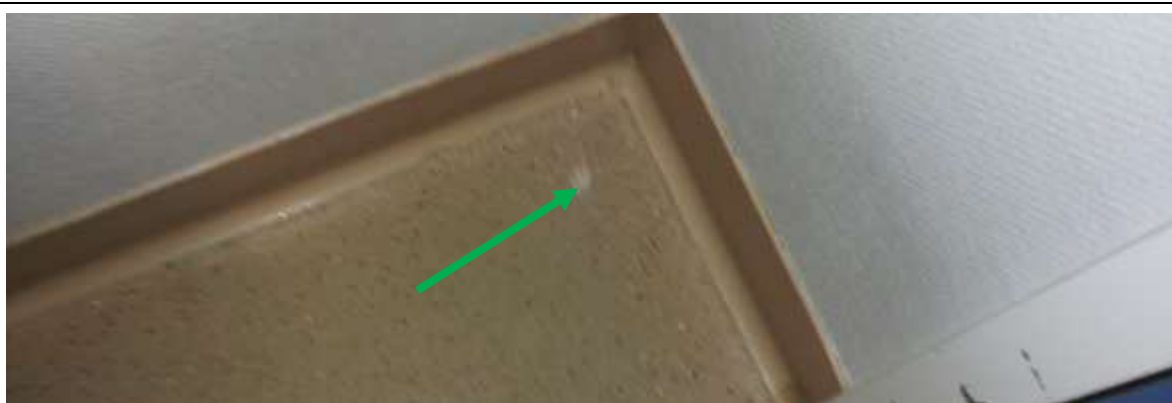
| Prélèvement | S13415-56 | Matériau | Lissage |

| Lieu/local | Rez sup, local 0 230 | Risque | 0 |

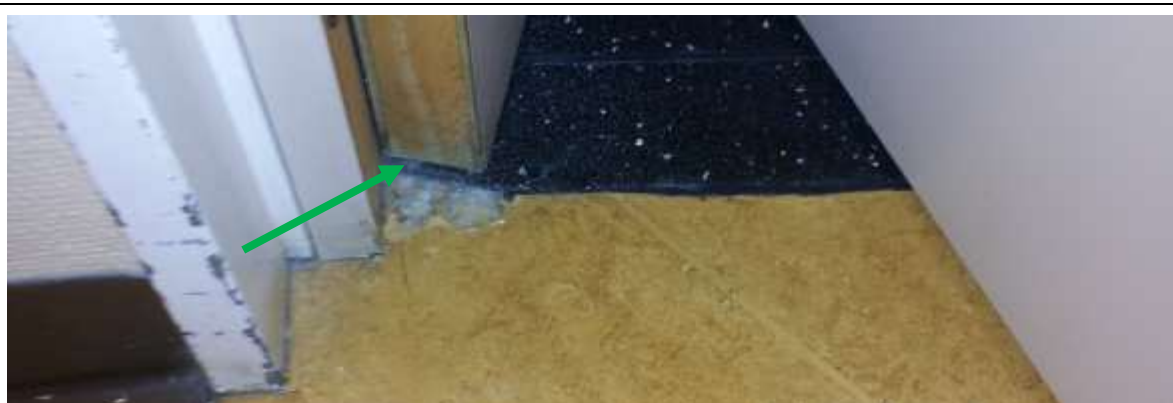
| Prélèvement | S13415-57 | Matériau | Résine |

| Lieu/local | Rez sup, local 0 204 | Risque | 0 |

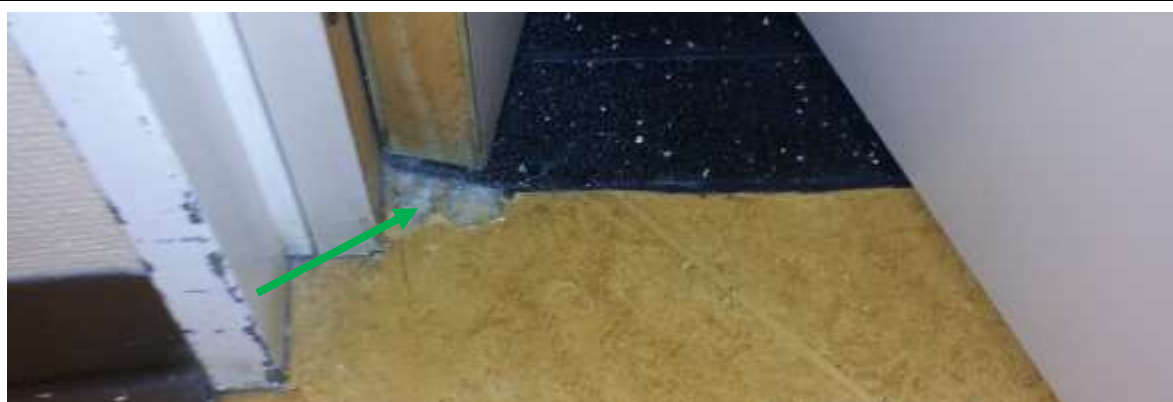
| Prélèvement | S13415-58 | Matériau | Linoléum 8 |

| Lieu/local | Rez sup, local 0 262 | Risque | 0 |

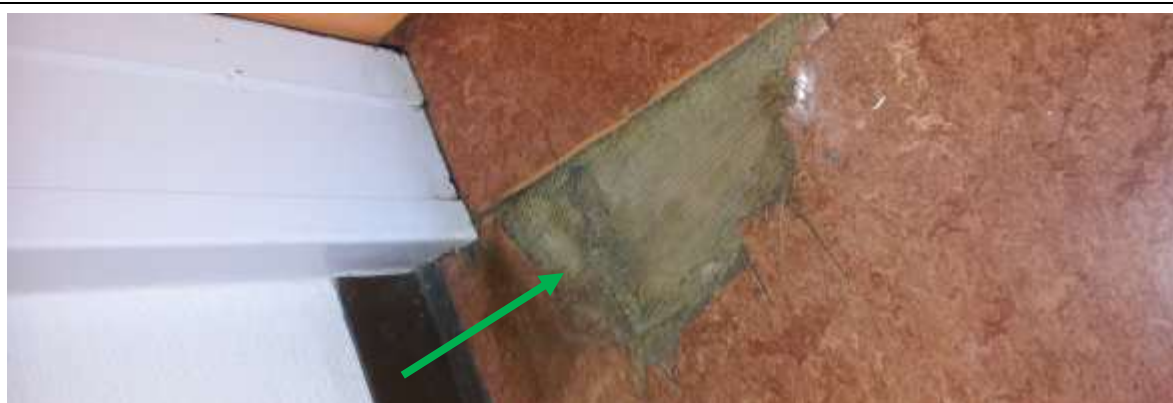
| Prélèvement | S13415-59 | Matériau | Linoléum 1 |

| Lieu/local | Rez sup, local 0 262 | Risque | 0 |

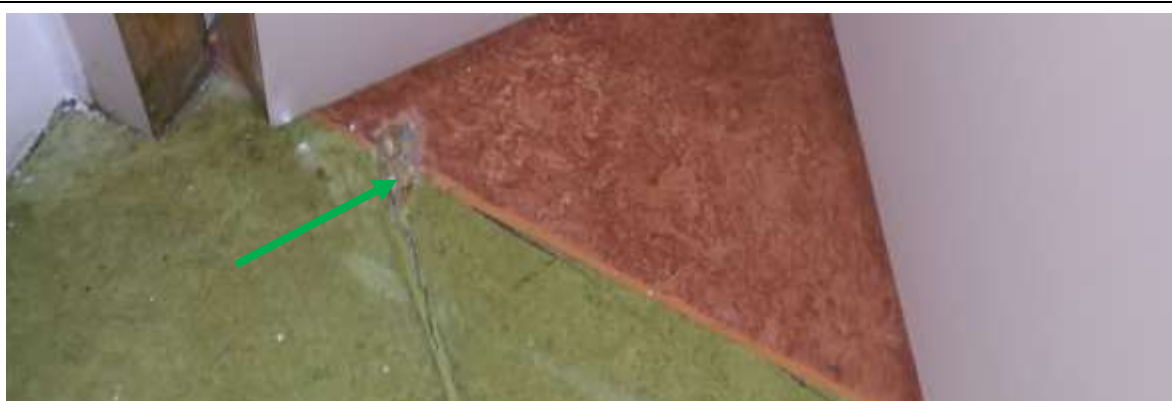
| Prélèvement | S13415-60 | Matériau | Linoléum 3 |

| Lieu/local | Rez sup, passage | Risque | 0 |

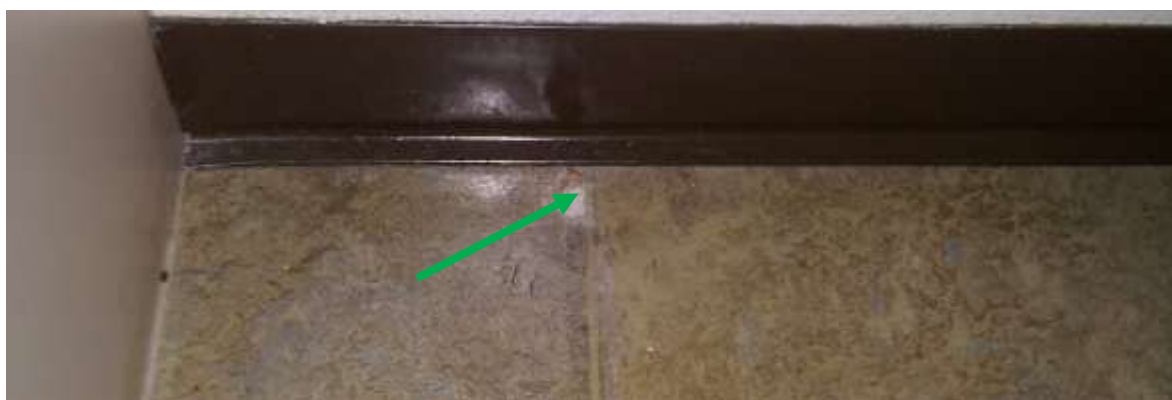
| Prélèvement | S13415-61 | Matériau | Linoléum 2 |

| Lieu/local | Rez sup, local 0 262 | Risque | 0 |

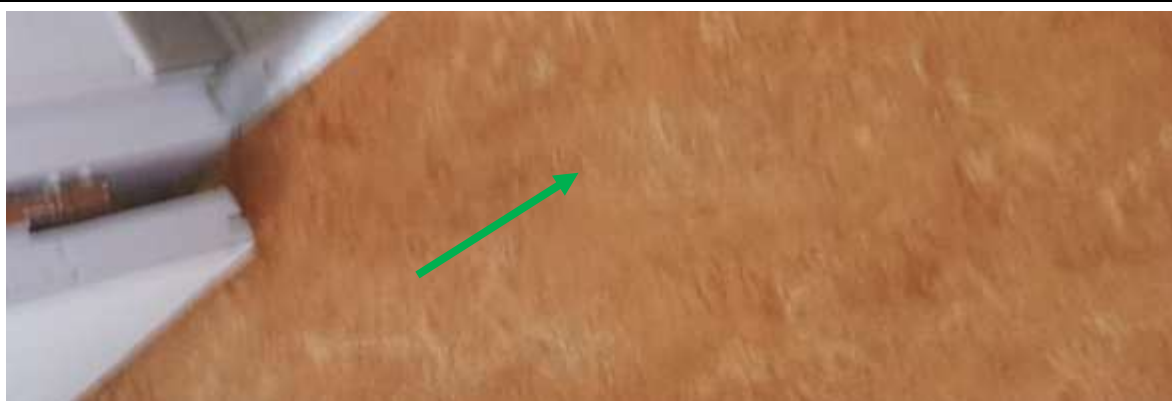
| Prélèvement | S13415-62 | Matériau | Linoléum 9 |

| Lieu/local | Rez sup, local 0 210 | Risque | 0 |

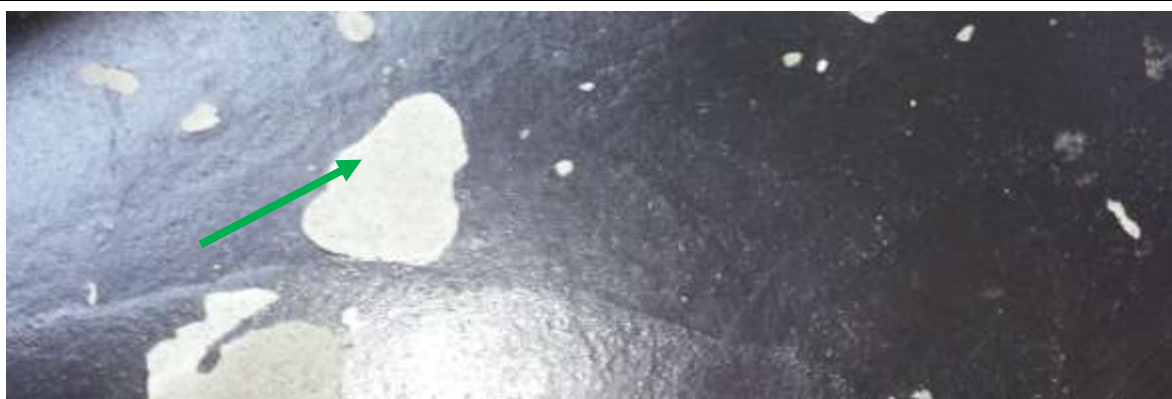
| Prélèvement | S13415-63 | Matériau | Linoléum 10 |

| Lieu/local | Rez sup, local 0 263 | Risque | 0 |

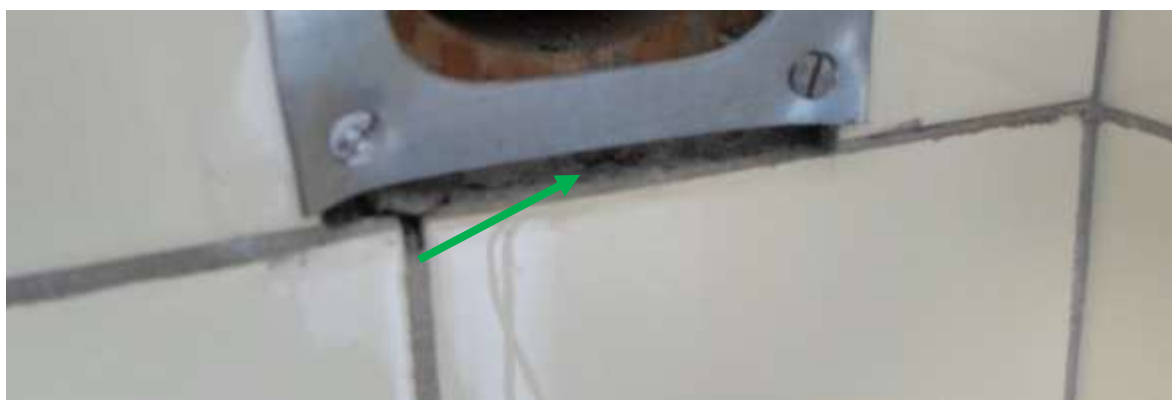
| Prélèvement | S13415-64 | Matériau | Bitume 1 |

| Lieu/local | Rez sup, hall | Risque | 0 |

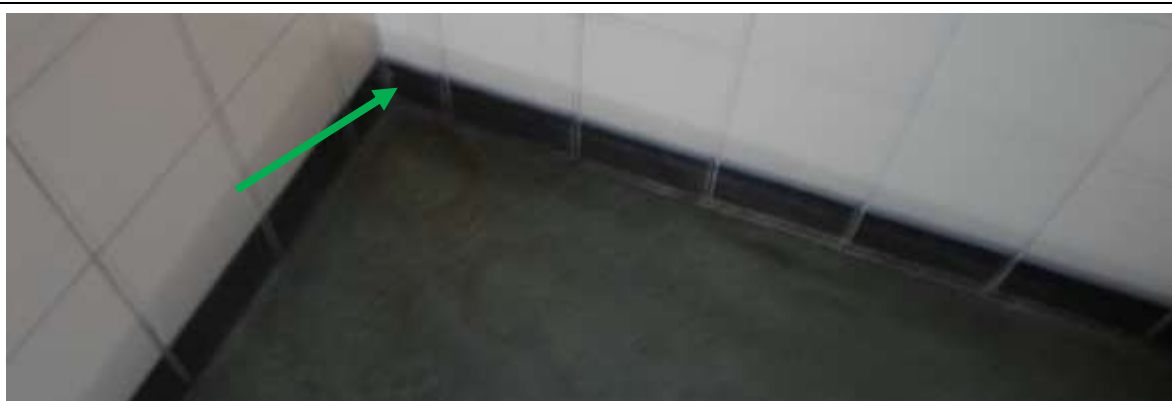
| Prélèvement | S13415-65 | Matériau | Mortier de faïence 1 |

| Lieu/local | Rez sup, local 0 079 | Risque | 0 |

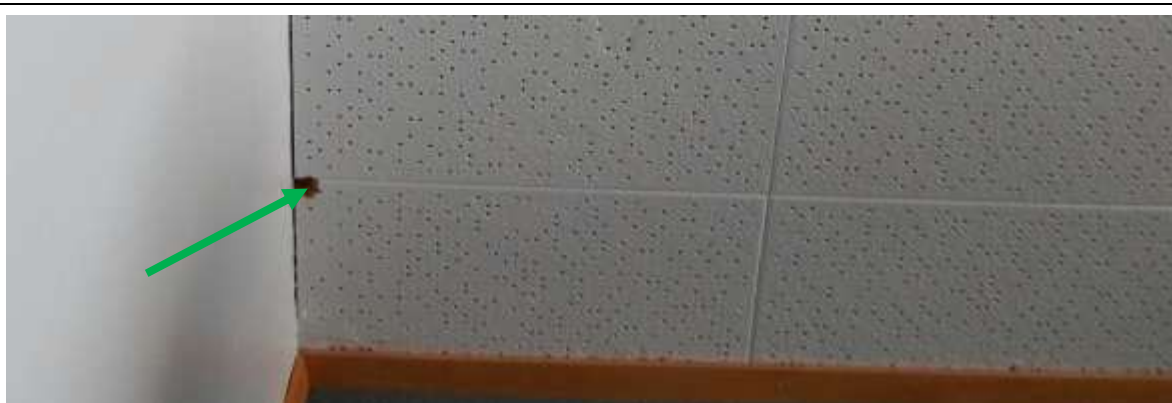
| Prélèvement | S13415-66 | Matériau | Mortier de plinthe 3 |

| Lieu/local | Rez sup, local 0 079 | Risque | 0 |

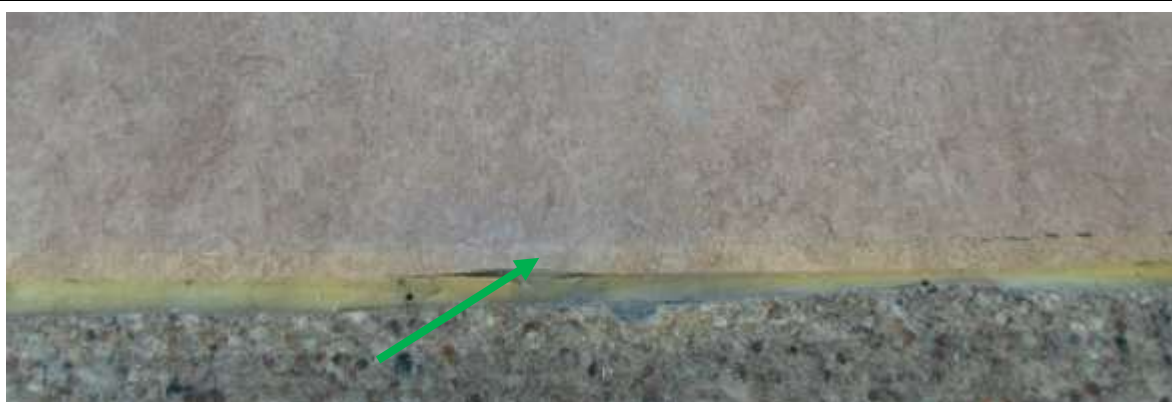
| Prélèvement | S13415-67 | Matériau | Isolation phonique 2 |

| Lieu/local | Rez sup, local 0 077 | Risque | 0 |

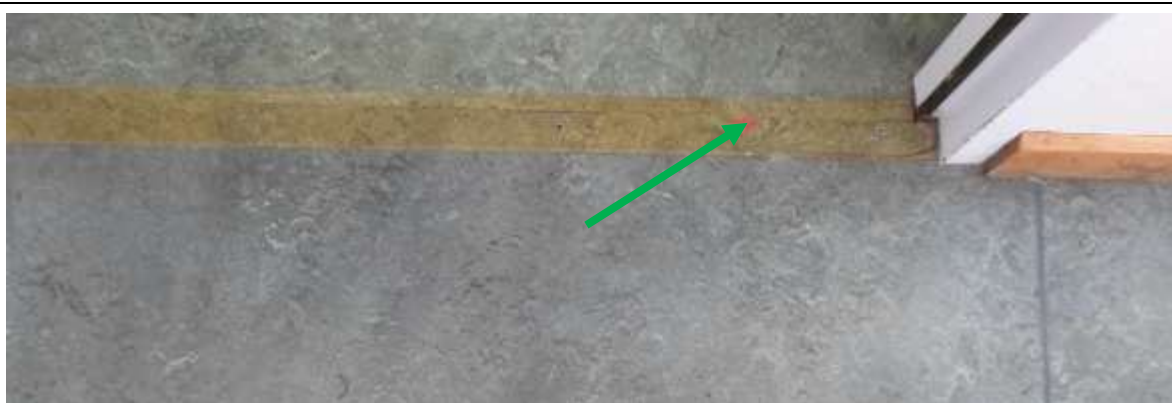
| Prélèvement | S13415-68 | Matériau | Linoléum 11 |

| Lieu/local | Rez sup, local 0 072 | Risque | 0 |

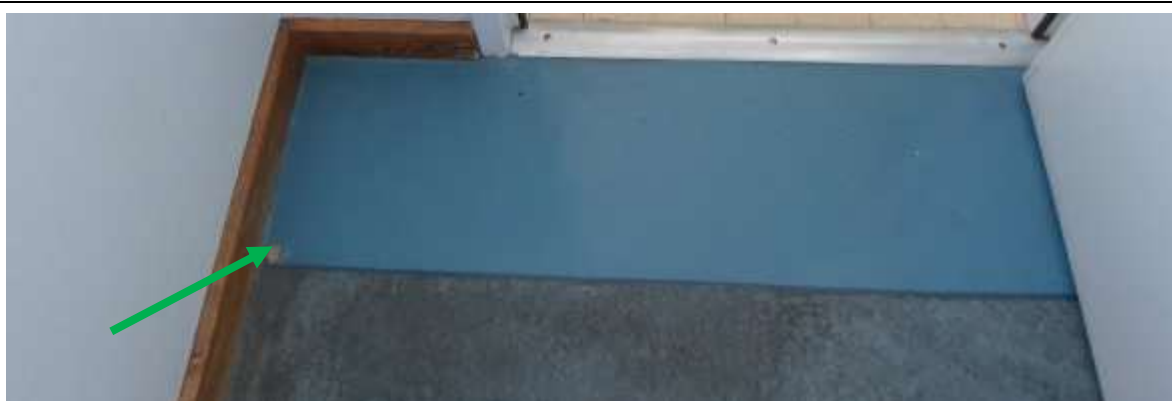
| Prélèvement | S13415-69 | Matériau | Linoléum 12 |

| Lieu/local | Rez sup, local 0 079 | Risque | 0 |

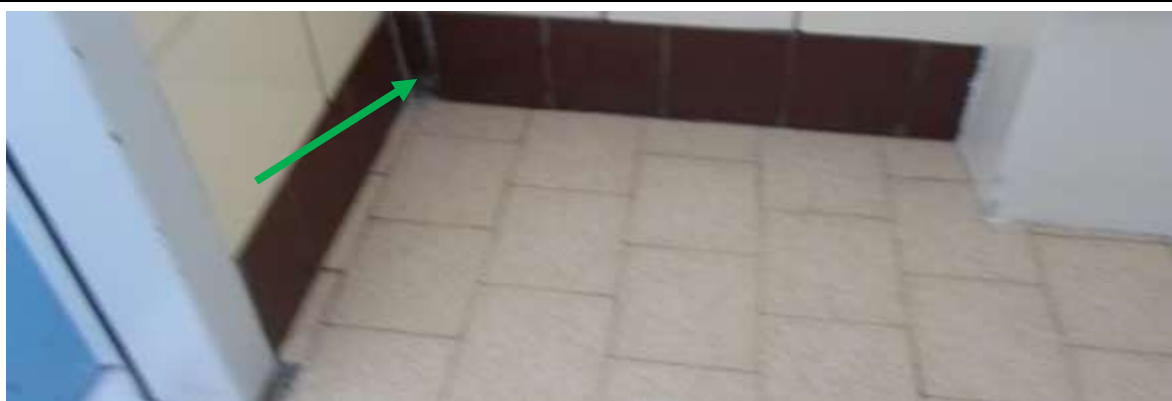
| Prélèvement | S13415-71 | Matériau | Mortier de carrelage 5 |

| Lieu/local | Rez sup, local 0 071 | Risque | 0 |

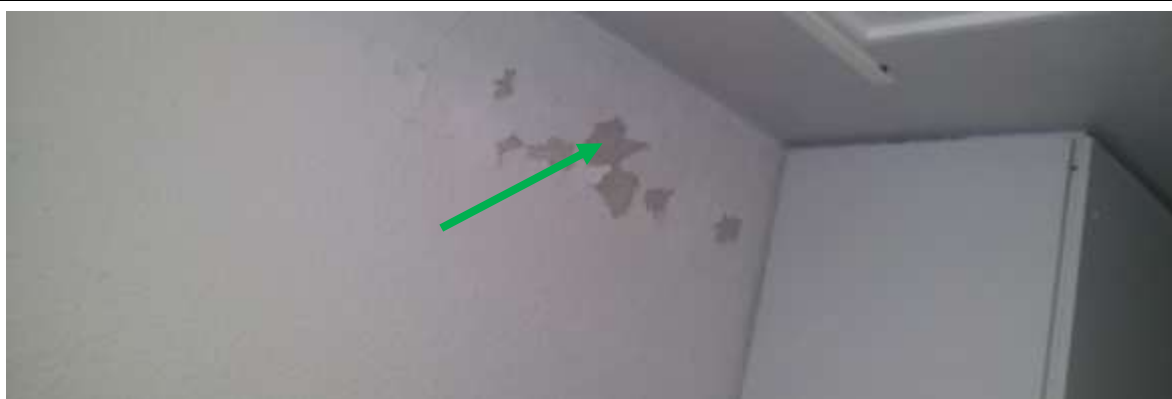
| Prélèvement | S13415-72 | Matériau | Mortier de plinthe 4 |

| Lieu/local | Rez sup, local 0 071 | Risque | 0 |

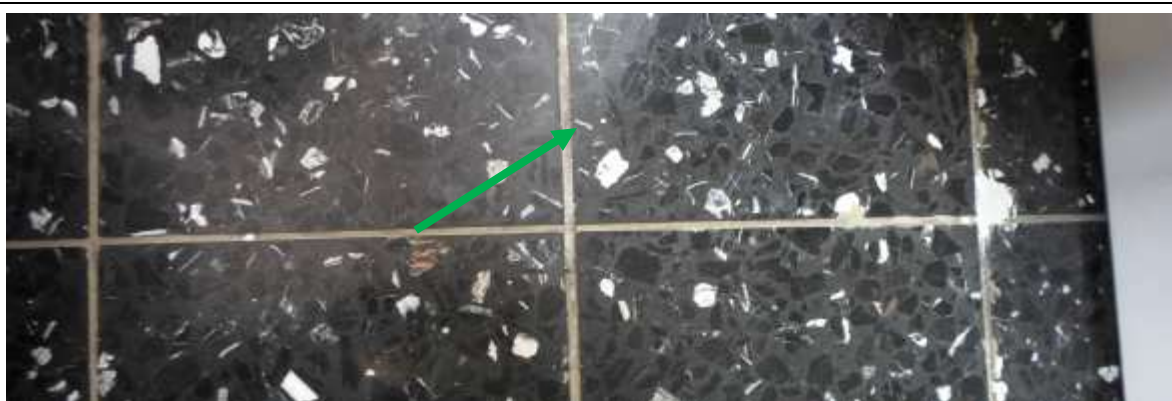
| Prélèvement | S13415-74 | Matériau | Mortier de carrelage 5 |

| Lieu/local | Rez sup, local ascenseur | Risque | 0 |

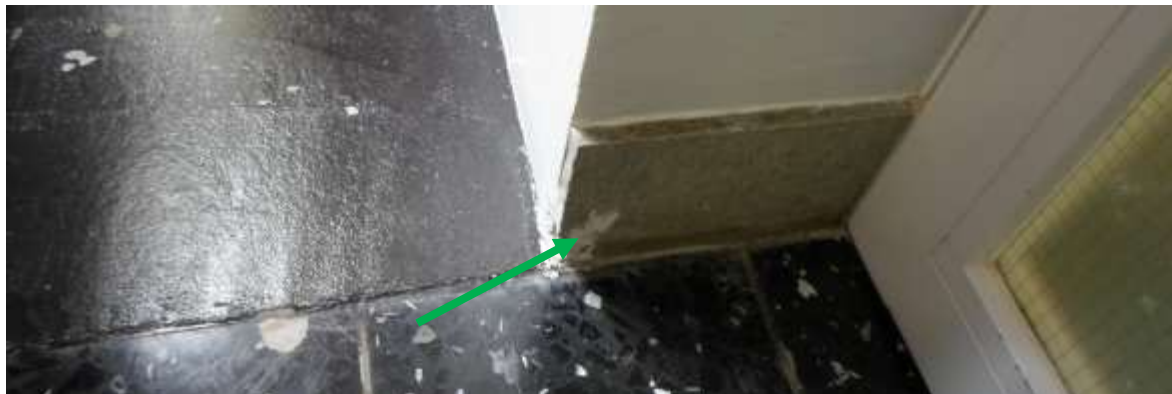
| Prélèvement | S13415-75 | Matériau | Mortier de carrelage 6 |

| Lieu/local | Rez sup, hall | Risque | 0 |

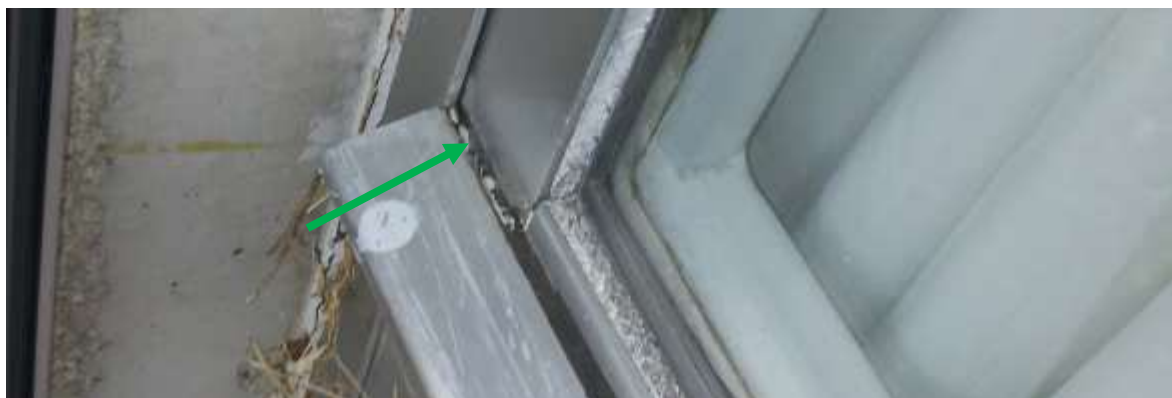
| Prélèvement | S13415-76 | Matériau | Mortier de plinthe 5 |

| Lieu/local | Rez sup, escaliers hall | Risque | 0 |

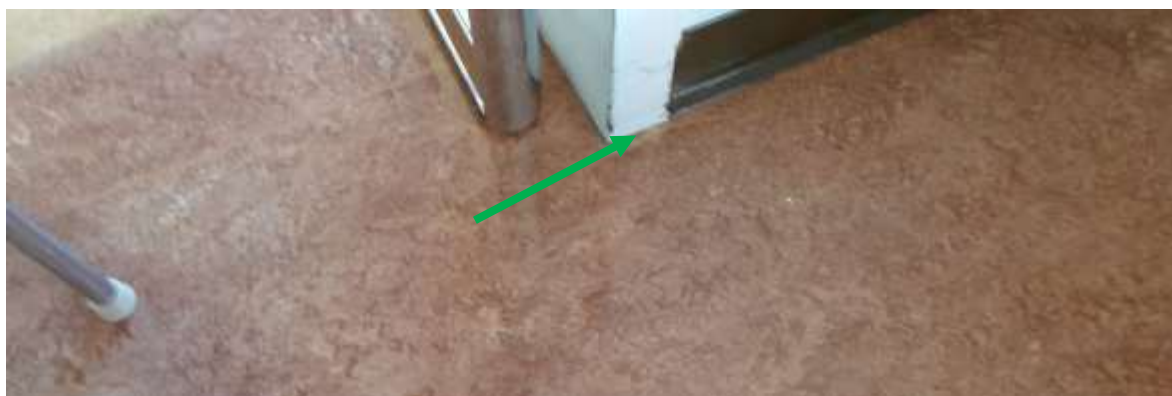
| Prélèvement | S13415-82 | Matériau | Colle de plinthe plastique 1 |

| Lieu/local | 1er étage, 366 | Risque | 0 |

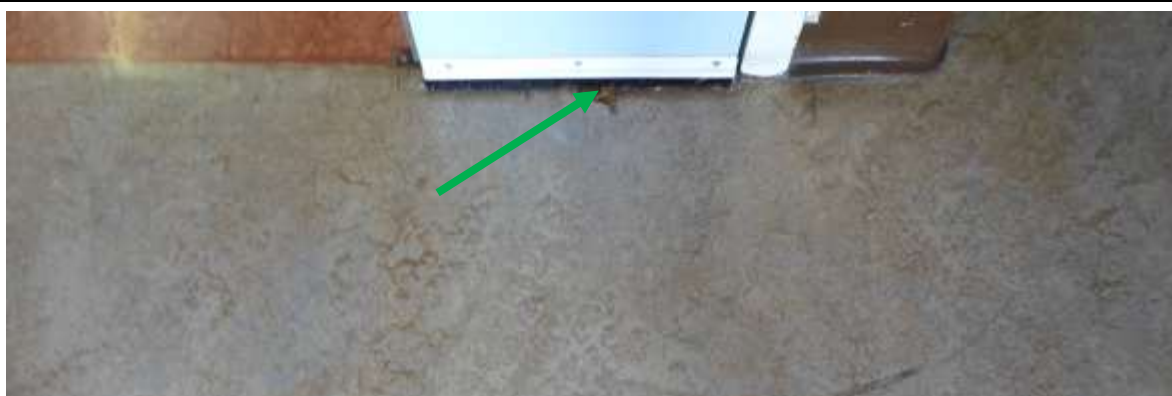
| Prélèvement | S13415-83 | Matériau | Linoléum 3 |

| Lieu/local | 1er étage, 366 | Risque | 0 |

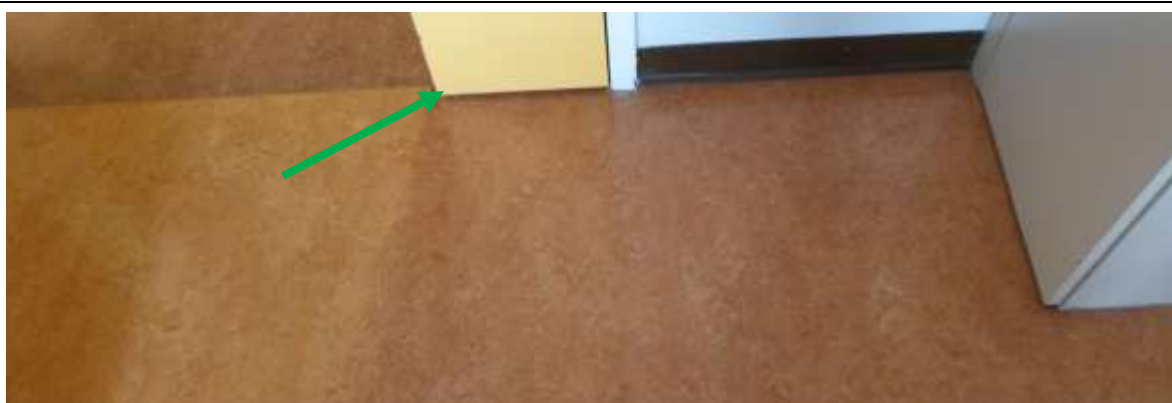
| Prélèvement | S13415-86 | Matériau | Linoléum 14 |

| Lieu/local | 1er étage, 352 | Risque | 0 |

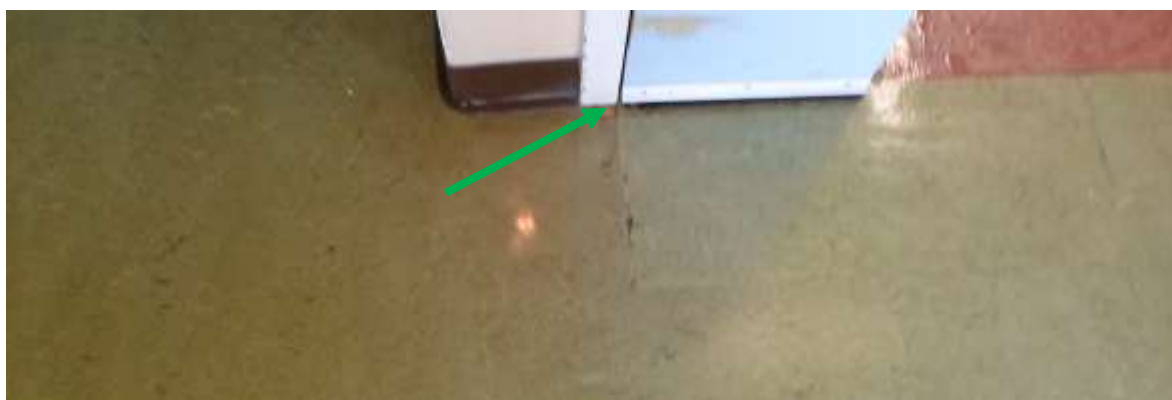
| Prélèvement | S13415-87 | Matériau | Linoléum 1 |

Colle analysée séparément: négative

| Lieu/local | 1er étage, 354 | Risque | 0 |

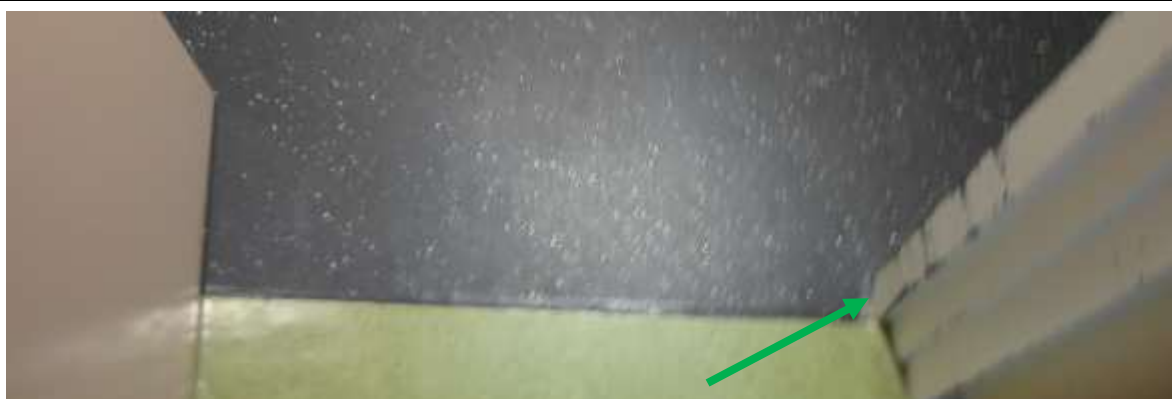
| Prélèvement | S13415-89 | Matériau | Peinture 1 |

| Lieu/local | 1er étage, couloir | Risque | 0 |

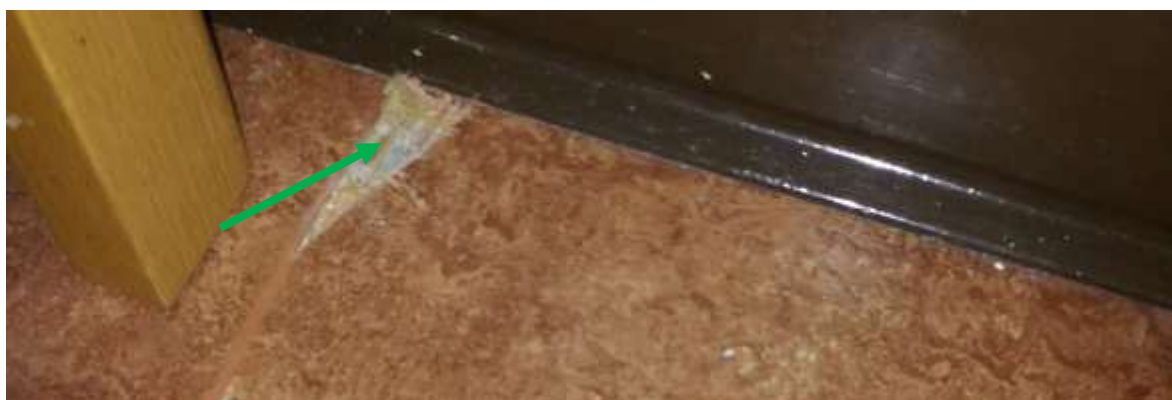
| Prélèvement | S13415-90 | Matériau | Linoléum 8 |

Colle analysée séparément: négative

| Lieu/local | 1er étage, 357 | Risque | 0 |

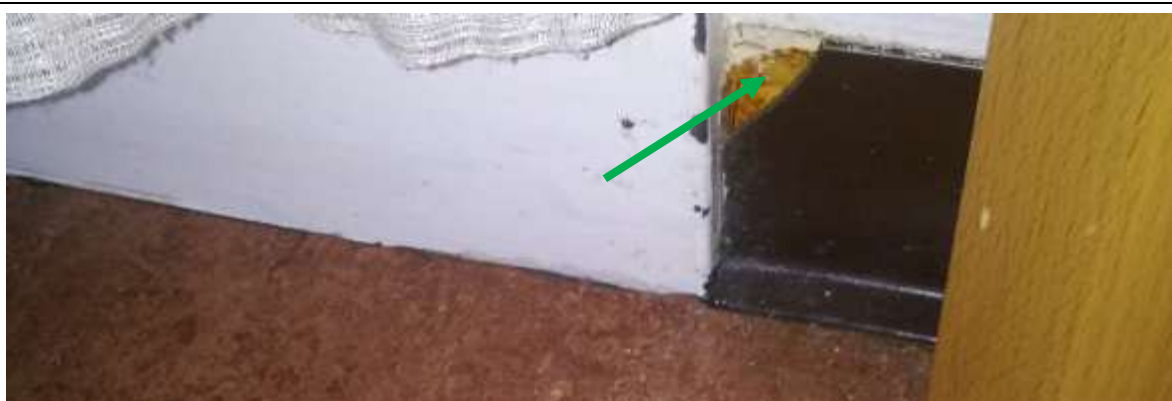
| Prélèvement | S13415-91 | Matériau | Linoléum 3 |

Colle analysée séparément: négative

| Lieu/local | 2ème étage, 452 | Risque | 0 |

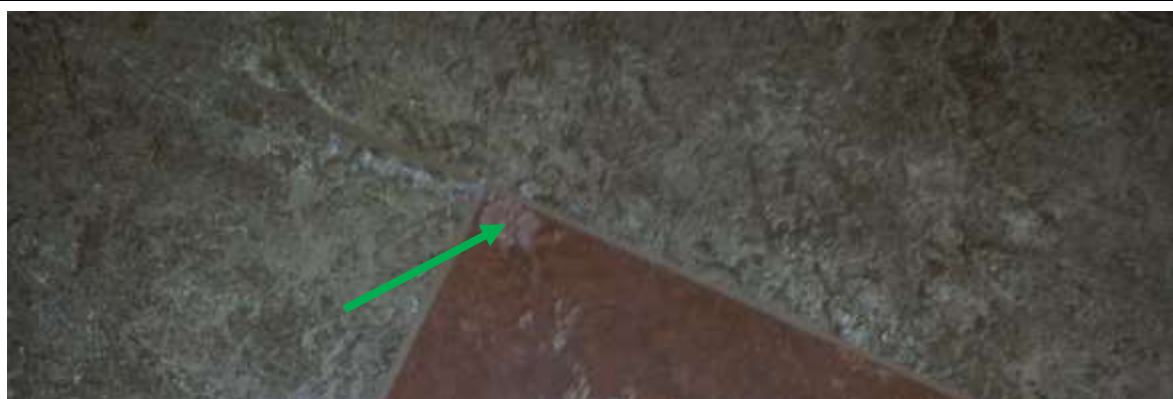
| Prélèvement | S13415-92 | Matériau | Colle de plinthe plastique 1 |

| Lieu/local | 2ème étage, 452 | Risque | 0 |

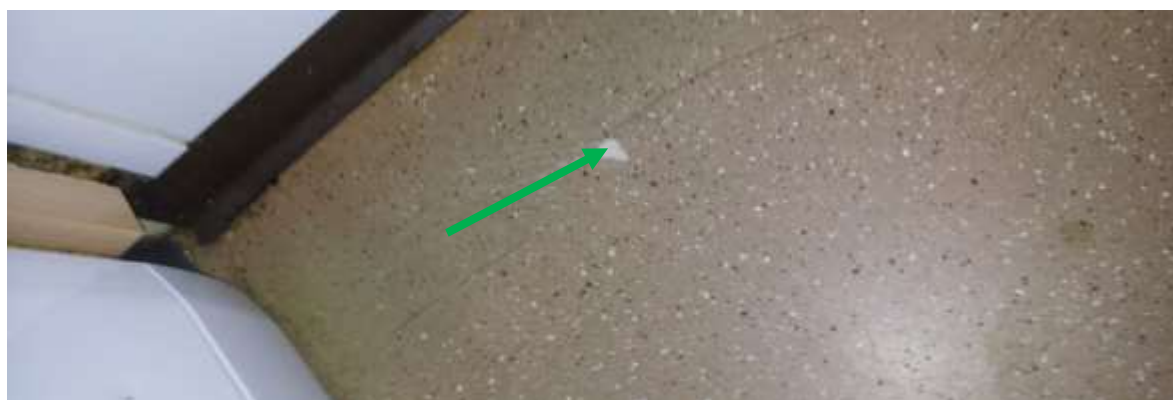
| Prélèvement | S13415-93 | Matériau | Linoléum 6 |

| Lieu/local | 2ème étage, 452 | Risque | 0 |

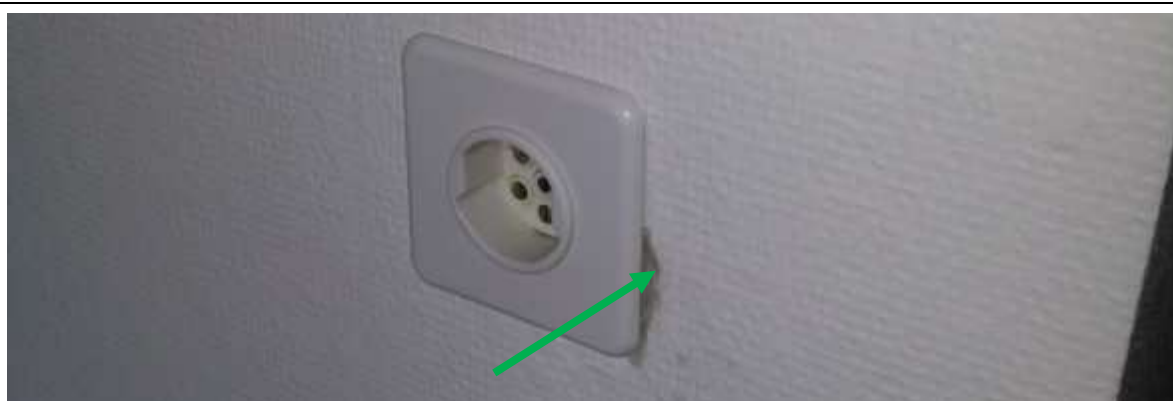
| Prélèvement | S13415-94 | Matériau | Résine |

| Lieu/local | 2ème étage, 400 | Risque | 0 |

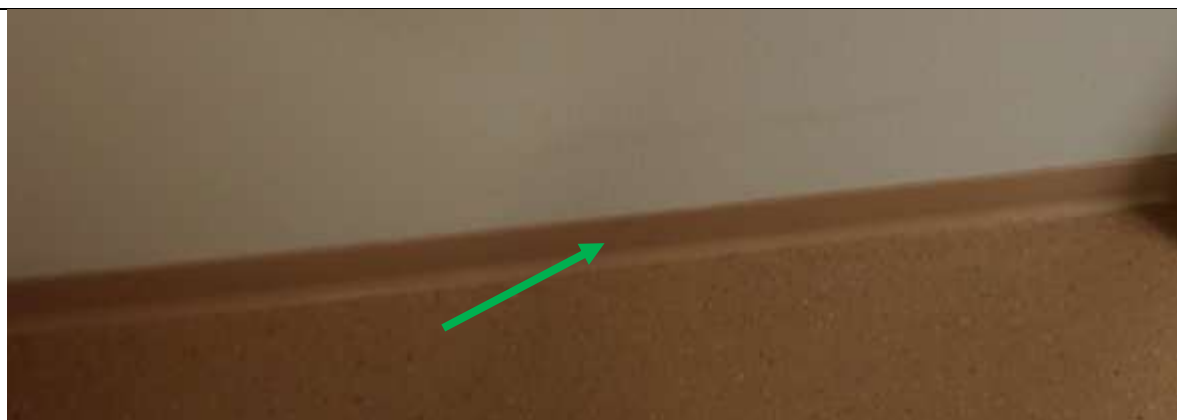
| Prélèvement | S13415-95 | Matériau | Lissage |

| Lieu/local | 2ème étage, 400 | Risque | 0 |

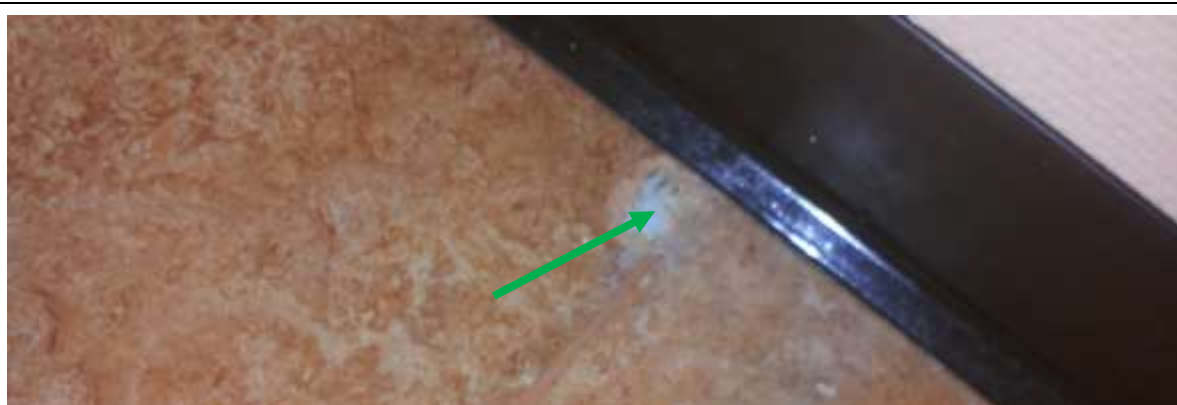
| Prélèvement | S13415-96 | Matériau | Colle de plinthe plastique 2 |

| Lieu/local | 2ème étage, 402 | Risque | 0 |

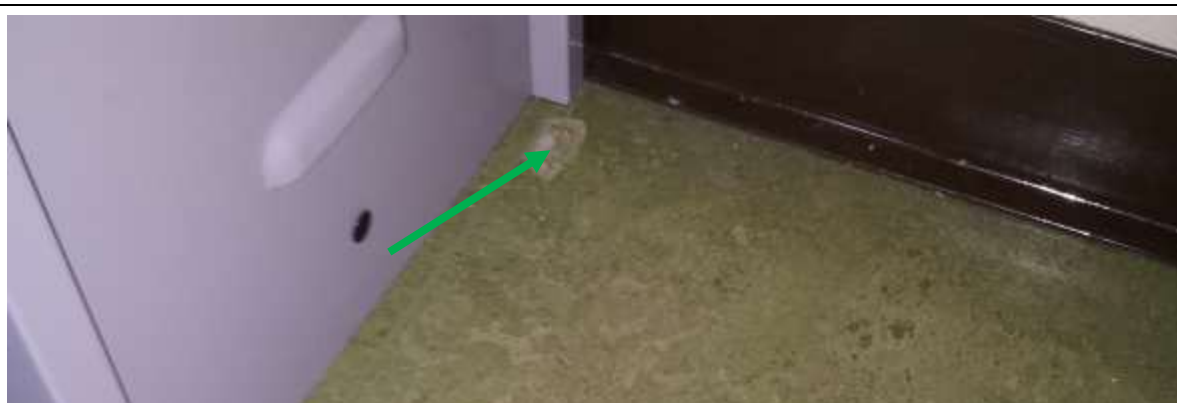
| Prélèvement | S13415-97 | Matériau | Linoléum 1 |

| Colle analysée séparément: négative | | | |
| Lieu/local | 2ème étage, 403 | Risque | 0 |

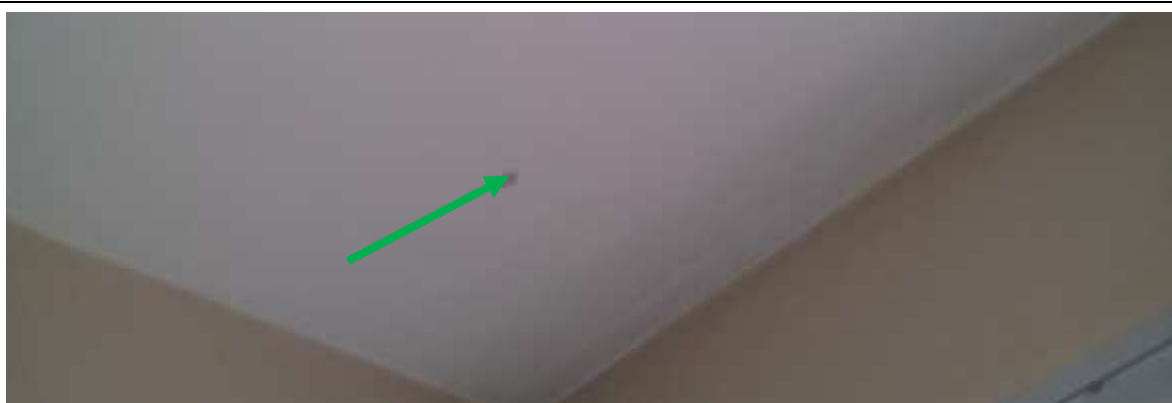
| Prélèvement | S13415-98 | Matériau | Linoléum 2 |

| Colle analysée séparément: négative | | | |
| Lieu/local | 2ème étage, 407 | Risque | 0 |

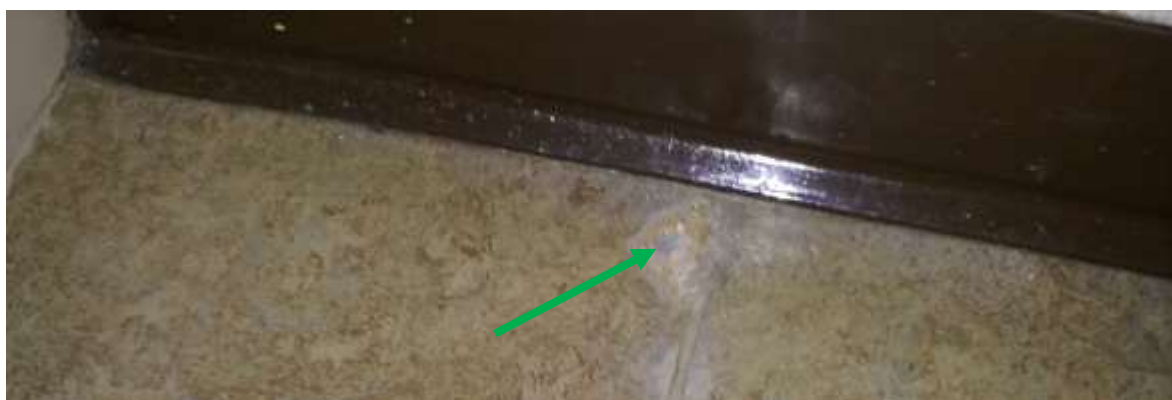
| Prélèvement | S13415-99 | Matériau | Peinture 1 |

| Lieu/local | 2ème étage, 407 | Risque | 0 |

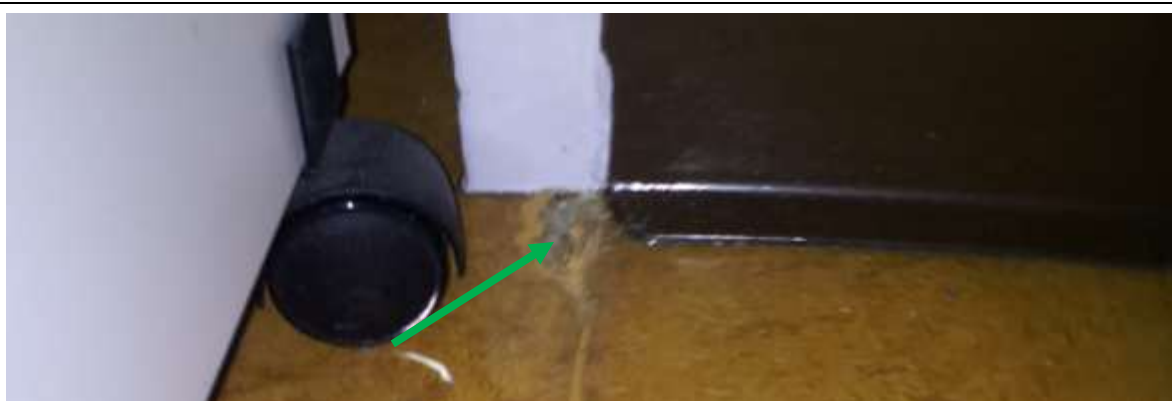
| Prélèvement | S13415-100 | Matériau | Linoléum 9 |

| Colle analysée séparément: négative | | | |
| Lieu/local | 2ème étage, 408 | Risque | 0 |

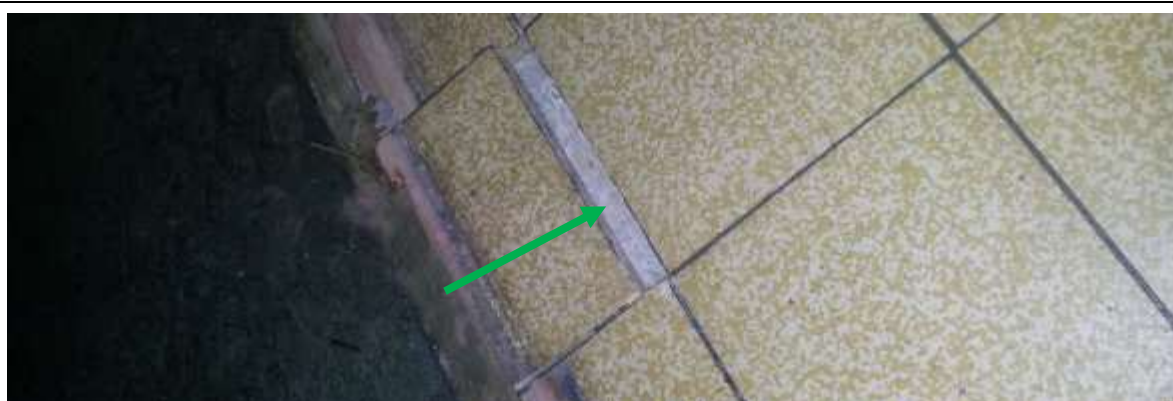
| Prélèvement | S13415-101 | Matériau | Linoléum 8 |

| Colle analysée séparément: négative | | | |
| Lieu/local | 2ème étage, 421 | Risque | 0 |

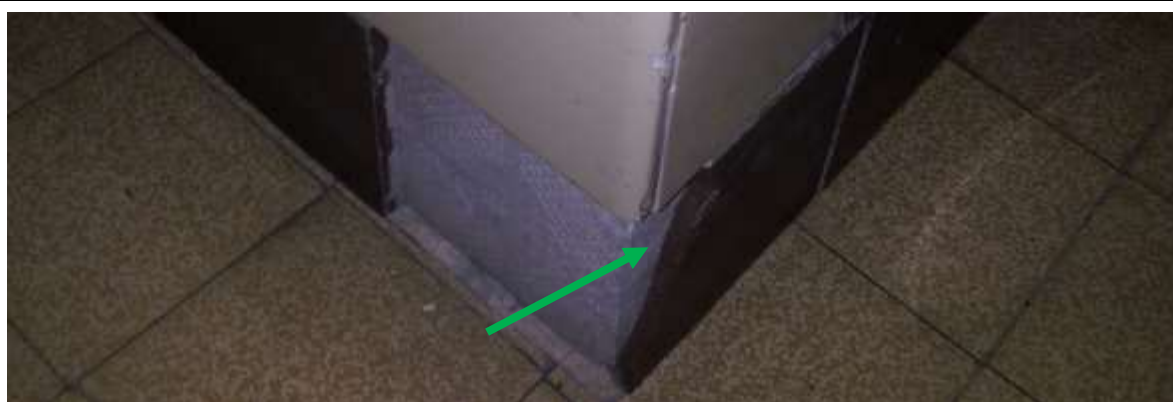
| Prélèvement | S13415-102 | Matériau | Mortier de carrelage 5 |

| Lieu/local | 2ème étage, 421 | Risque | 0 |

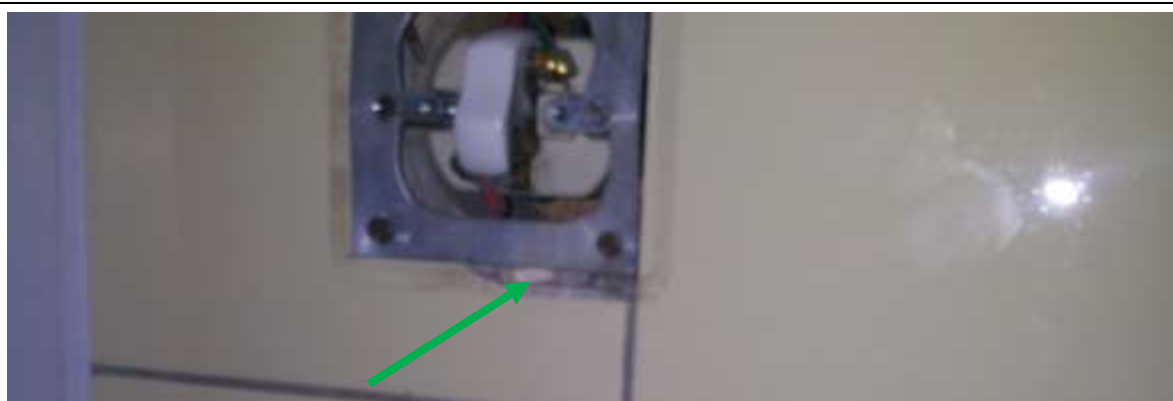
| Prélèvement | S13415-103 | Matériau | Mortier de plinthe 4 |

| Lieu/local | 2ème étage, 421 | Risque | 0 |

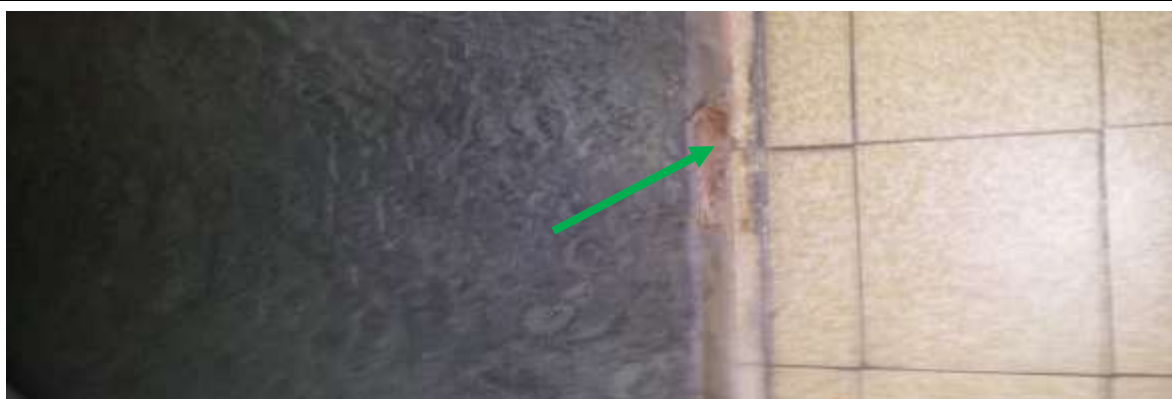
| Prélèvement | S13415-104 | Matériau | Mortier de faïence 1 |

| Lieu/local | 2ème étage, 421 | Risque | 0 |

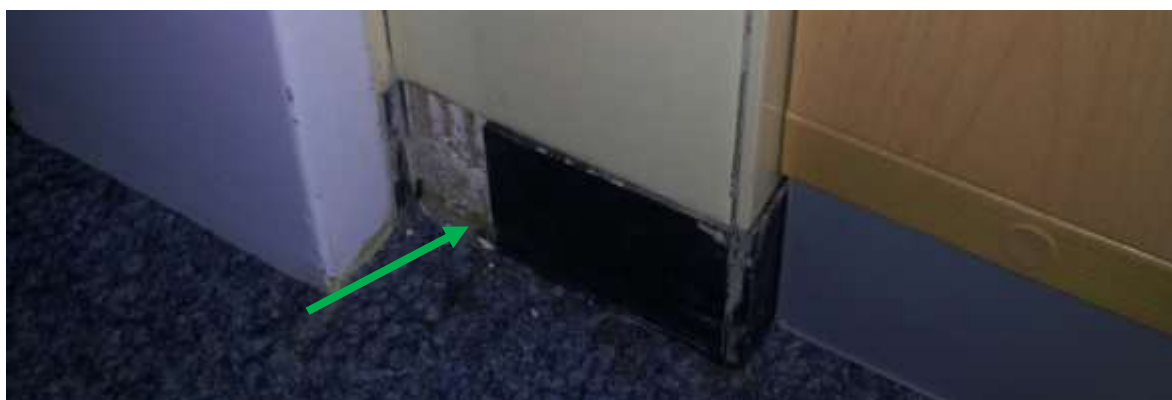
| Prélèvement | S13415-105 | Matériau | Linoléum 15 |

Colle analysée séparément: négative

| Lieu/local | 2ème étage, 420 | Risque | 0 |

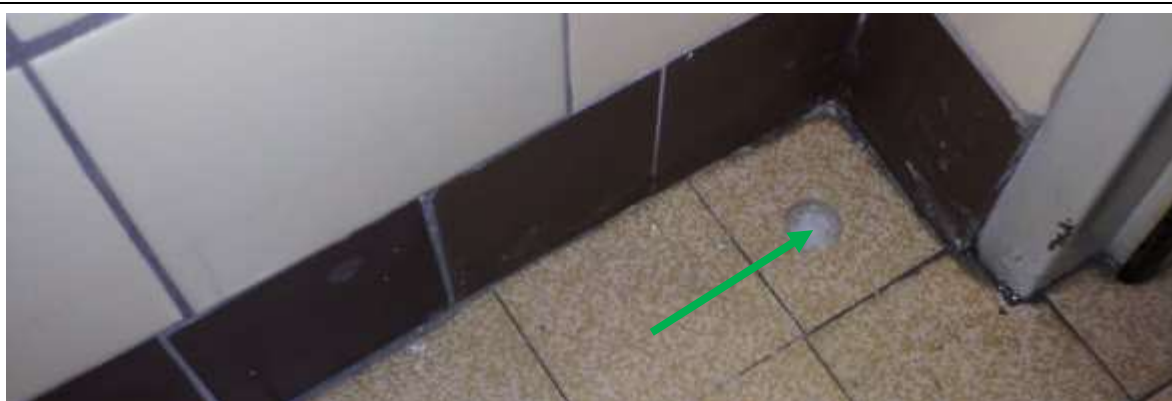
| Prélèvement | S13415-106 | Matériau | Colle de plinthe 3 |

| Lieu/local | 2ème étage, 420 | Risque | 0 |

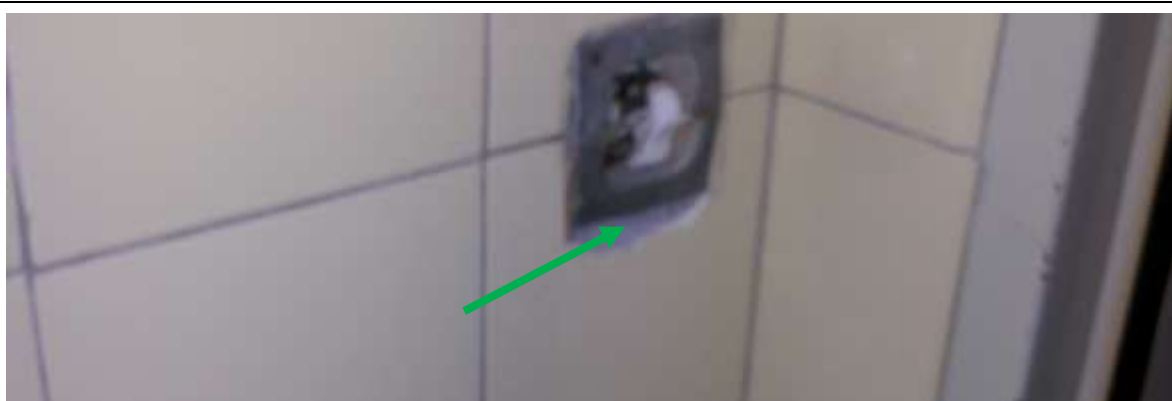
| Prélèvement | S13415-107 | Matériau | Mortier de carrelage 5 |

| Lieu/local | 2ème étage, 431 | Risque | 0 |
