# Expertise amiante

## Avant Travaux

Travaux de transformation  
Complexe hospitalier de Cery  
Bâtiment 20  
Route de Cery  
1008 Prilly

| Titre du rapport: | Travaux de transformation<br>Complexe hospitalier de Cery<br>Bâtiment 20<br>Route de Cery<br>1008 Prilly<br>13415D |

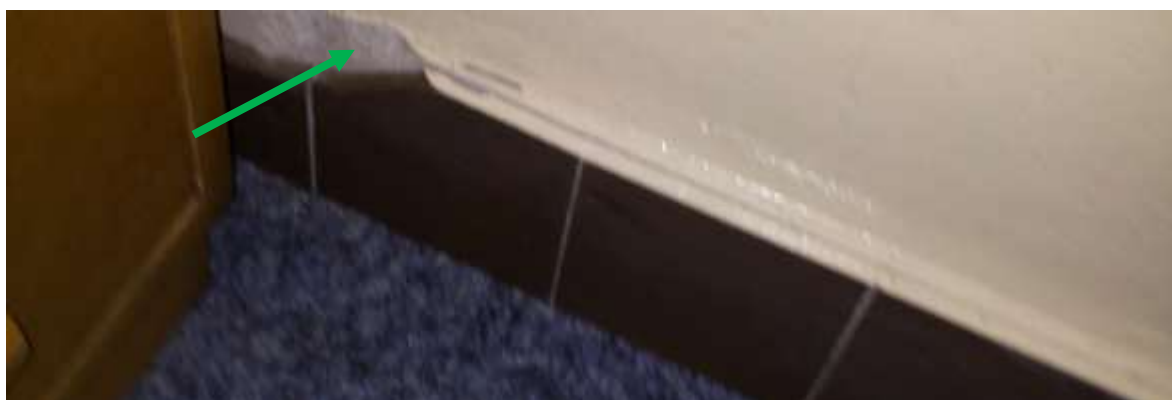
| Prélèvement | S13415-108 | Matériau | Mortier de faïence 1 |

| Lieu/local | 2ème étage, 431 | Risque | 0 |

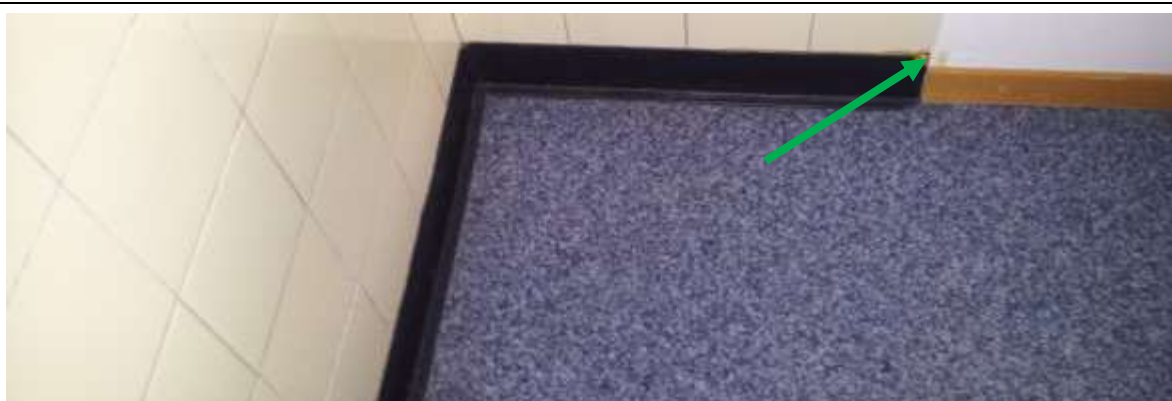
| Prélèvement | S13415-109 | Matériau | Mortier de plinthe 4 |

| Lieu/local | 2ème étage, 432 | Risque | 0 |

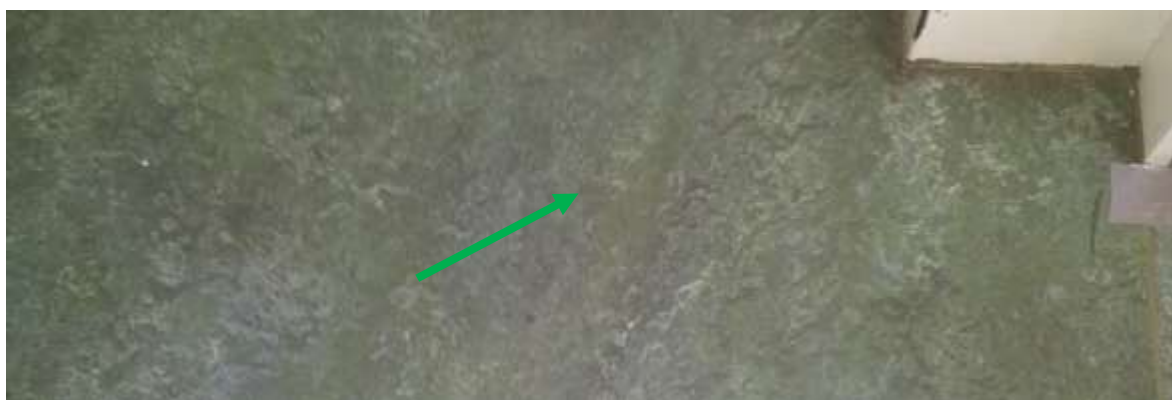
| Prélèvement | S13415-111 | Matériau | Linoléum 16 |

Colle analysée séparément: négative

| Lieu/local | 2ème étage, pass. bureaux | Risque | 0 |

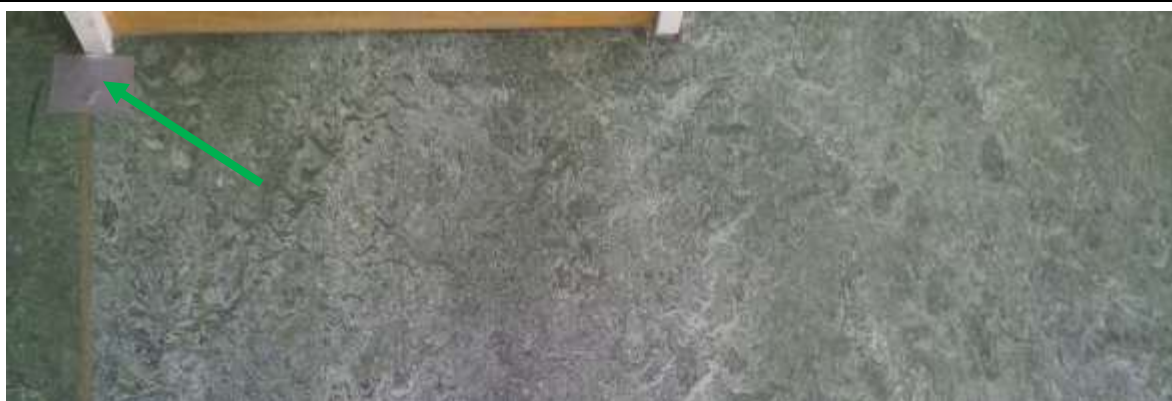
| Prélèvement | S13415-112 | Matériau | Linoléum 17 |

Colle analysée séparément: négative

| Lieu/local | 2ème étage, hall | Risque | 0 |

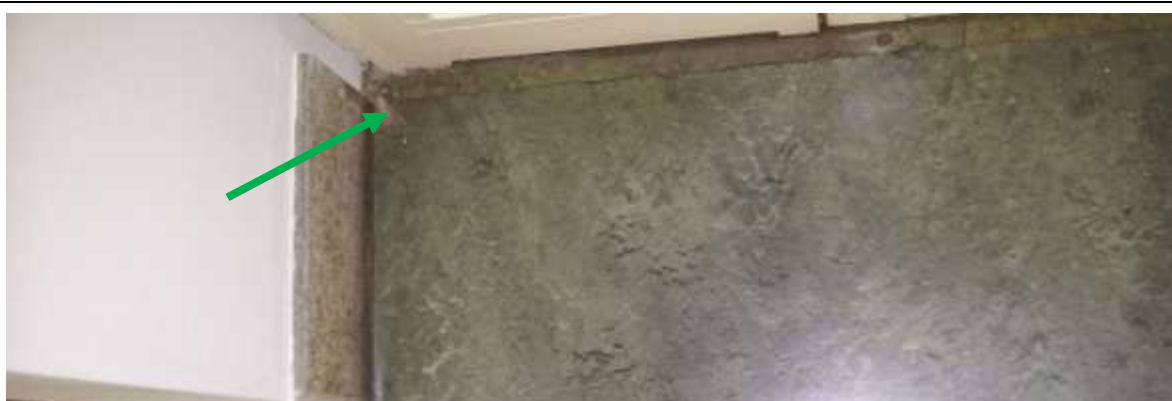
| Prélèvement | S13415-113 | Matériau | Linoléum 18 |

Colle analysée séparément: négative

| Lieu/local | 2ème étage, hall | Risque | 0 |

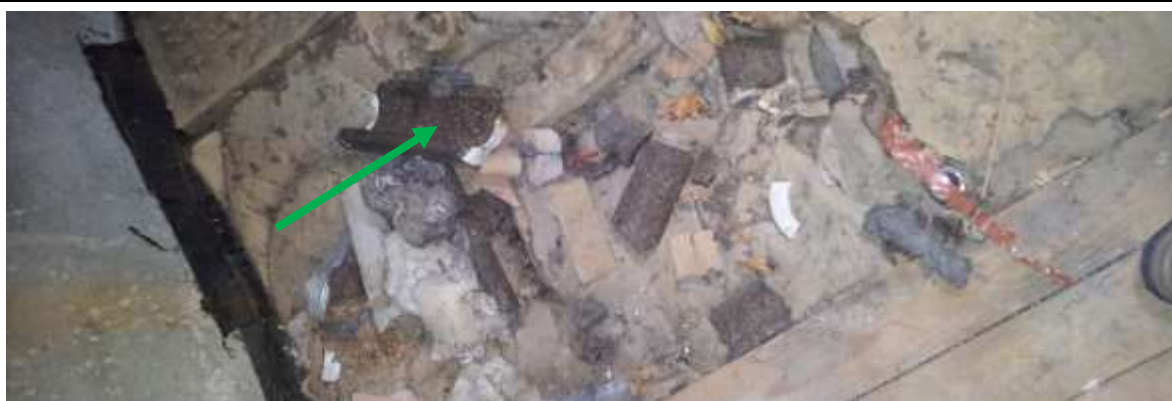
| Prélèvement | S13415-116 | Matériau | Calorifugeage 2 |

| Lieu/local | Combles | Risque | 0 |

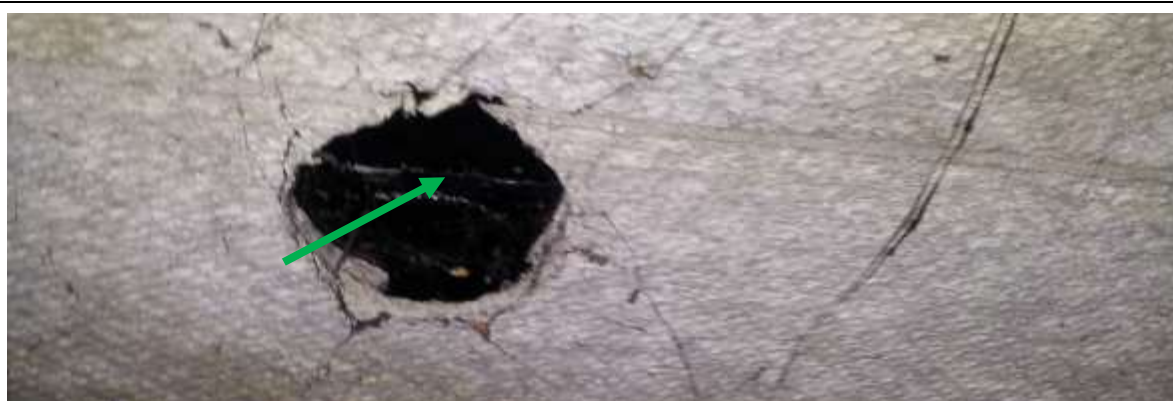
| Prélèvement | S13415-118 | Matériau | Calorifugeage 1 |

| Lieu/local | Combles | Risque | 0 |

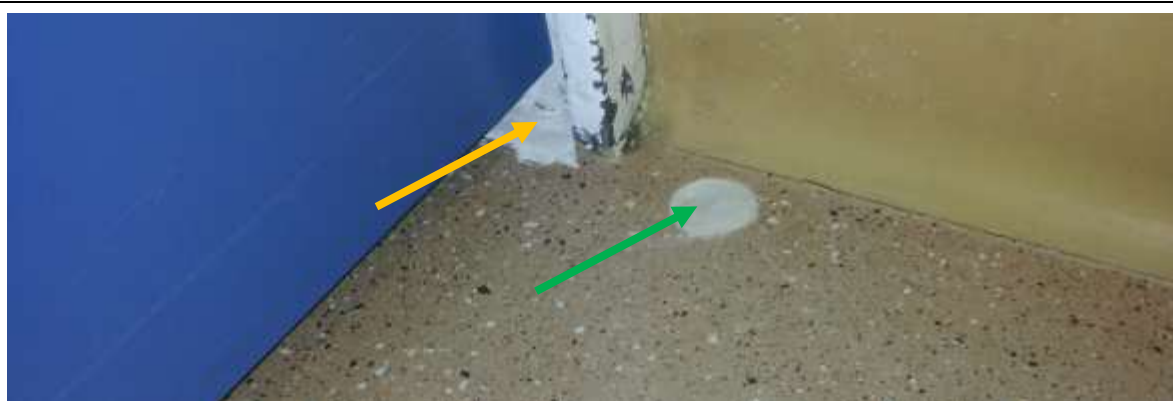
| Prélèvement | S13415-84a | Matériau | Colle de plinthe plastique 2 |

| Contre-analyse (prise à proximité du prélèvement précédent) | | | |
| Lieu/local | 1er étage, 331 | Risque | 0 |

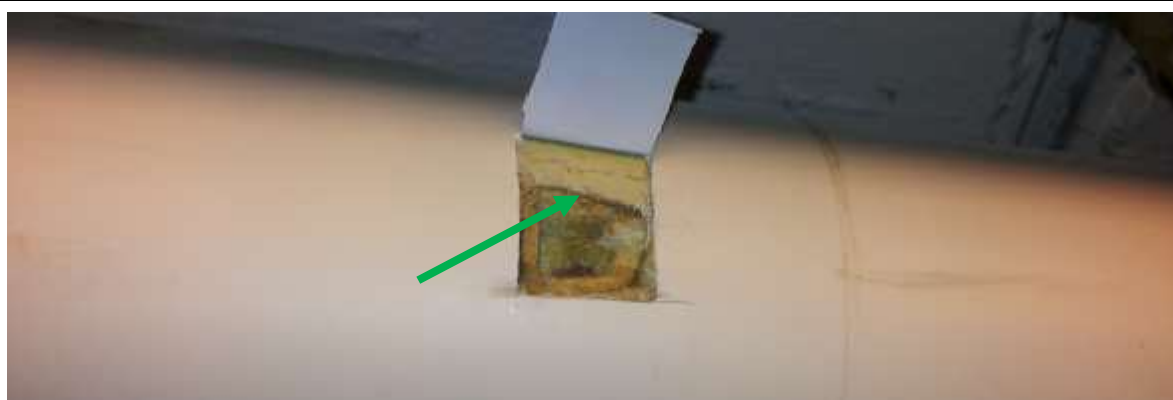
| Prélèvement | S13415-85a | Matériau | Ragréage 3 |

Contre-analyse (prise à proximité du prélèvement précédent)

| Lieu/local | 1er étage, 331 | Risque | 0 |

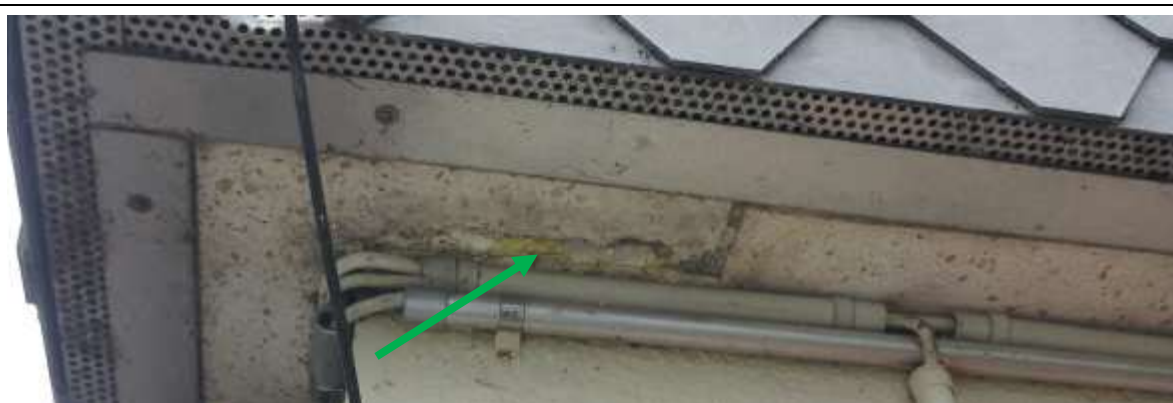
| Prélèvement | S13415-121 | Matériau | Calorifugeage 2 |

| Lieu/local | Sous-sol, chaufferie | Risque | 0 |

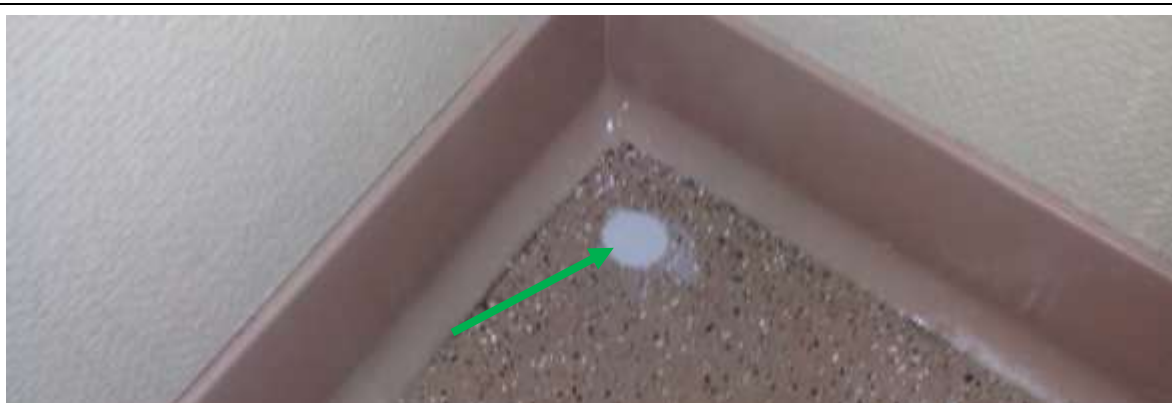
| Prélèvement | S13415-125 | Matériau | Isolation |

| Lieu/local | Rez inf, façade est | Risque | 0 |

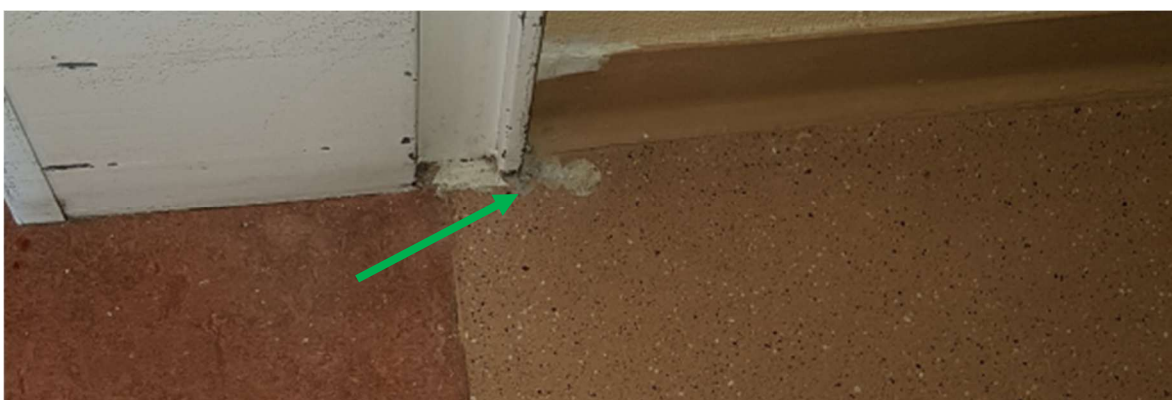
| Prélèvement | S13415-126 | Matériau | Ragréage 3 |

| Lieu/local | Rez sup, 201 | Risque | 0 |

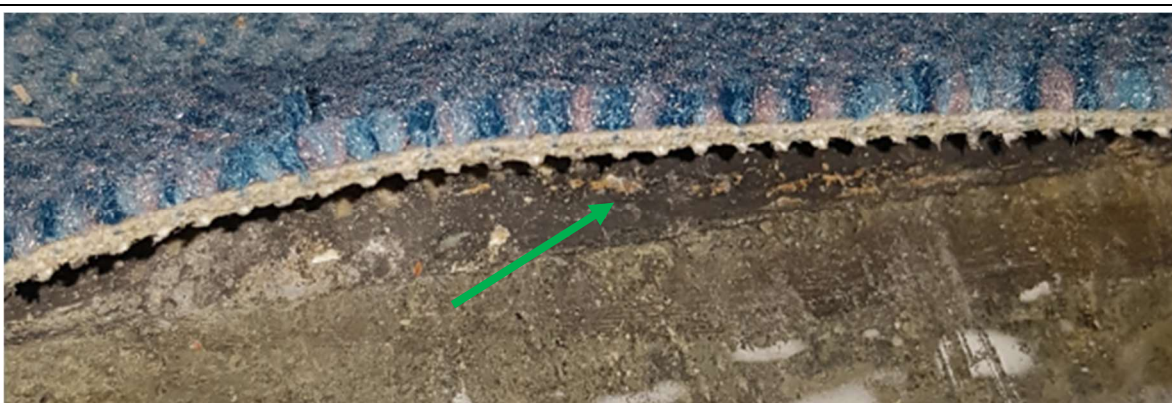
| Prélèvement | S13415-85b | Matériau | Résine |

| Lieu/local | 1 <sup>er</sup> étage, WC 131 | Risque | 0 |

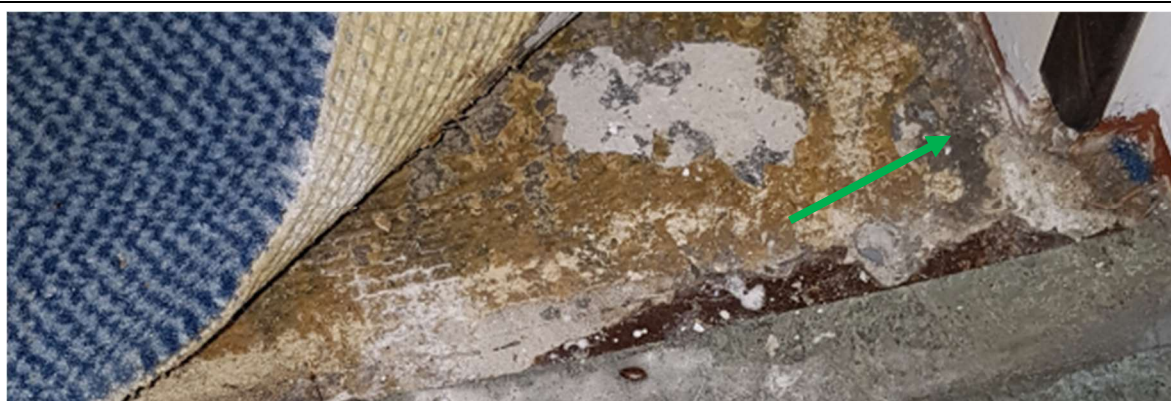
| Prélèvement | S13415-132 | Matériau | Colle bitume |

| Lieu/local | Rez supérieur, bureau extension | Risque | 0 |

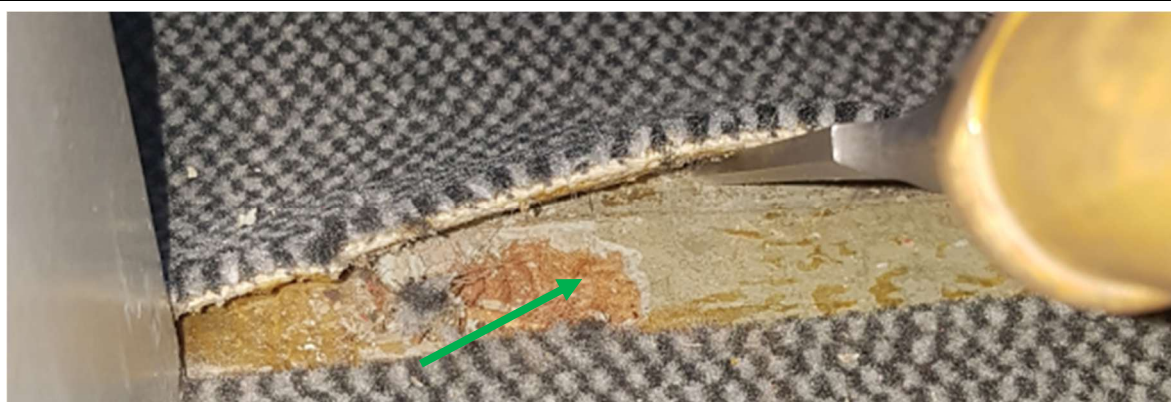
| Prélèvement | S13415-133 | Matériau | Colle bitume |
| Lieu/local | Rez supérieur, bureau extension | Risque | 0 |

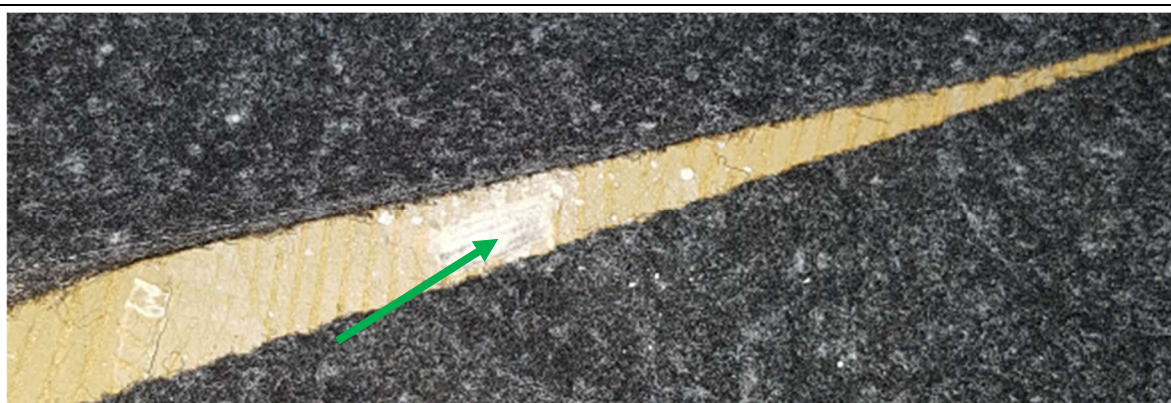
| Prélèvement | S13415-134 | Matériau | Linoléum vert clair + colle |
| Lieu/local | 2ème étage, salle | Risque | 0 |

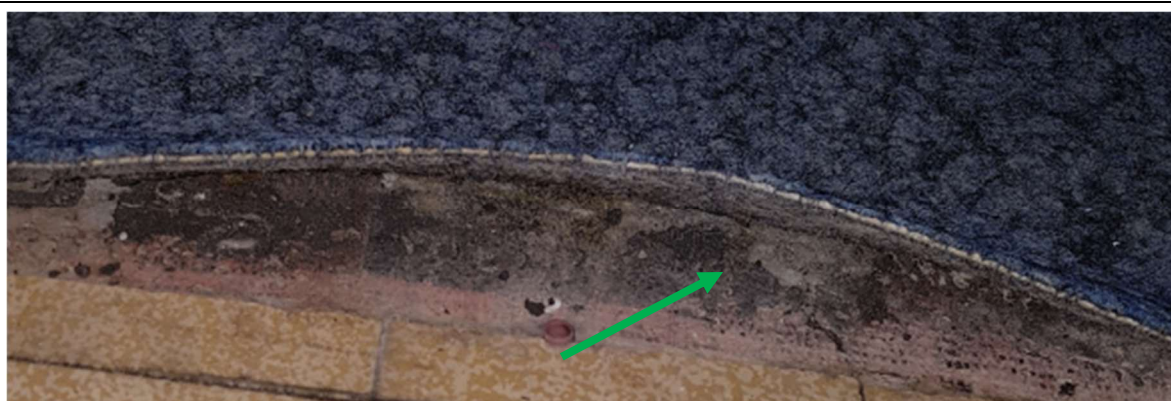
| Prélèvement | S13415-135 | Matériau | Linoléum vert clair + colle |
| Lieu/local | 2ème étage, salle | Risque | 0 |

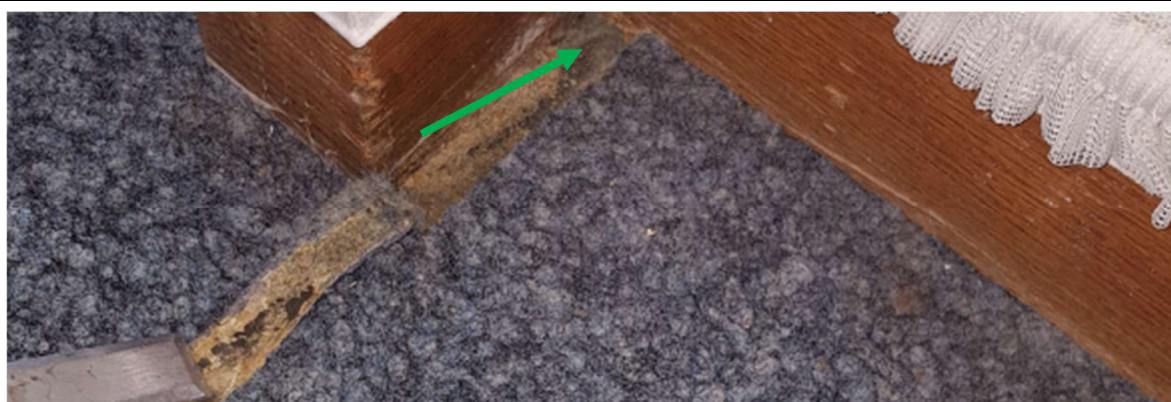
| Prélèvement | S13415-136 | Matériau | Colle bitume |
| Lieu/local | 2ème étage, salle | Risque | 0 |

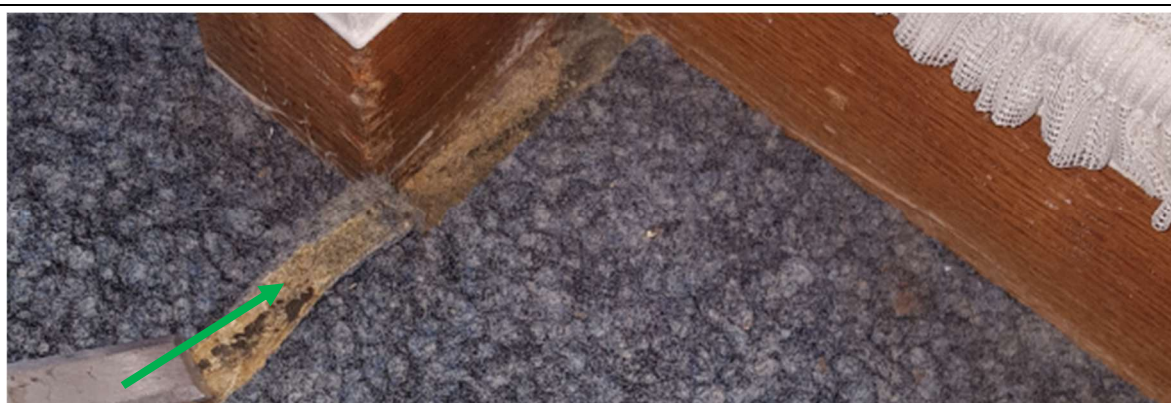
| Prélèvement | S13415-137 | Matériau | Linoléum vert foncé + colle |
| Lieu/local | 2ème étage, salle | Risque | 0 |

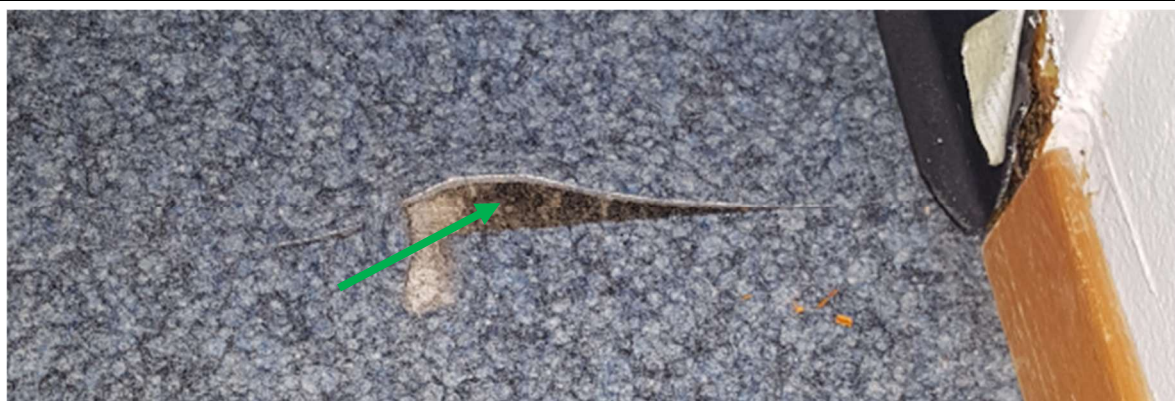
| Prélèvement | S13415-138 | Matériau | Colle bitume |
| Lieu/local | 2ème étage, salle | Risque | 0 |

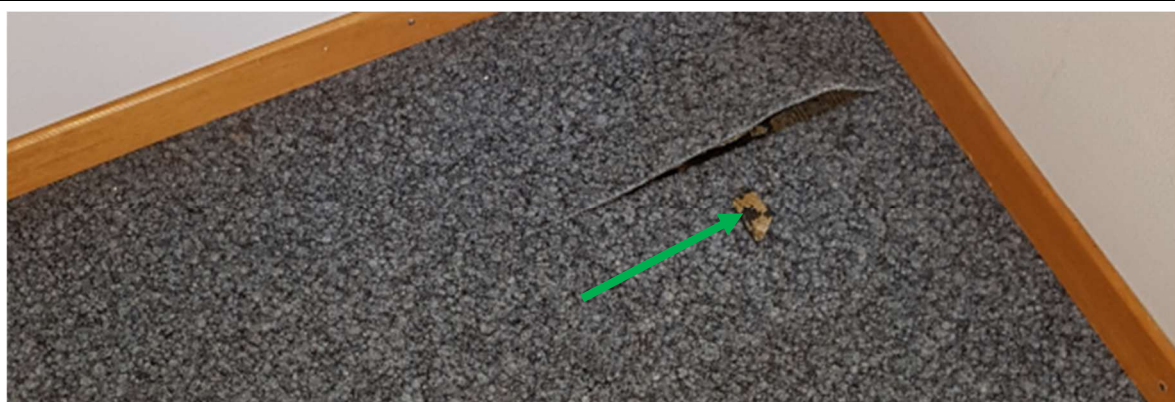
| Prélèvement | S13415-139 | Matériau | Colle bitume |
| Lieu/local | 2ème étage, salle | Risque | 0 |

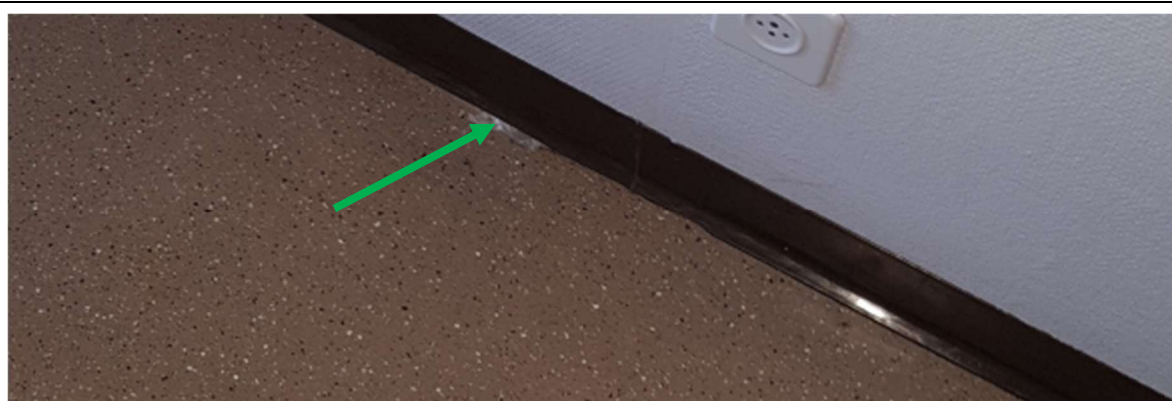
| Prélèvement | S13415-142 | Matériau | Peinture 1 |
| Lieu/local | 2ème étage, salle | Risque | 0 |

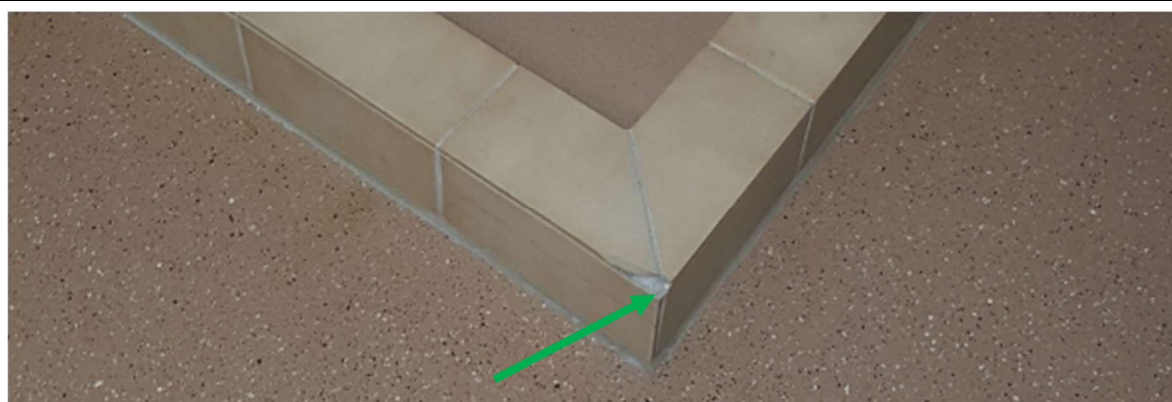
| Prélèvement | S13415-144 | Matériau | Résine |
| Lieu/local | 1 <sup>er</sup> étage, salle | Risque | 0 |

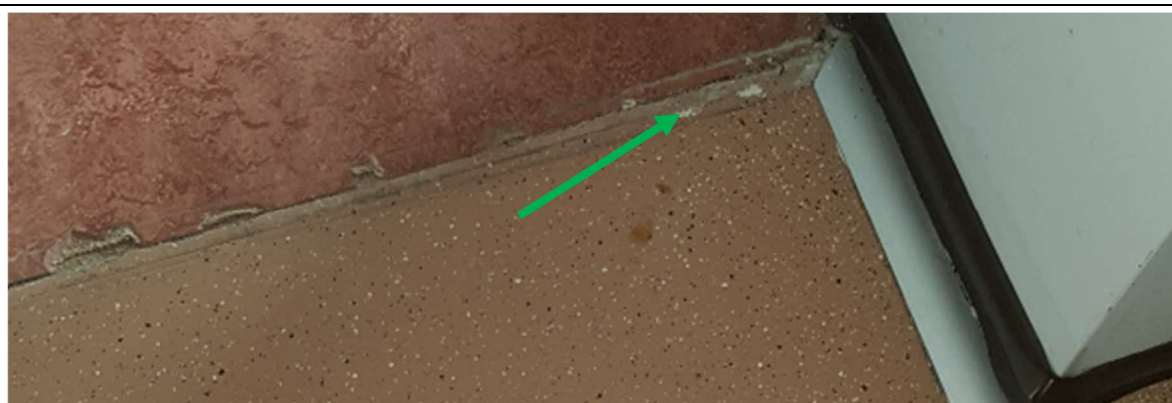
| Prélèvement | S13415-145 | Matériau | Colle de carrelage |
| Lieu/local | Rez inférieur, salle douche | Risque | 0 |

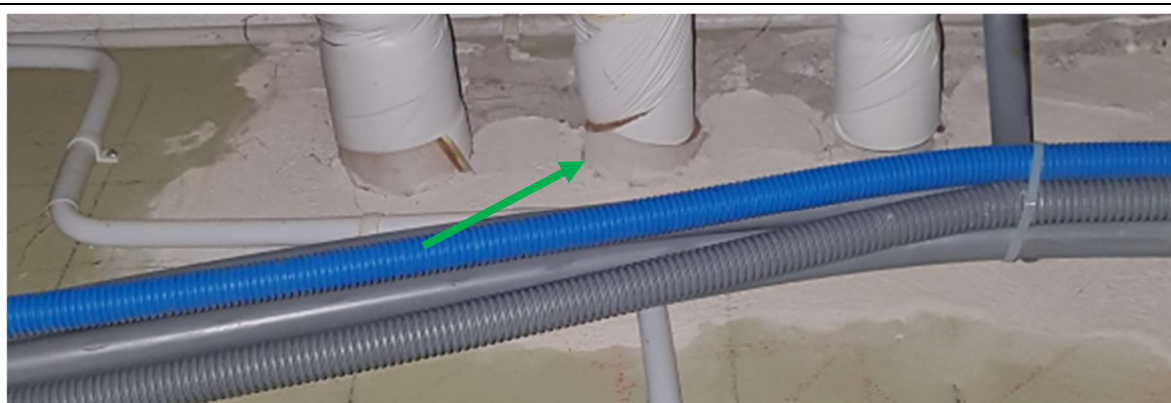
| Prélèvement | S13415-146 | Matériau | Résine |
| Lieu/local | Rez inférieur, cuisine | Risque | 0 |

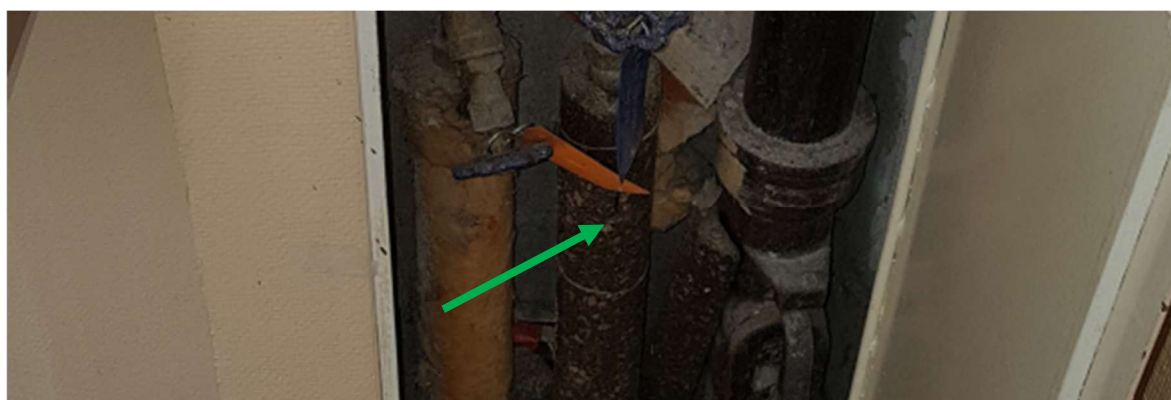
| Prélèvement | S13415-147 | Matériau | Mastic |
| Lieu/local | Rez inférieur, couloir | Risque | 0 |

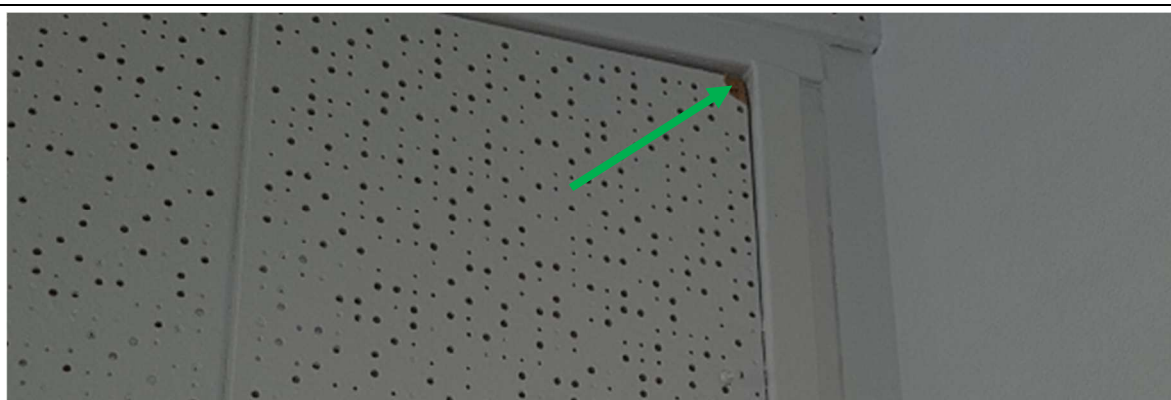
| Prélèvement | S13415-148 | Matériau | Calorifugeage 4 |
| Lieu/local | Rez inférieur, salle | Risque | 0 |

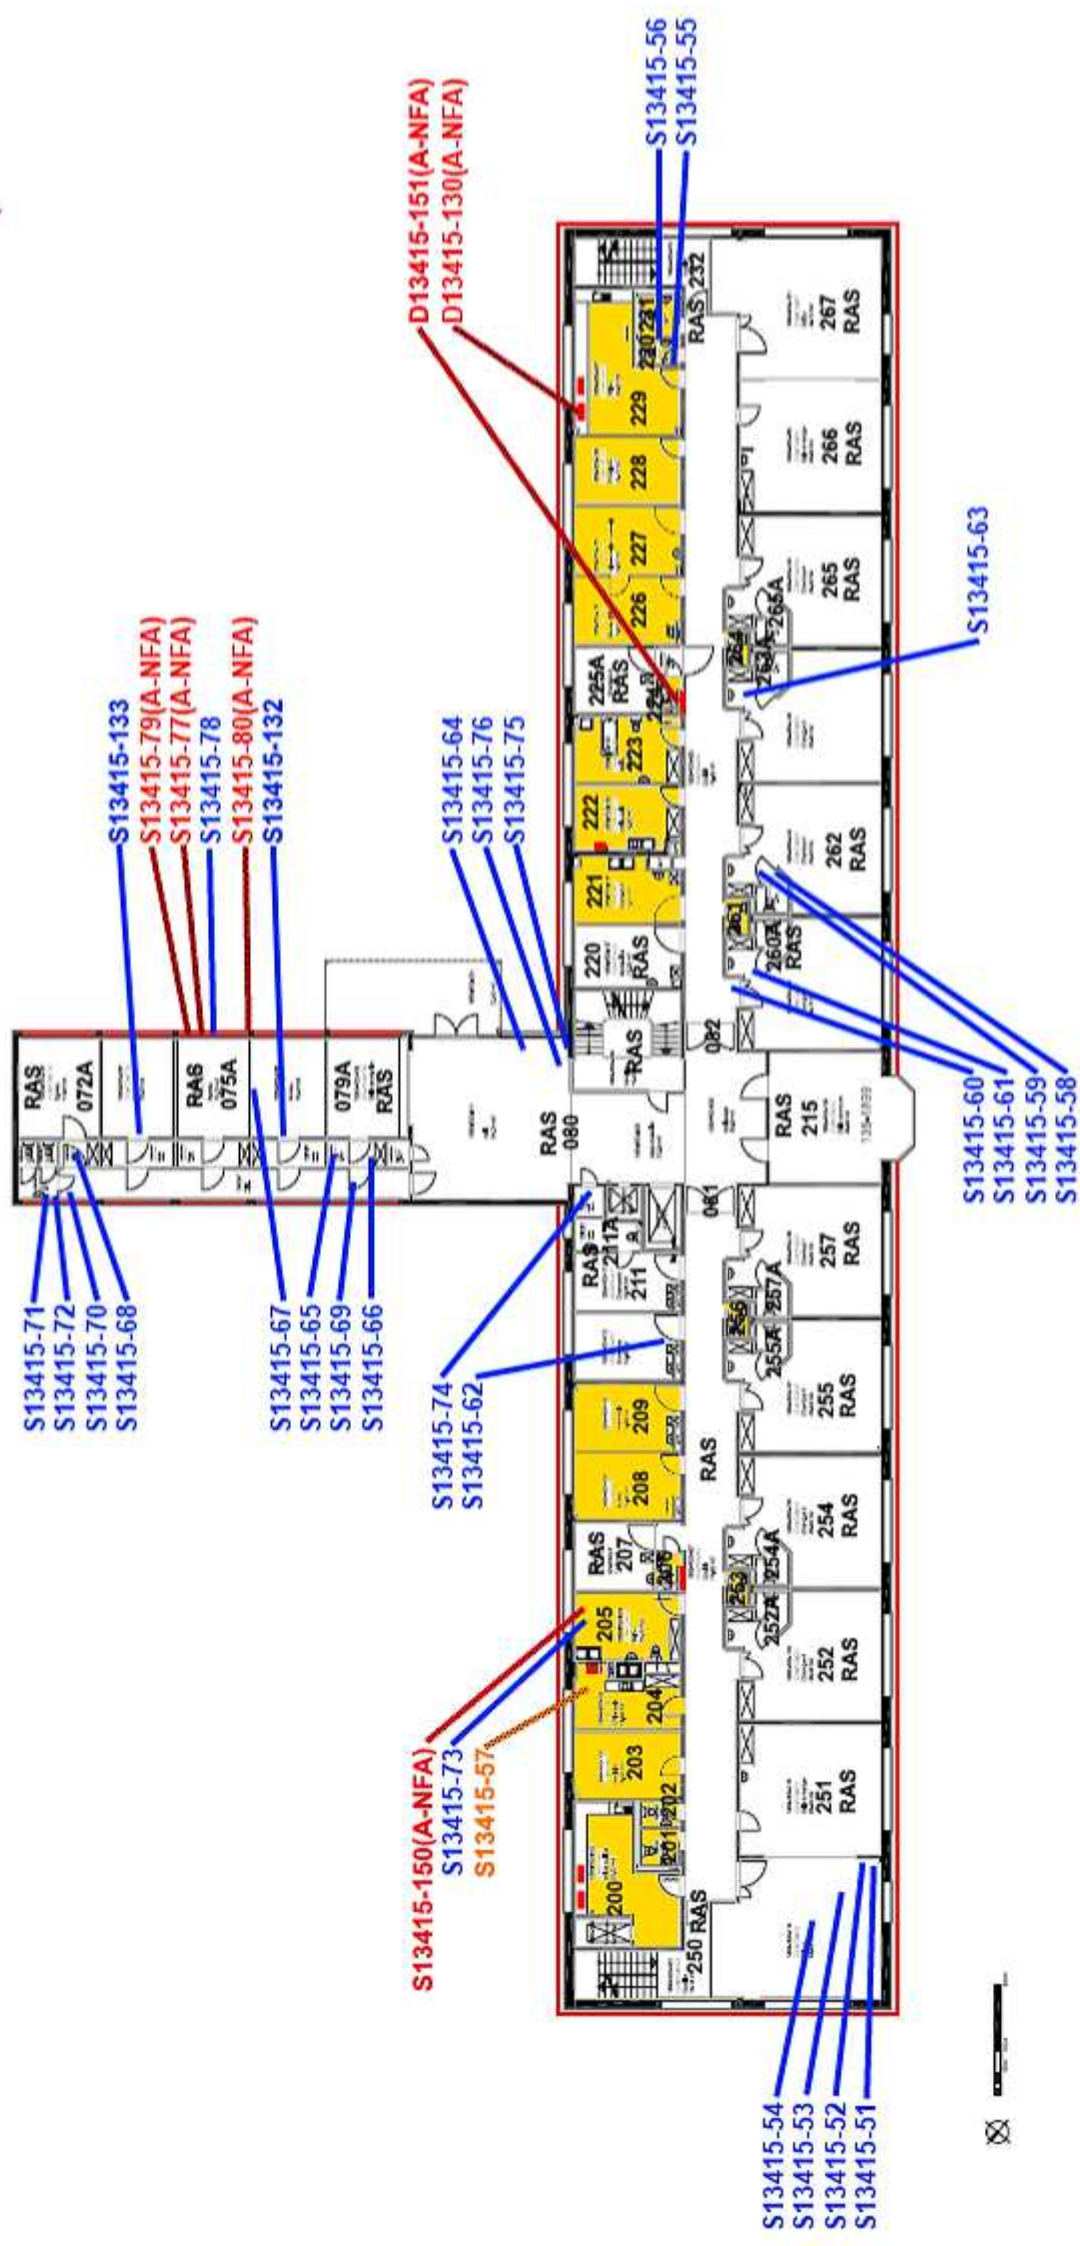
Complexe hospitalier de Cery  
 Bâtiment 20  
 Route de Cery  
 1008 Prilly  
 Rez-de-chaussée supérieur  
 Plan 3/6

Résine amiantée par défaut
